## 6. INVENTARIO Y ANÁLISIS DE LAS AMENAZAS

##### 6.1.1.1. Deslizamientos de terreno

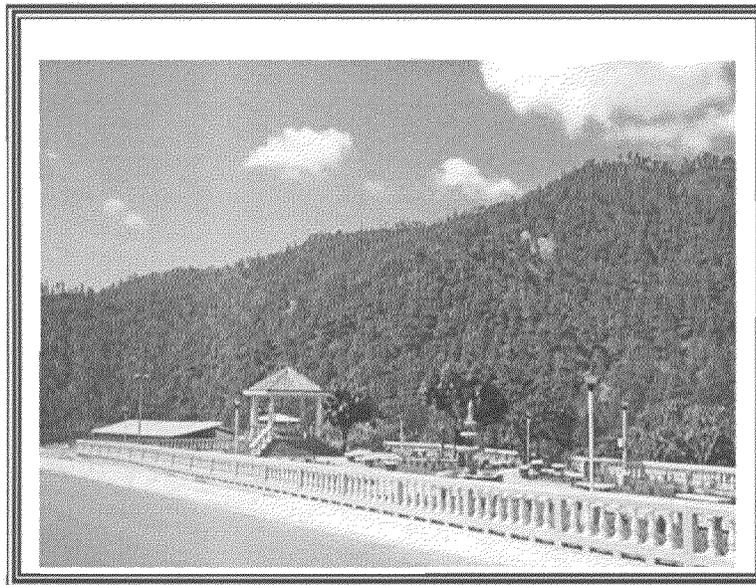
Deslizamiento rotacional subestabilizado, donde se observan contrapendientes claramente definidas y con cierto grado de actividad, que se manifiesta por la presencia de deslizamientos superficiales y árboles inclinados en la ladera Oeste del cerro. El pueblo de Dipilto Viejo esta ubicado sobre este deslizamiento. A la entrada del pueblo se observa la presencia de una terraza aluvial de flujos de detrito, visible en los corte del río, y sobre los cortes realizados para la construcción de la carretera que conduce al cerro El Volcán. El nivel de peligro es medio y vulnerabilidad es alta.

En la mayoría de los casos los deslizamientos superficiales han evolucionado a coladas. El suelo es gravoso - arenoso, debido al alto grado de alteración del granito. Este sitio es afectado también por caídas de bloques. Presenta como elementos: el poblado, la red telefónica, la carretera y el colegio de primaria, para el cual se recomienda al Ministerio de Educación, Cultura y Deportes (MECD) elaborar un plan de evacuación para las escuelas del sector.

*Foto #1, SC 2 y 3 : Casco Urbano de Dipilto y Asentamiento San Agustín*

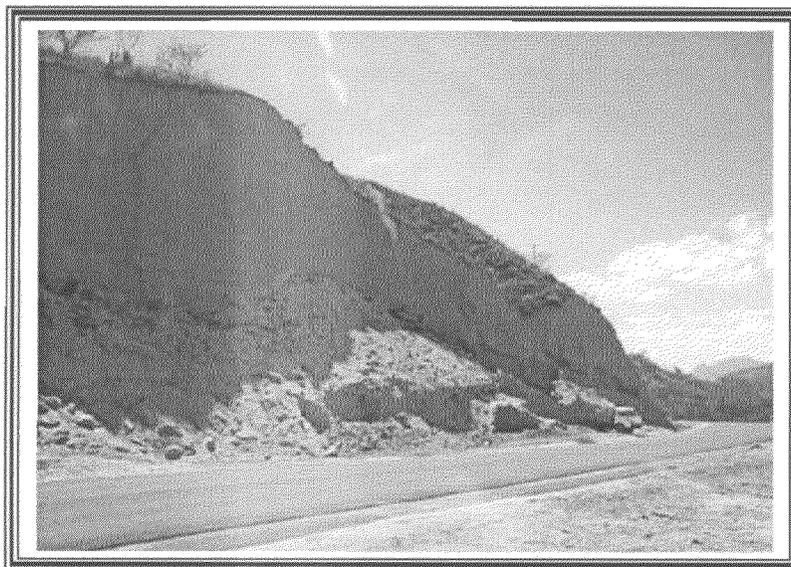
- En diferentes puntos se han realizado cortes dejando taludes verticales y sin obras complementarias para la descarga de excesos de agua y control de erosión, caso específico en el tramo cerro Las Moscas – Dipilto. Este tramo se considera un sitio crítico, debido a que el valle se estrangula, la carretera prácticamente invade la llanura de inundación del río, las pendientes son muy abruptas y

- Otras veces el material extraído de las laderas de cerros se descargó en el cauce del río, aumentando así la carga de sedimentos, la pérdida de capacidad de embalse del río, por lo cual a veces resulta imposible identificar el cauce original, es indudable que frente a un evento meteorológico habitual en el municipio el agua erosionará y ampliará, ensanchando el cauce y la llanura de inundación.

*Foto # 2, Extracción de Material, carretera Panamericana tramo Ocotol – Las Manos*
