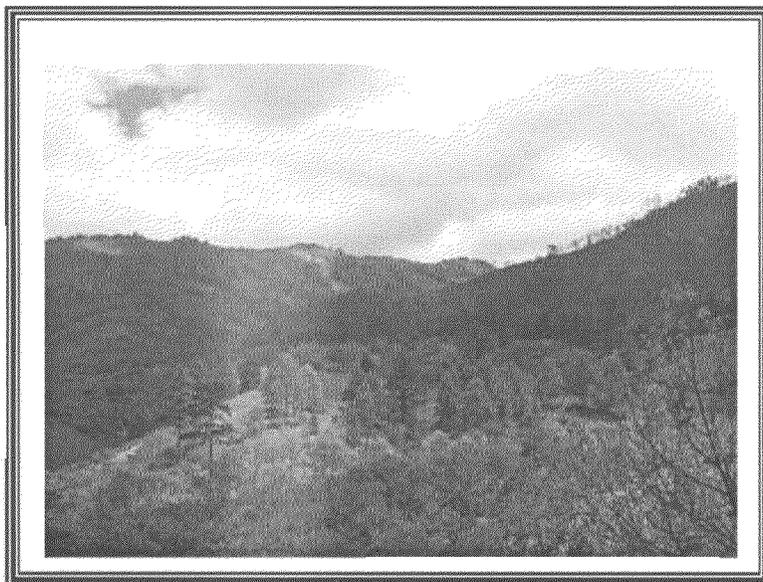
Foto #3 , SC #4 y 5 , Comarca El Volcán – El Portillo de las Nubes

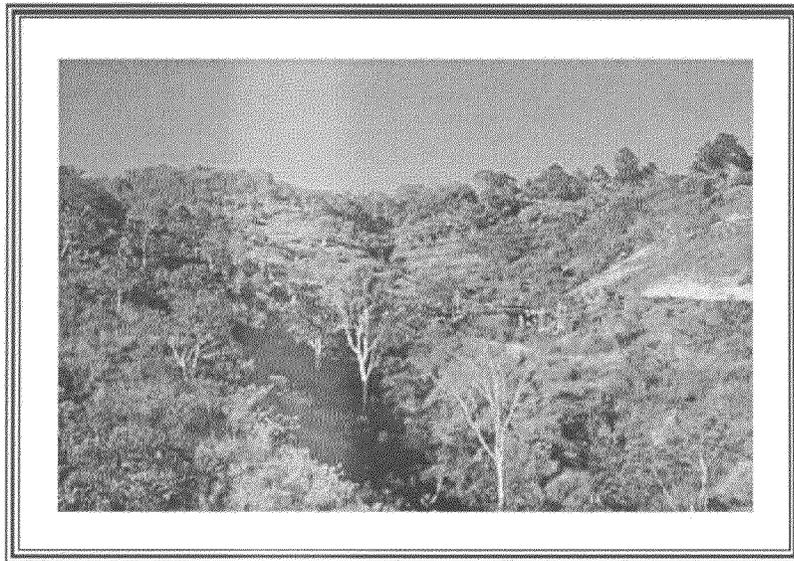
▪ **Asentamiento Las Manos (1525.1N – 547.5).**

Ladera Suroeste del Cerro El Retén. En esta ladera es afectada por deslizamientos superficiales, coladas y lavas torrenciales. Además se observó árboles inclinados, suelo de poco desarrollo 3.5 centímetros, presencia de coladas donde se observa rocas graníticas altamente alteradas, esta capa alterada alcanza de 3 a 5 metros. El corte de camino que va hacia El Cambalache se observa suelos altamente erosionados. Después del fenómeno Mitch se construyó en esta ladera el asentamiento “Las Manos” con 14 viviendas; proyecto que fue detenido por esta construyendo viviendas en zona de alto peligro. El Peligro y la vulnerabilidad es alta.

Foto # 4, SC # 7, Asentamiento Las Manos
