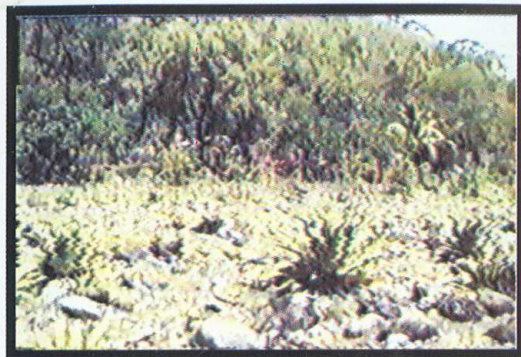
Segunda (II) llanura de inundación del río La Mula, en la proximidad de los Morones, obsérvese los cantos rodados de mediano tamaño. Al fondo una casa que tuvo que ser abandonada cuando el ciclón Flora.

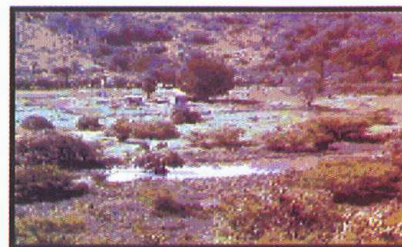
Cono de deyección en Río Seco. El río se sumerge y alimenta el acuífero subterráneo. Al fondo una estación de bombeo de agua subterránea

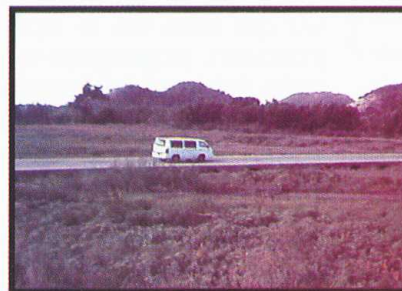
Río Sevilla. Presenta un amplio cono de deyección, donde la mayoría del año el río corre subterráneo y en las épocas de grandes precipitaciones el valle se inunda, no permitiendo el paso de los vehículos.

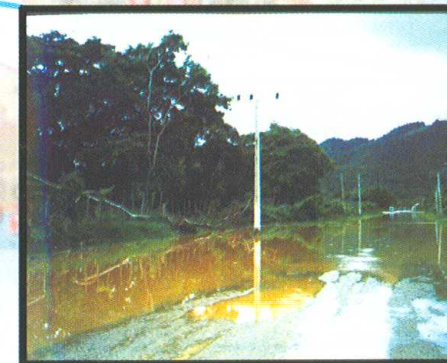
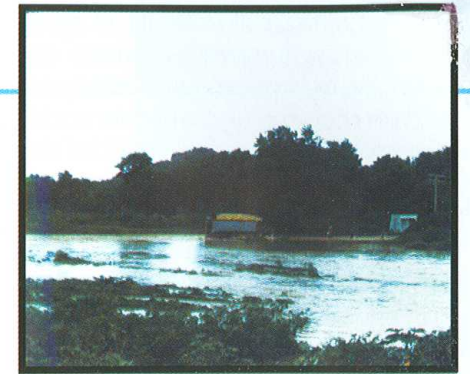
Por ejemplo, lluvias caídas de 75 mm en 24 horas o menos, interrumpen del paso a través del río Sevilla; lluvias del orden de los 100 mm en 24 horas o menos inundan toda la carretera litoral y lluvias del orden de los 300 mm en 24 horas o menos, ocasionan un verdadero desastre en este municipio.

Las fotos que presentamos se corresponden con la inundación ocurrida en el río Sevilla con las lluvias caídas (75 mm) en los días 18 y 19 de Septiembre del 2000.
