## **VULNERABILIDAD ORGANIZATIVA FUNCIONAL**

## CUADRO DE VULNERABILIDAD ORGANIZATIVA - FUNCIONAL

# **ESTUDIO DE VULNERABILIDAD ESTRUCTURAL DEL HOSPITAL REGIONAL DE TACNA -"HIPOLITO UNANUE"**

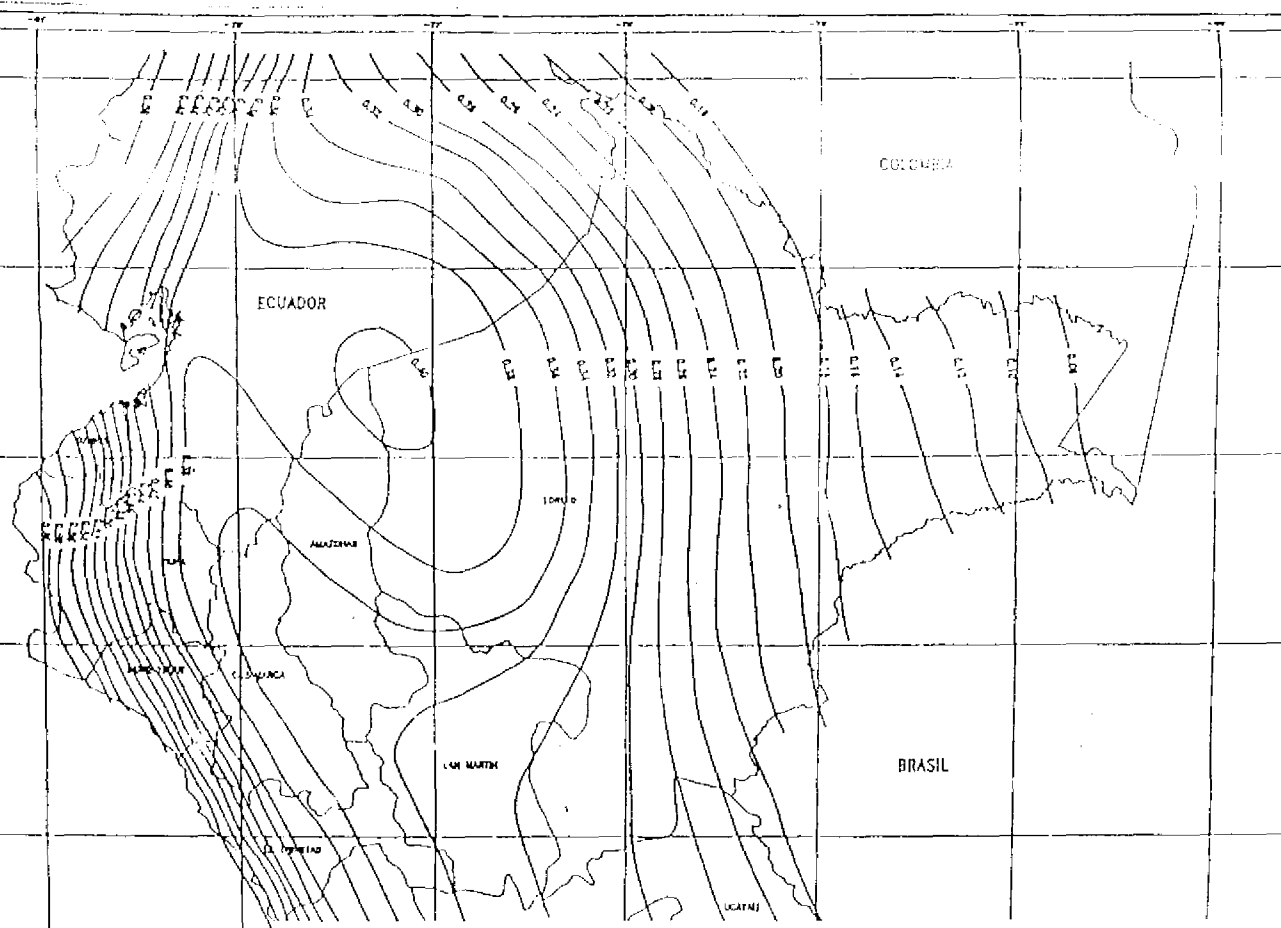
**LAMINA Nº 1**  
**MAPA DE DISTRIBUCION DE ISOACELERACIONES  
PARA UN 10% DE EXCEDENCIA EN 50 AÑOS**

Los valores más altos de aceleraciones máximas obtenidas para el departamento de Tacna fueron 0.46g y 0.54g para 50 y 100 años de vida útil respectivamente (Lámina N° 1 y Lámina N° 2). Estos valores de aceleraciones máximas deben considerarse como valores medios esperados en suelo firme, donde no se considera la influencia de las condiciones locales del suelo, ni los efectos de la interacción suelo-estructura.

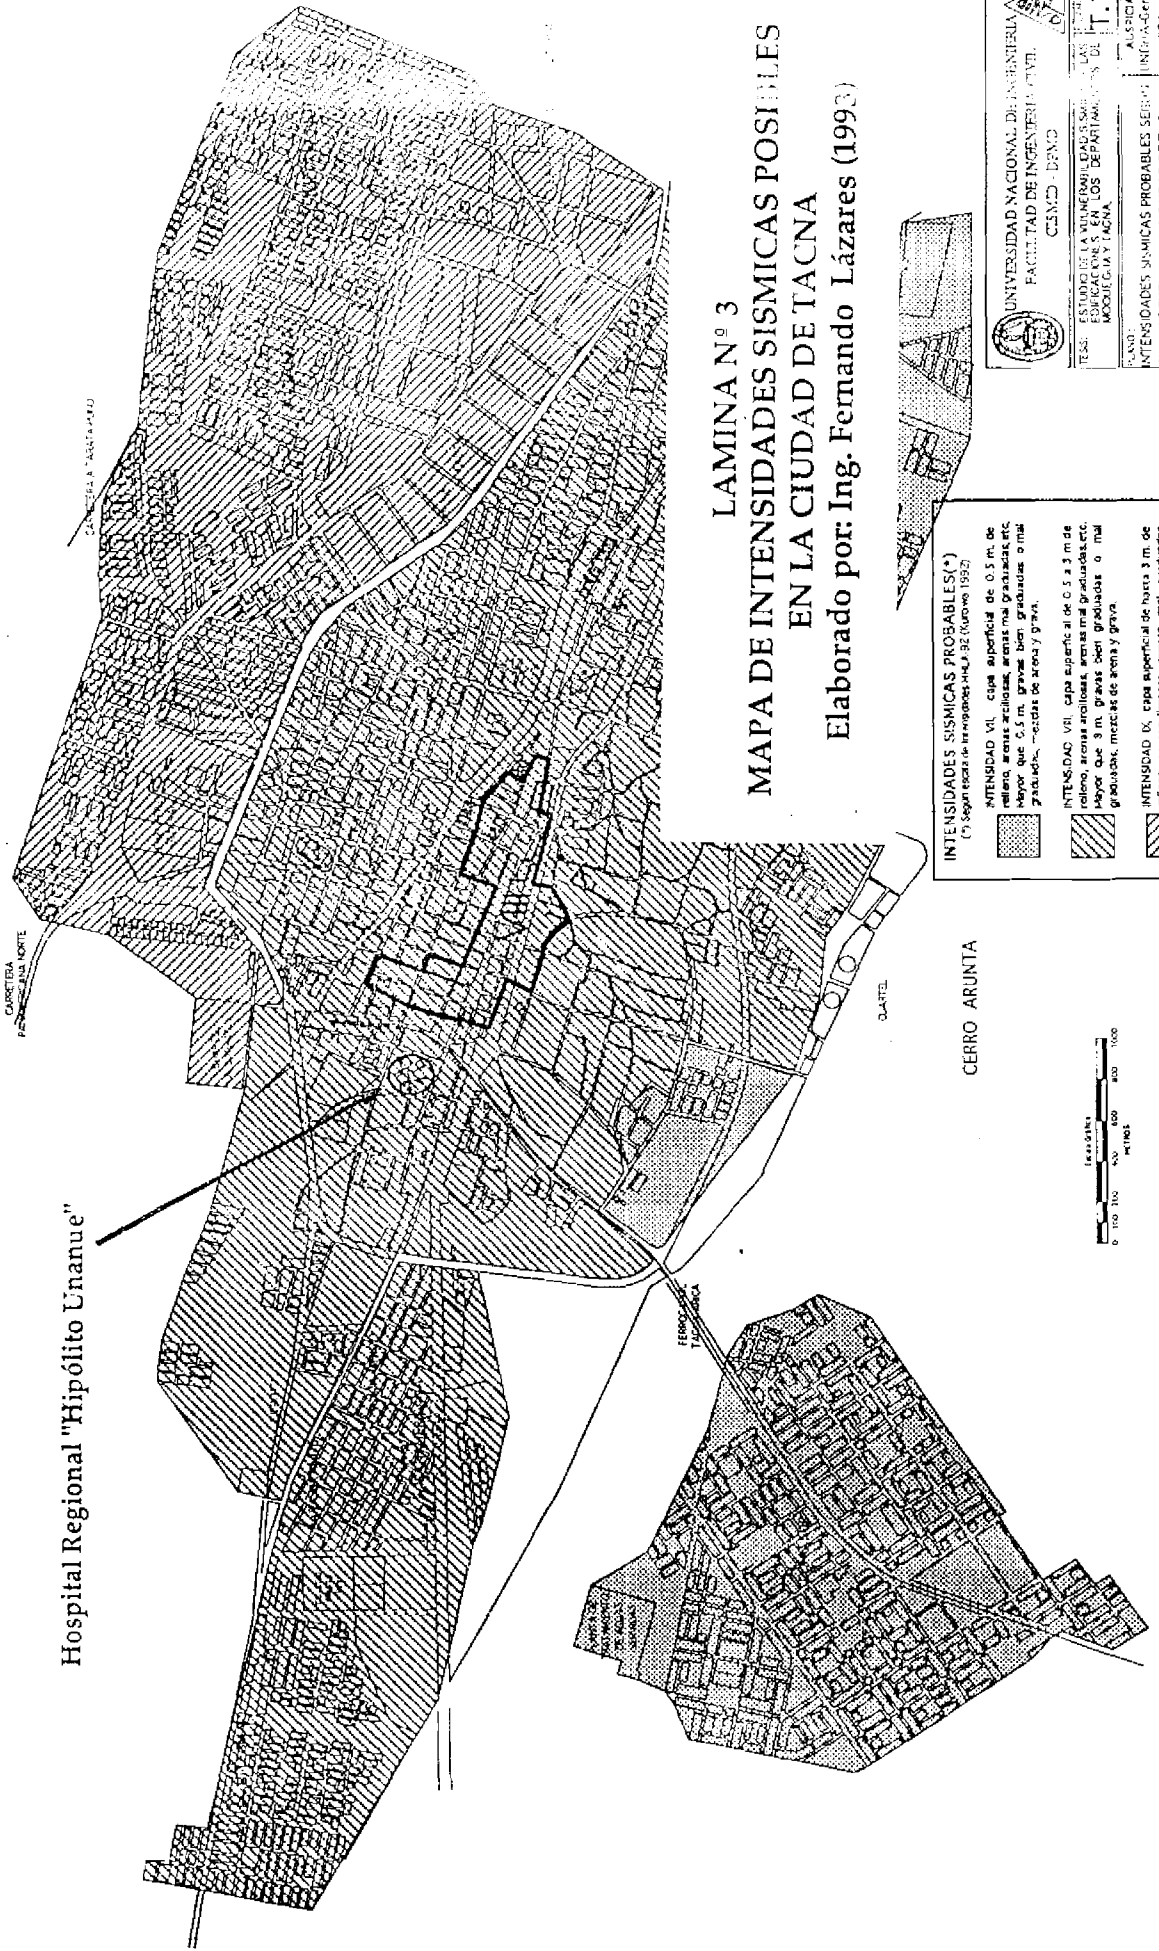
# LAMINA N° 3 MAPA DE INTENSIDADES SISMICAS POSIBLES EN LA CIUDAD DE TACNA Elaborado por: Ing. Fernando Lázares (1993)

Lázares (1994), en base al estudio de Microzonificación de Cotrado y Siña (1994) propone un Mapa de Posibles Intensidades Sísmicas para la ciudad de Tacna determinando tres zonas con intensidades VII, VIII y IX M.M. (Lámina N° 3).

Con la información obtenida del Mapa de Microzonificación Sísmica y el Mapa de Posibles Intensidades Sísmicas, se ubica el Hospital Regional "Hipólito Unanue", en la zona correspondiente a la intensidad VIII M.M.

Como conclusión, el Hospital se encuentra ubicado en una zona donde las características de las condiciones locales pueden ocasionar posibles daños en las edificaciones correspondientes a intensidades de hasta VIII M.M.
