## **ÁREA DE MIXCO ASENTAMIENTOS LAS GUACAMAYAS, HELLEN LOSSI Y ANEXO LOMAS DE PORTUGAL**

## **ÁREA VILLA NUEVA ASENTAMIENTO PRADOS DE LINDA VISTA**

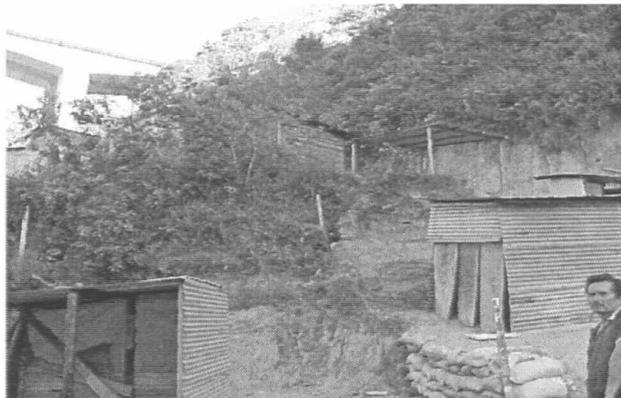
**Foto: 05** La construcción de las viviendas generalmente son de paredes y techos e láminas, en algunos casos utilizan el nylon y madera como paredes.

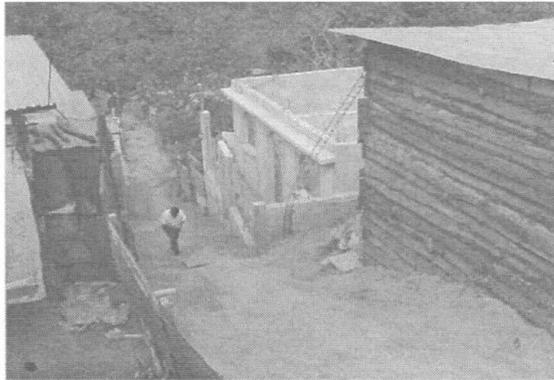
**Foto: 06** Esta fotografía nos muestra, la forma inclinada en que están ubicadas las viviendas, no existen drenajes ni luz eléctrica pública, en la mayoría de los asentamientos estudiados el caminamiento es de tierra.

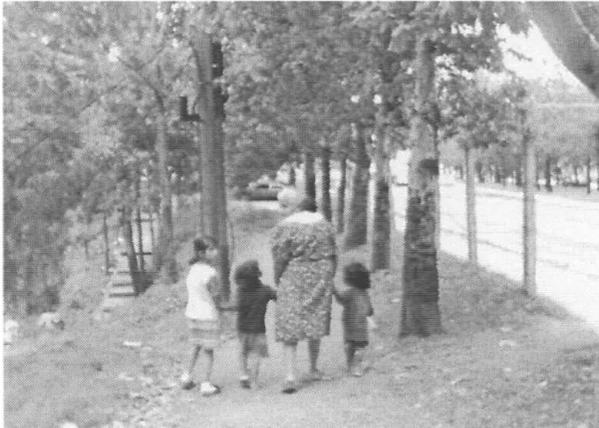
**Foto: 07** La fotografía muestra la existencia de niños y ancianos en los asentamientos. Es importante mencionar, que la población más numerosa en la mayoría de los asentamientos son los niños y niñas, por el contrario los ancianitos ocupan la cifra más baja de permanencia en los asentamientos, esto se debe a que los emigrantes campo-ciudad son jóvenes que buscan mejorar su calidad de vida, y dejan en sus lugares de origen a sus padres, esposas e hijos y buscan una mejor solución a sus diversos problemas.
