# **INFORME PROYECTO MIZAV IDENTIFICACIÓN Y EL ESTABLECIMIENTO DE ZONAS DE ALTA VULNERABILIDAD A DESLIZAMIENTOS E INUNDACIONES**

**Leonidas Rivera A., MSc  
Facultad de Ing. Civil-Universidad Tecnológica de Panamá**

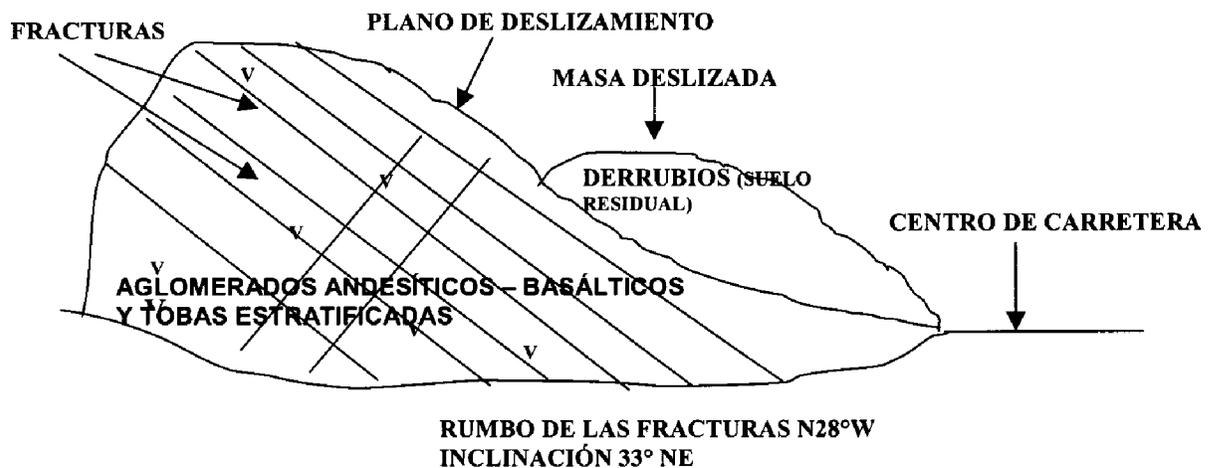
En esta zona hay evidencias de movimientos de masas antiguas con algunos desprendimientos de rocas y deslizamientos recientes. Los deslizamientos se dan a lo largo de planos de contacto entre las capas de suelos residuales y la roca más fresca. La mayoría de estos deslizamientos son de rotación y traslación. Los deslizamientos se dan, además, a lo largo de las fracturas de las rocas volcánicas. Las siguientes figuras o diagramas ilustran este hecho.

FIGURA 1. DESLIZAMIENTOS A LO LARGO DE PLANOS DE FRACTURAS.

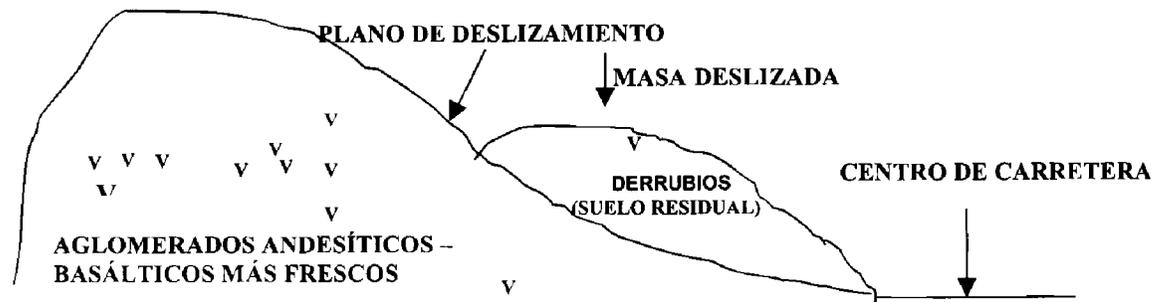
FIGURA 2. DESLIZAMIENTO A TRAVÉS DEL PLANO DE CONTACTO ENTRE EL SUELO RESIDUAL Y LA ROCA MÁS DURA.
