Hospital Hipólito Unanue - Tacna / Estudio de Vulnerabilidad

Grupo de Trabajo: OPS/OMS

VULNERABILIDAD NO ESTRUCTURAL - MODULO 3

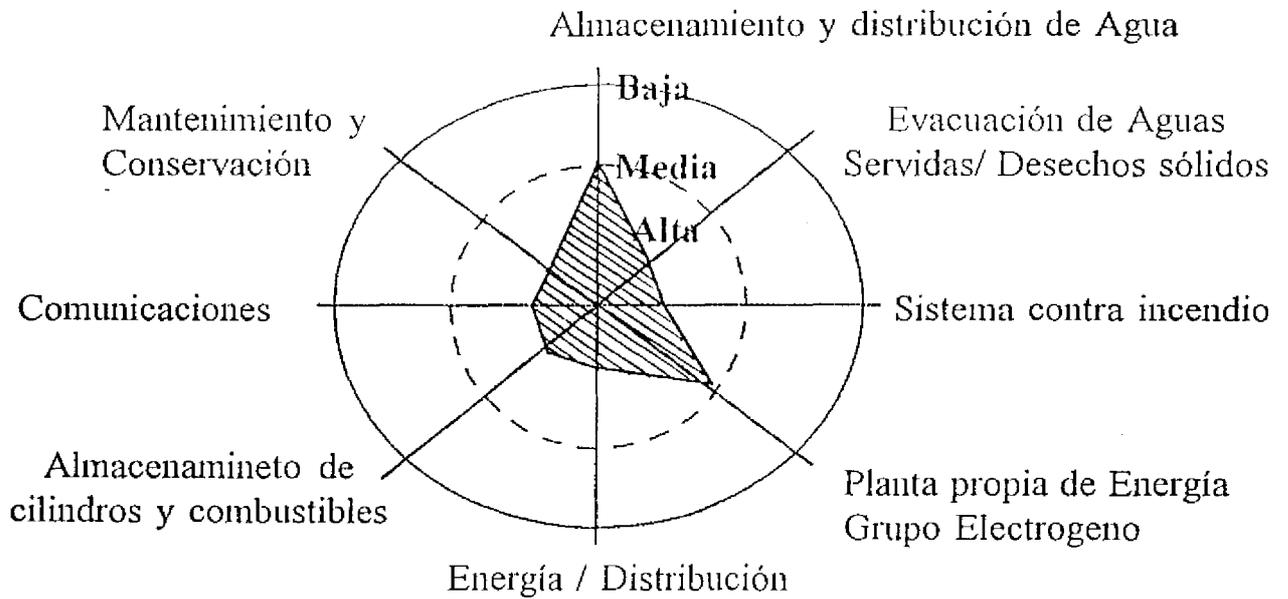
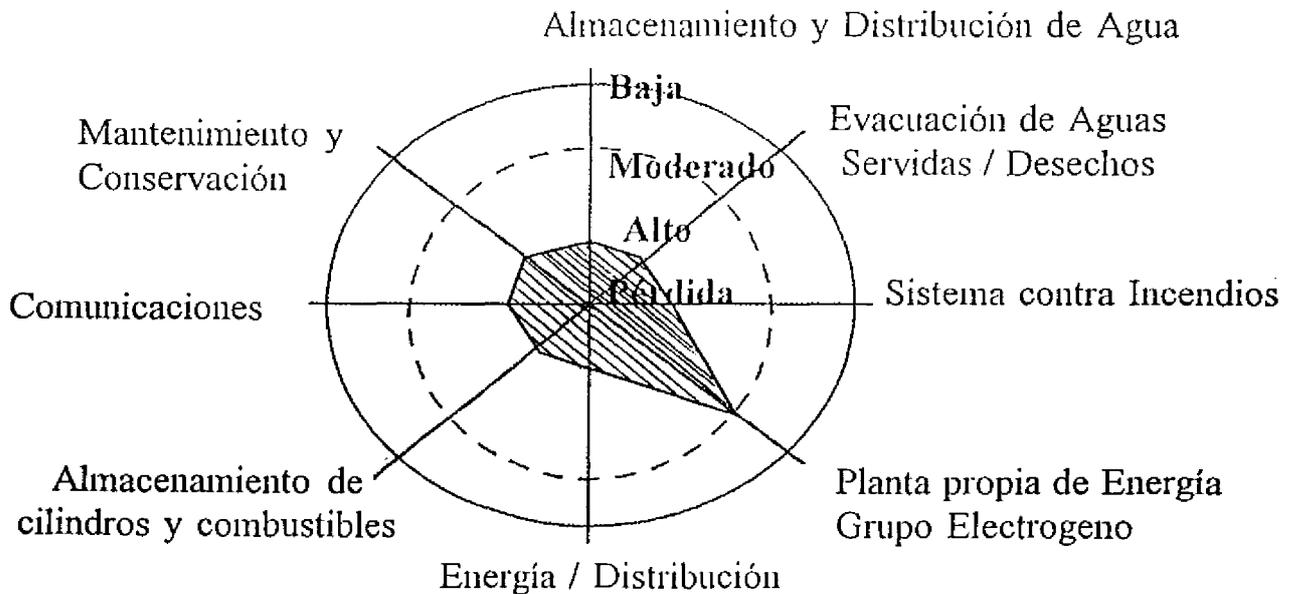
ALMACENAMIENTO Y DISTRIBUCION DE AGUA

El Hospital se inauguró el 18 de Abril de 1955. Su distribución tiene deficiencias en presión y cantidad en tiempo de verano se acrecienta este problema.

El Sistema por los años transcurridos de funcionamiento se encuentra bastante deteriorados en algunos tramos (41 años).

Tipo de Sistema : Apoyo

Su Vulnerabilidad : Medio

El Riesgo para el Hospital : Alto

Se recomienda la revisión integral del sistema y cambios de tuberías, y se realice un mantenimiento preventivo de todo el sistema.
