### DAÑOS EN LA RED DE SERVICIOS DE SALUD

## Efectos generales producidos por los sismos en los establecimientos de salud

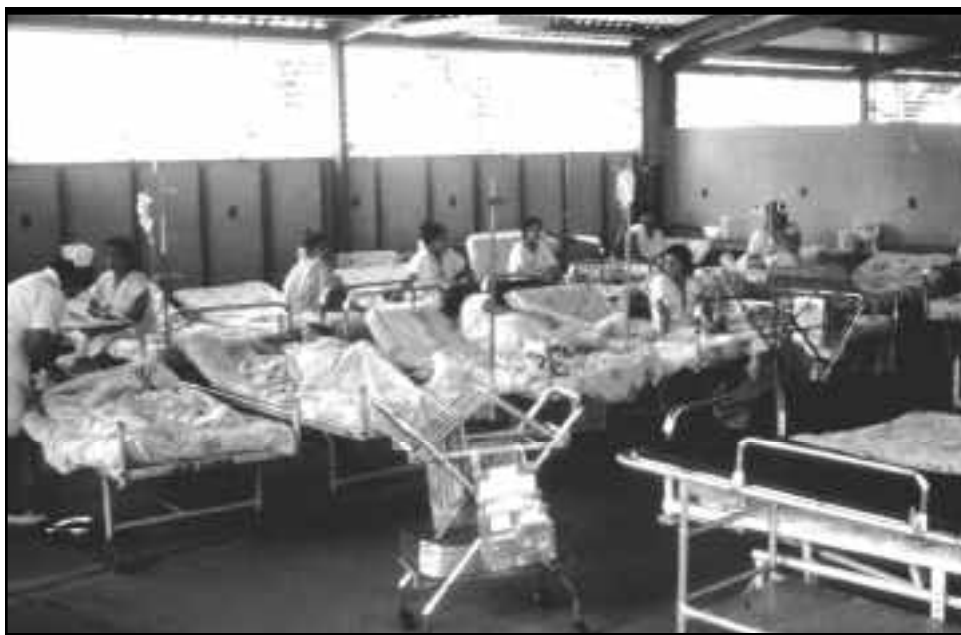
**Aunque el Hospital Nacional de Maternidad en San Salvador fue reforzado después del sismo de 1986, tuvo que ser evacuado después del sismo del 13 de enero.**

En el edificio de Hospitalización se observaron daños no estructurales leves en las paredes interiores y cielos falsos. En el edificio de Fertilización, daños moderados en los elementos arquitectónicos y en las juntas de dilatación de las fachadas y de las escaleras. En los últimos pisos, donde se situaba la administración, derrumbamiento total de los sistemas de cielos falsos, de iluminación y de aire acondicionado.

A pesar de que los daños en este centro fueron superficiales, sin afectar a su estructura, el hospital estuvo evacuado durante muchos meses por el sentimiento de inseguridad del personal sanitario y la población. En cuanto a las juntas de dilatación ubicadas en las escaleras, se recomendó efectuar la limpieza de las mismas para evitar el impacto durante futuras acciones sísmicas; es necesario también revisar la efectividad del refuerzo estructural realizado con posterioridad al terremoto de 1986.

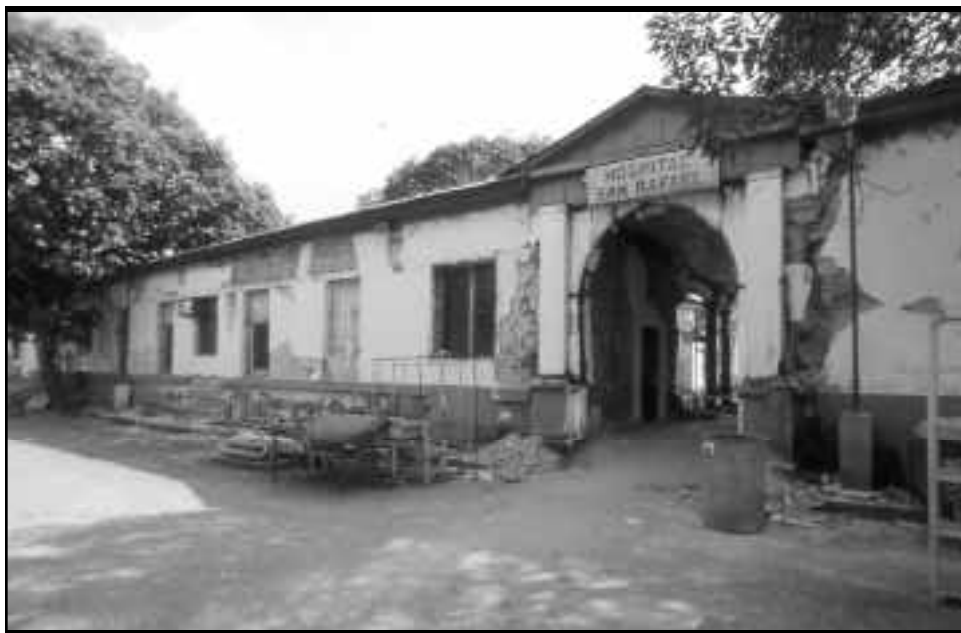
**Daños al edificio antiguo del hospital San Rafael en Santa Tecla.**

Debido a la obsolescencia, y a los daños ocasionados en el edificio antiguo como consecuencia de sismos anteriores, sus espacios eran utilizados sólo como bodega. El sismo del 13 de enero produjo daños severos en él, ya que algunos muros quedaron inestables y el sector de almacenes colapsó. Representaba un grave peligro y se procedió a su demolición.

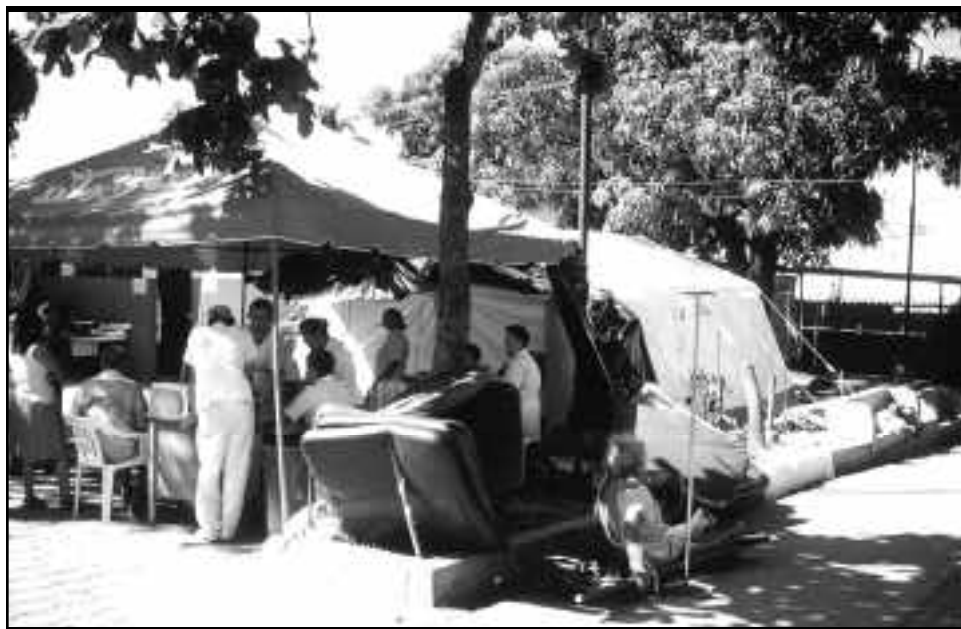
### **Atención de pacientes en tiendas de campaña en el exterior del hospital Nacional San Pedro en Usulután.**

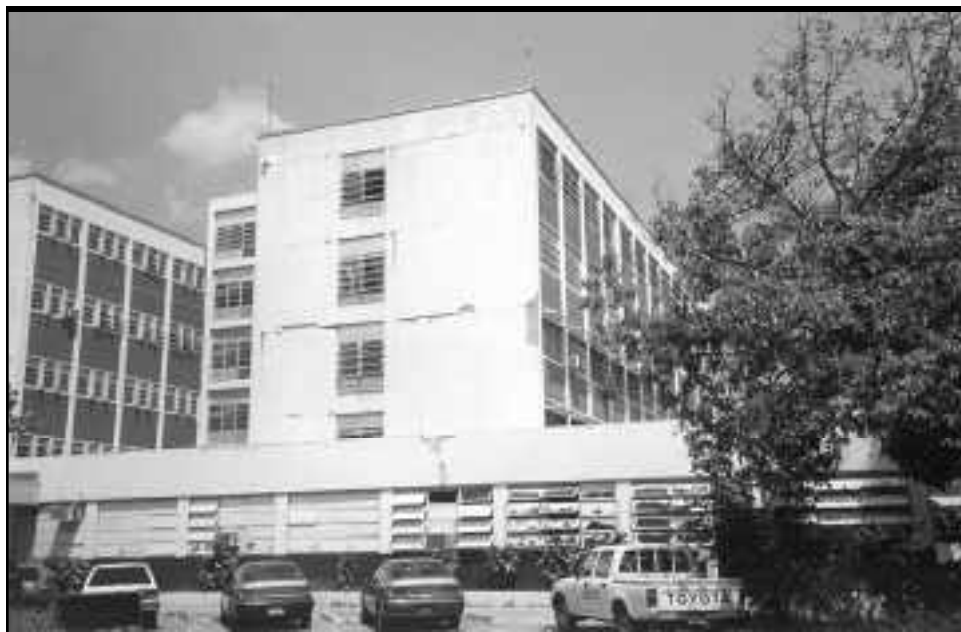
### **Agrietamientos en la unión entre las paredes exteriores y la estructura del hospital Santa Teresa en Zacatecoluca.**

El sismo del 13 de enero produjo daños no estructurales y estructurales menores que no comprometían la estabilidad del sistema estructural y solo estuvo evacuado algunas horas. Pero el sismo del 13 de febrero causó daños no estructurales más importantes, tales como grietas en las paredes de relleno de la fachada, apreciables desde el exterior del edificio, daños en paredes y particiones internas, daños en las juntas de separación entre los diferentes cuerpos del edificio en los dos últimos pisos. Se produjo golpeteo entre el edificio original y un edificio de dos plantas añadido posteriormente y que no contaba con la junta de separación adecuada.

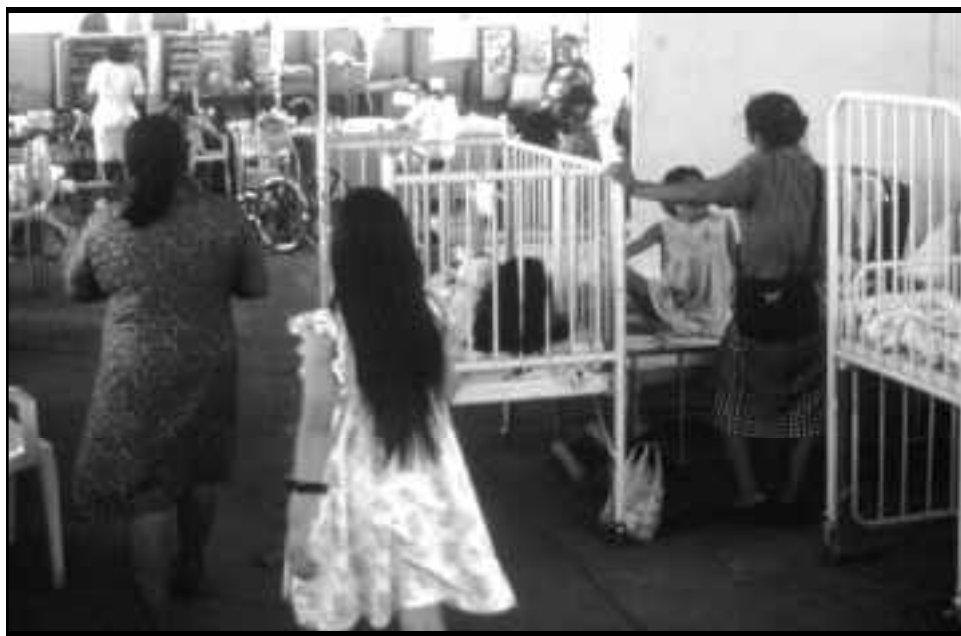
**El Hospital Primero de Mayo debió ser evacuado después del sismo del 13 de enero; sin embargo cuando se estableció que los daños eran menores, pudo continuar brindando sus servicios normales.**

Aunque no se registraron daños estructurales de importancia se presentaron desprendimientos en los revestimientos de columnas y desperfectos en el sistema de ascensores. En el sector de Puerperio se identificaron grietas en las juntas entre las paredes y las columnas y vigas de la estructura sismorresistente. Daños leves en la junta de dilatación de la plataforma que comunica las torres antigua y odontológica y de las escaleras. Daños en muros. No se observaron daños mayores en los sistemas de cielos falsos y luminarias debido a que ambos cuentan con sistemas de arriostramiento adecuados.

Como consecuencia del sismo del 13 de enero se evacuó el hospital, siguiendo los procedimientos establecidos en el plan de emergencia y los servicios se prestaron en carpas instaladas al exterior. Después de una evaluación técnica que estableció que los daños eran menores, se decidió en pocos días ocupar de nuevo las instalaciones y reanudar los servicios normales.
