# **COMPORTAMIENTO Y DISEÑO DE ESTRUCTURAS DE CONCRETO REFORZADO**

## **LOSAS Y SISMOS**

Sergio M. Alcocer  
Centro Nacional de Prevención de Desastres e  
Instituto de Ingeniería

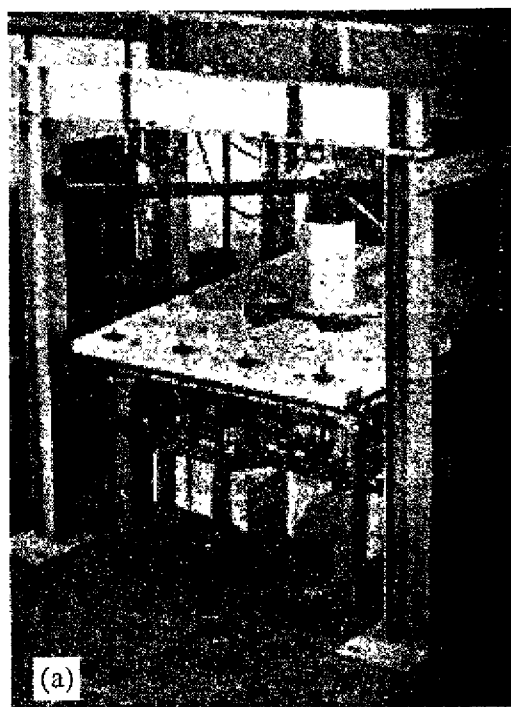
Fig 4 Espécimen losa-columna de concreto reforzado después de la falla que transmitía cortante y momento de desequilibrio

Si se alcanzara la resistencia al cortante, la losa fallaría por tensión diagonal en el lado de la columna donde el esfuerzo cortante vertical es máximo, lo que resultaría en el punzonamiento de la columna en la losa y en el desprendimiento del recubrimiento por el refuerzo en el lecho superior de la losa (Fig. 4). En la Fig. 4a se muestra una conexión losa-columna en un marco de carga después de la falla por corte debido a la transmisión de cortante y momento de desequilibrio. En la Fig. 4b se presenta un acercamiento de la región de falla de la losa una vez retirado el concreto fracturado.
