CAPITULO II

LOS EFECTOS FISICOS Y LAS AMENAZAS ASOCIADAS A LAS VARIACIONES CLIMATICAS EN EL ECUADOR

1. LOS EFECTOS ENCADENADOS A NIVEL DEL PAIS

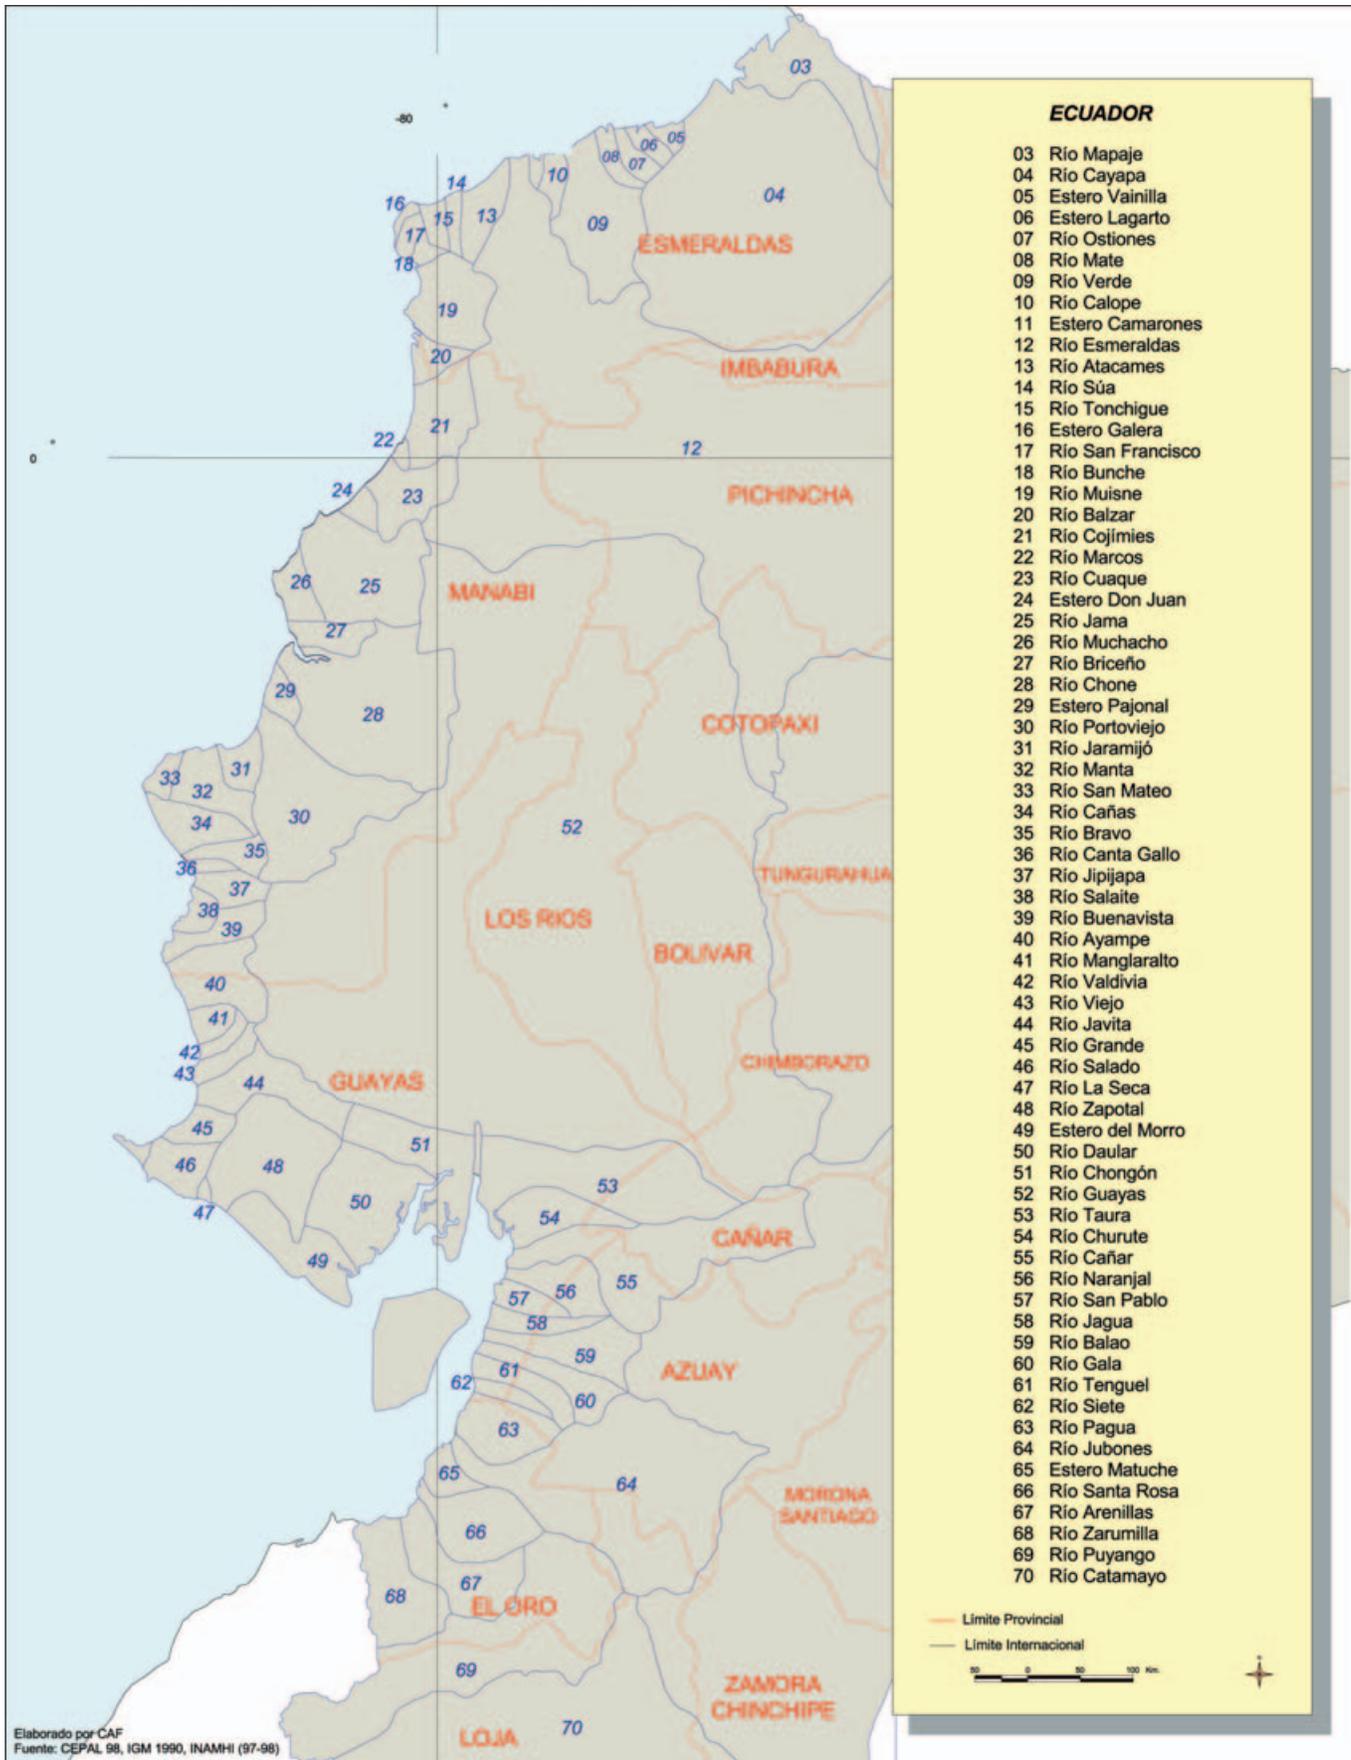
Figura II.2-1 Ecuador. Sistemas hidrográficos de la zona costera

El diagrama de la Figura II.2.1-1 indica los sistemas hidrográficos y las cuencas que dentro de ellos fueron afectadas durante varios de los eventos El Niño que se han presentado en Ecuador.

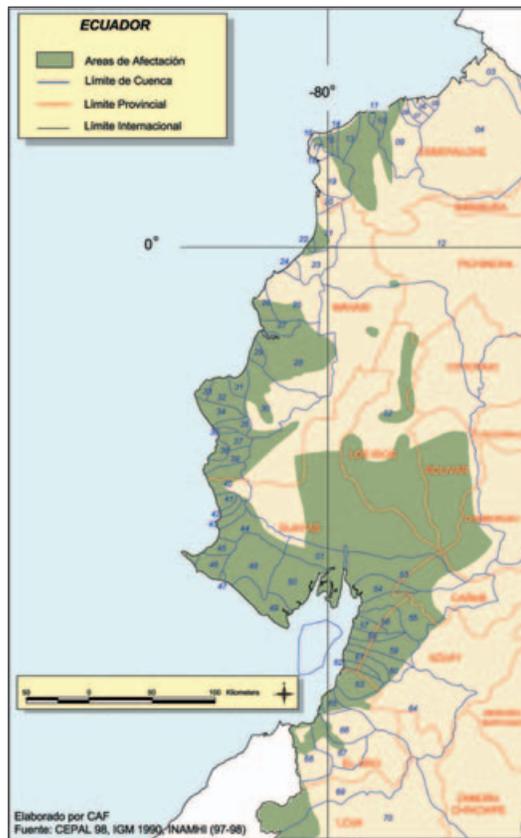
Figura II.2.1-6 Ecuador. Area total afectada en la combinación de eventos Niño 1972-73, 1982-83 y 1997-98

La Figura II.2.1-6 resume el área total que ha sido afectada por los diferentes Niños. Finalmente, la Figura II.2.1-7 es indicativa del tipo de amenazas que se identificó en las diferentes provincias afectadas durante el evento 1997-98.
