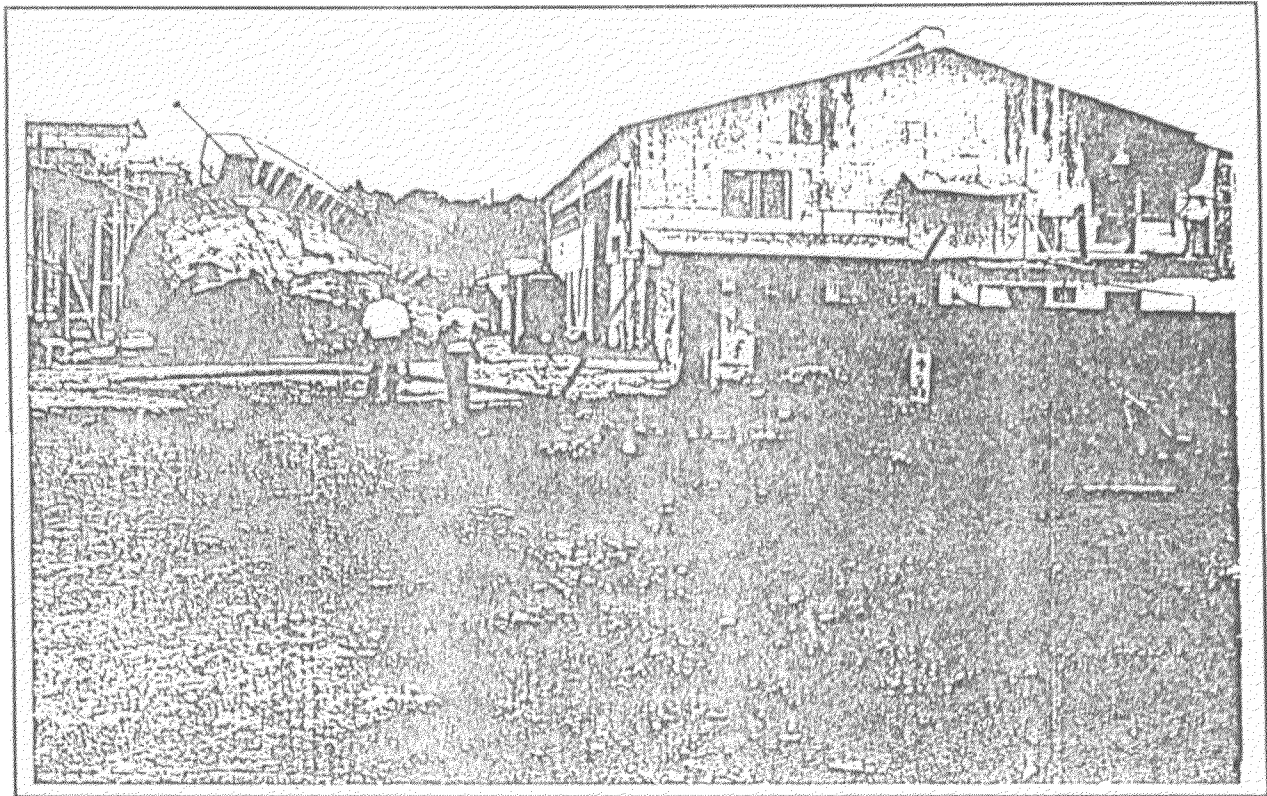
Fotografía N° 6 - Tanque T - 792 para almacenar slop, luego de la explosión.

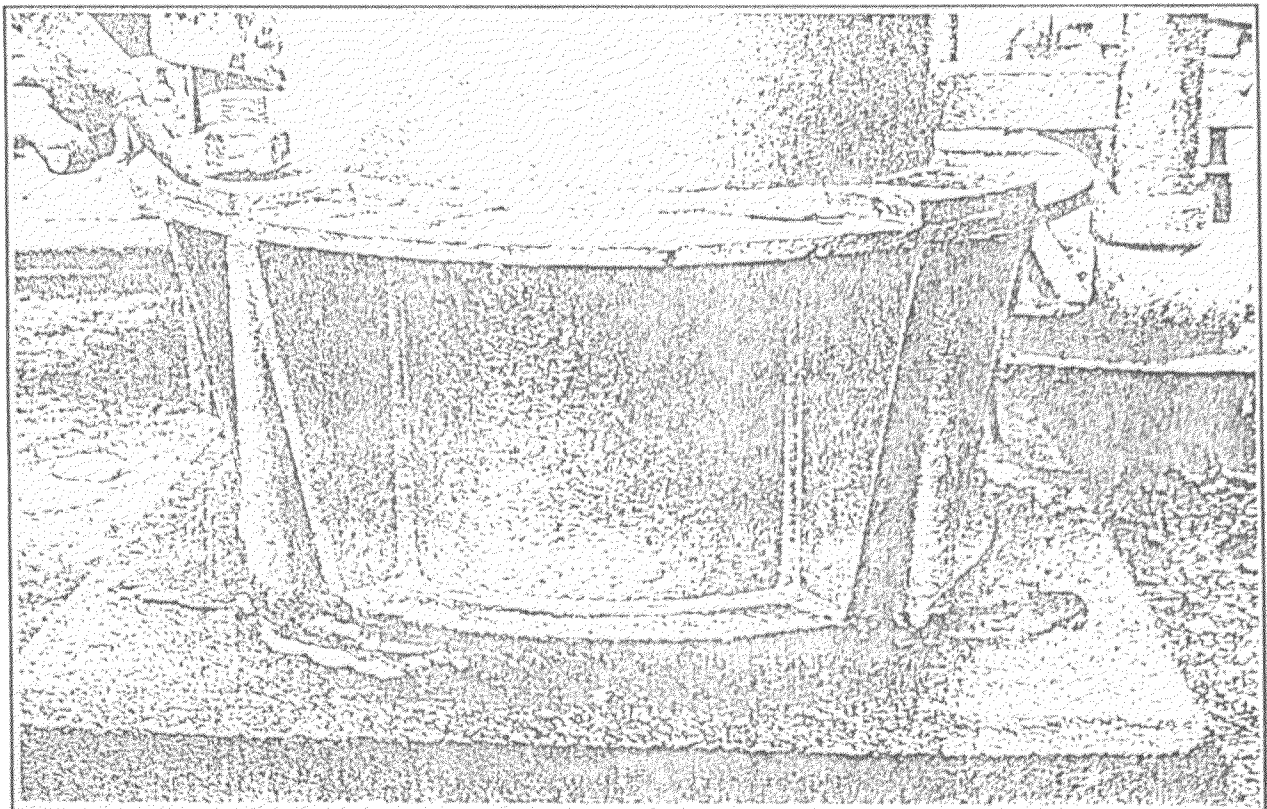
Fotografía N° 7 - Pernos fallados a tracción en la torre GV - 420
