**MEDIDAS TENDIENTES A RESOLVER EL PROBLEMA DE LA INTERACCION Y PARA EVITAR DAÑOS EN LA MAMPOSTERIA**

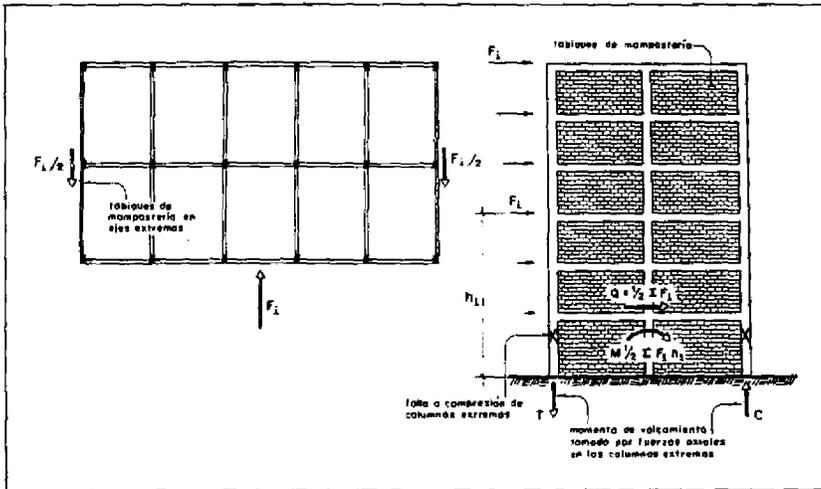
**Fig. 13 - Paredes de mampostería debido a su rigidez, transforman los pórticos extremos en virtuales muros de corte, que atraen las fuerzas laterales. Cargas axiales debido a momento de volcamiento pueden causar la falla de las columnas.**

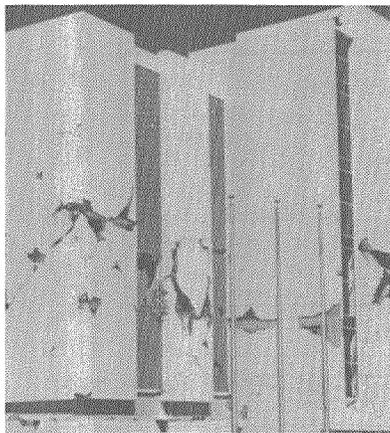
**Fig. 14 - Edificio cuya estructura mostró buen comportamiento durante el terremoto de Managua 1972; no obstante, daños severos a la mampostería y elementos secundarios sacaron fuera de servicio al edificio que quedó inhabitable.**

Los daños secundarios más frecuentes y cuantiosos ocasionados por los sismos son los causados a paredes y tabiques de mampostería. Fisuras en el reboque de mortero y enlucido, agrietamiento severo de la tabiquería (Figura No. 14) y desprendimiento de paredes (Figura No. 15) representan la mayor parte de las pérdidas económicas ocasionadas por eventos de moderada intensidad y dan lugar al mayor número de reclamos de indemnización que deben atender las compañías de seguro después de un sismo.

mampostería ocasionados por eventos destructivos, han sido la causa para que muchos edificios, sin daño estructural aparente, salgan fuera de operación y deban ser declarados inhabitables (Figura No. 14 y No. 15). De aquí la necesidad de adoptar en la concepción y diseño de la obra las medidas tendientes a reducir los daños secundarios, especialmente a la tabiquería, procurando así que la edificación pueda seguir funcionando después de un evento destructivo y para evitarle al propietario cuantiosas pérdidas económicas.

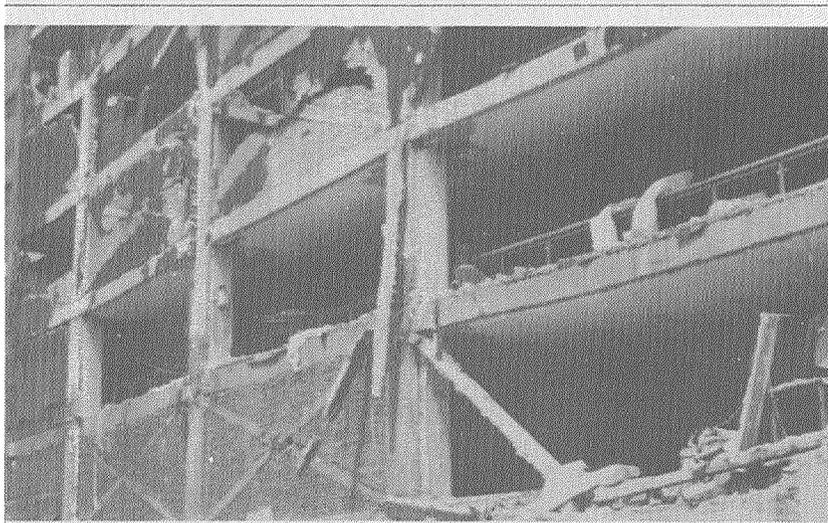
**Fig. 15 - Daños severos y desprendimiento de paredes de mampostería a consecuencia del terremoto de Mexico D.F. 1985. Los daños a la tabiquería pueden representar pérdidas económicas cuantiosas y sacar un edificio fuera de operación.**

La falta de confinamiento y de amarre adecuado de la tabiquería ha dado origen al desprendimiento y colapso de paredes (Figura No. 15), por lo que se debe proveer estabilidad lateral en sentido perpendicular a su plano o una fijación adecuada a la estructura (Figura No. 18) para evitar su desprendimiento.

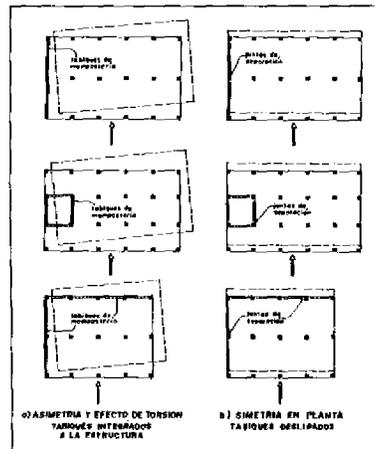
Fig. 16 - La disposición asimétrica de las paredes de mampostería inducen efectos de torsión, aún en edificios de planta simétrica - Detalles constructivos tendientes a deslizar la tabiquería del sistema resistente evitan este efecto.

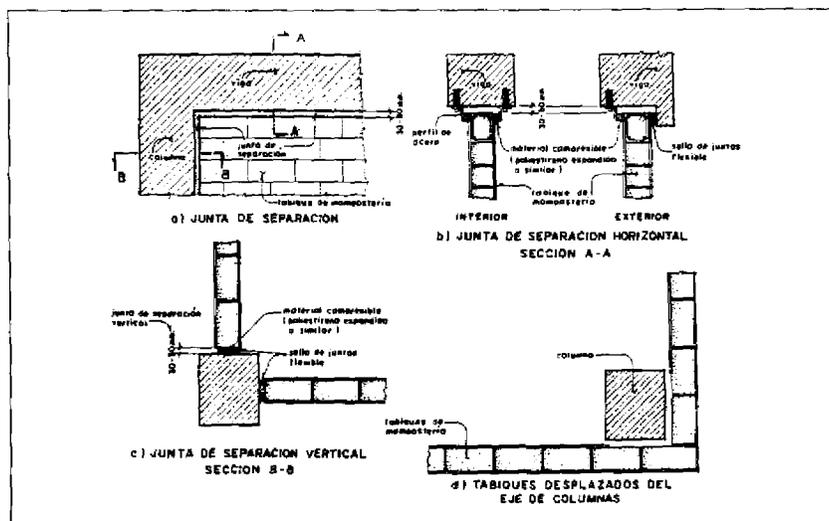
Fig. 17 - Detalles constructivos tendientes a separar los elementos de mampostería de la estructura - a., b. y c.) Juntas de separación verticales y horizontales - d.) Tabiques desplazados del eje de las columnas.

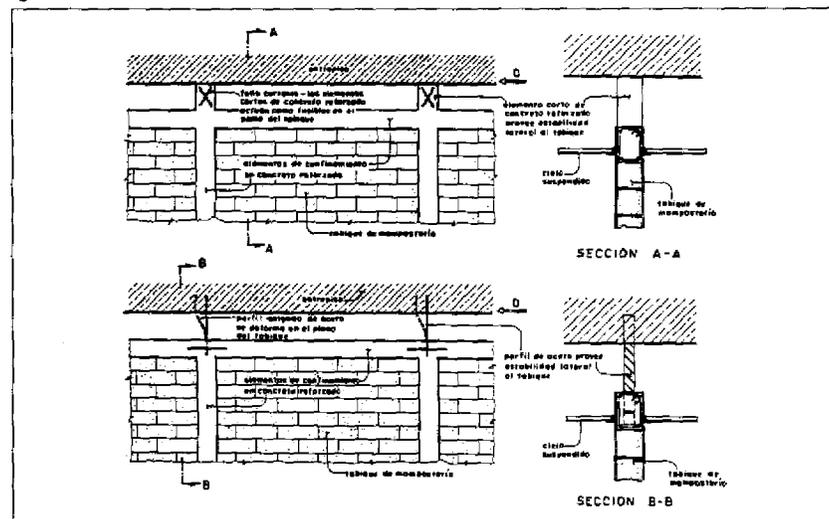
Fig. 18 - Detalles constructivos tendientes a separar los tabiques del entrepiso superior y a proveer a la pared estabilidad lateral en sentido perpendicular a su plano.
