MÉTODOS PARA DESLIGAR LA MAMPOSTERÍA

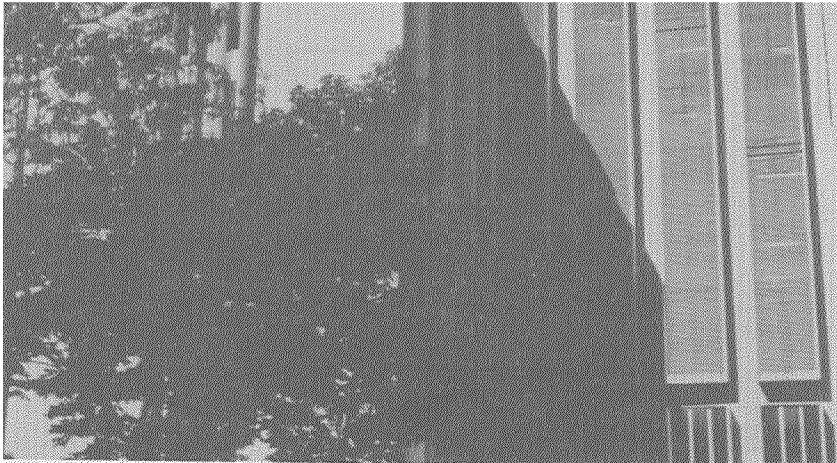
Fig. 19 - Facultad de Medicina, Universidad Nacional de El Salvador - La estructura a base de pórticos de concreto reforzado, mostró buen comportamiento en el terremoto de 1986. Juntas de separación entre tabiques y sistema resistente evitaron el efecto de columna corta y daños a la mampostería.

La eficacia de las juntas de separación entre tabiquería y estructura quedó demostrada durante el terremoto de San Salvador 1986; en el edificio de la Facultad de Medicina (Figura No. 19), una construcción de siete pisos a base de pórticos de concreto reforzado donde se previeron juntas de poliestireno expandido entre tabiques y columnas (Figura No. 20) evitando la interacción mampostería-estructura y el nocivo efecto de columna corta; la obra mostró un excelente comportamiento sísmico, sin daño estructural y sin daños secundarios en la tabiquería.

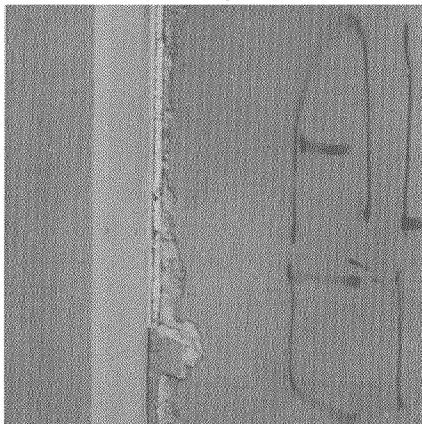
Fig. 20 - Juntas de separación entre tabiques y elementos estructurales, rellenas con poliestireno expandido (Styropor) evitan la interacción de la mampostería con la estructura - Facultad de Medicina, Universidad Nacional, San Salvador.
