DICTAMEN TECNICO SOBRE LA INSPECCION
REALIZADA EL DIA 27 DE MAYO, (CRISH).

SECRETARIA DE AGRICULTURA Y RECURSOS HIDRAULICOS
REPRESENTACION EN EL ESTADO DE CHIAPAS
JEFATURA DEL PROGRAMA HIDRAULICO
RESIDENCIA DE CONTROL DE RIOS E INGRIA, DE SEG. HDCA.

"REPORTE DE EVALUACION DE LOS EFECTOS
PROVOCADOS POR EL EMBALSE FORMADO
EN EL RIO SAYULA, MPIO.
DE FCO. LEON CHIS.

REPORTE PRELIMINAR DE LA ACTIVIDAD SISMICA REGISTRADA EN LA ZONA DEL VOLCAN "CHICHONAL", EDO. DE CHIS.

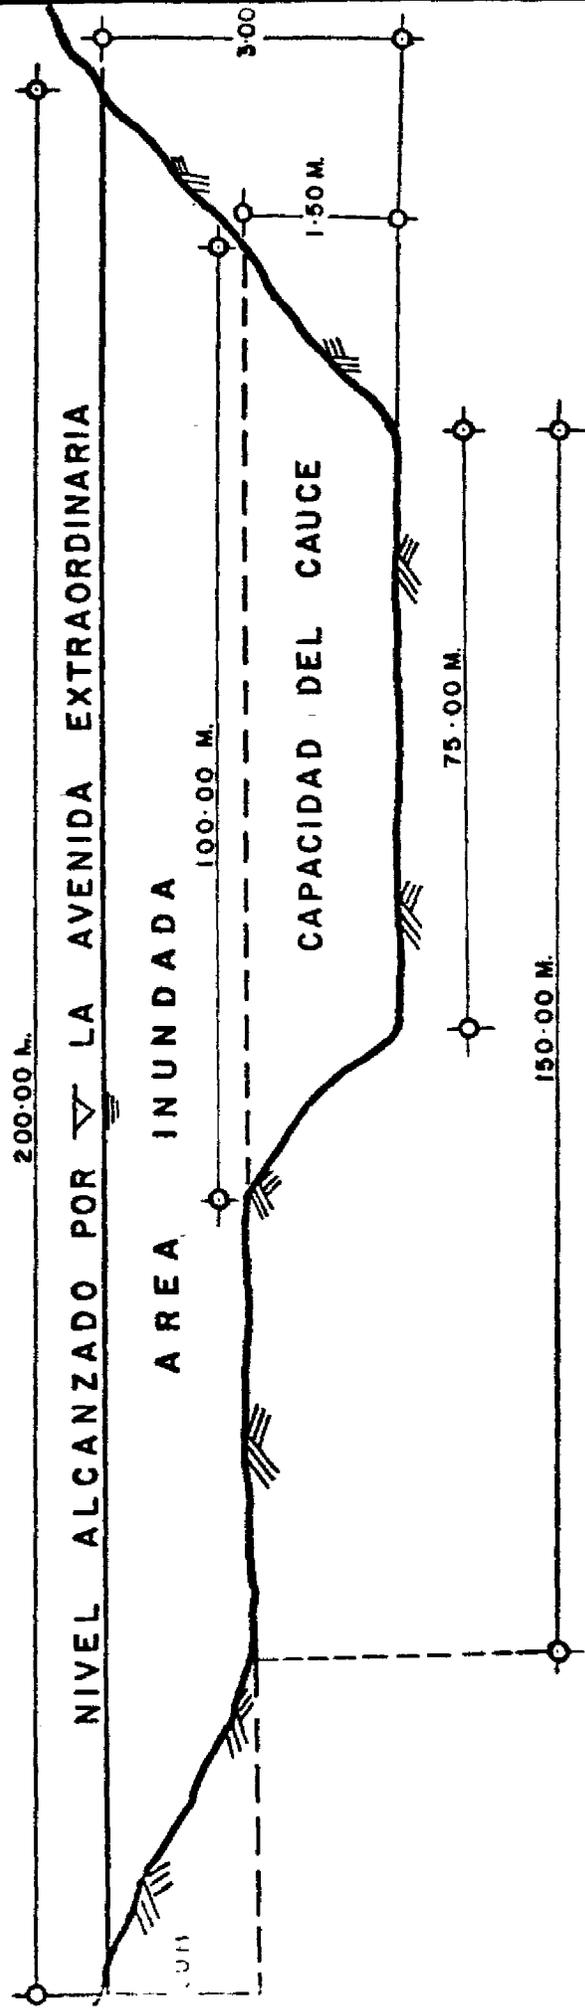
SECCION APROXIMADA DEL RIO SAYULA
 A LA ALTURA DE OSTUACAN, CHIS.

GASTO ESTIMADO: 1900 M³ / SEG.

NOTA: LOS DATOS PRESENTADOS, SE OBTUVIERON OCULARMENTE.

ESTO PUEDE SER COMPROBABLE DE LA DETERMINACIÓN DEL GASTO MEDIANTE LA ESTIMACIÓN DEL ÁREA INUNDADA QUE FUE DE 412,5 M² (VER FIGURA ANEXA), PENDIENTE DE 0,017 (DESNIVEL 170 M., LONGITUD 9,750 M.), $R=2.059$ Y VELOCIDAD DE 4,685 M/S., ARROJANDO UN GASTO DE 1,900 M³/SEG., HACIENDO LA ACLARACIÓN DE QUE SE TRATA DE LA AVENIDA MÁXIMA ESTIMADA.

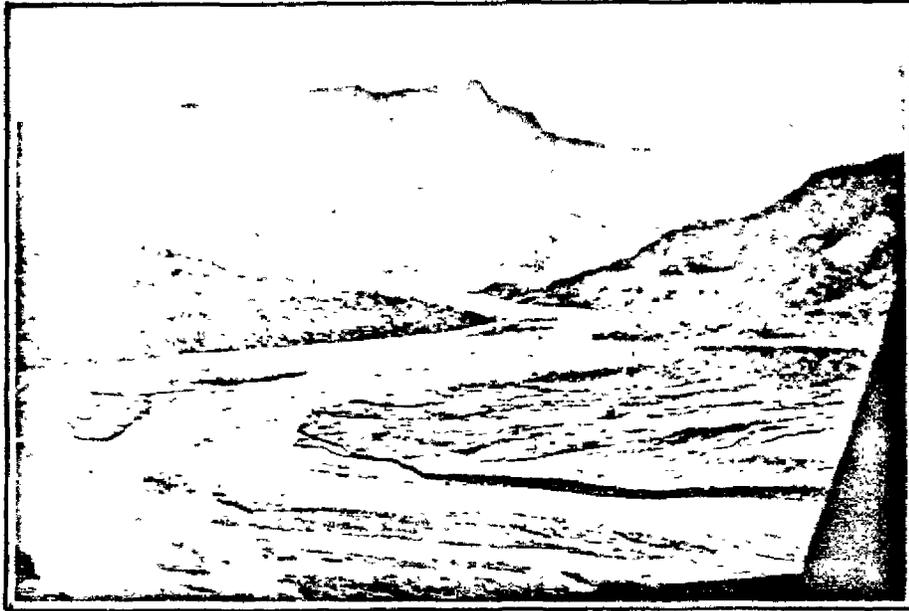
FOTOGRAFIA NO. 3

FOTOGRAFÍA PRÓXIMA AL DIQUE QUE OBSTRUÍA AL RÍO SAYULA, AL CENTRO Y A LA IZQUIERDA DE LA MISMA' SOBRE LA FALDA DEL CERRO SE OBSERVA LA HUELLA - DEL AGUA; NÓTESE QUE EL EMBALSE YA SE VACIÓ Y - EL RÍO PUEDE ESCURRIR LIBREMENTE EN ESTE MOMEN- TO.

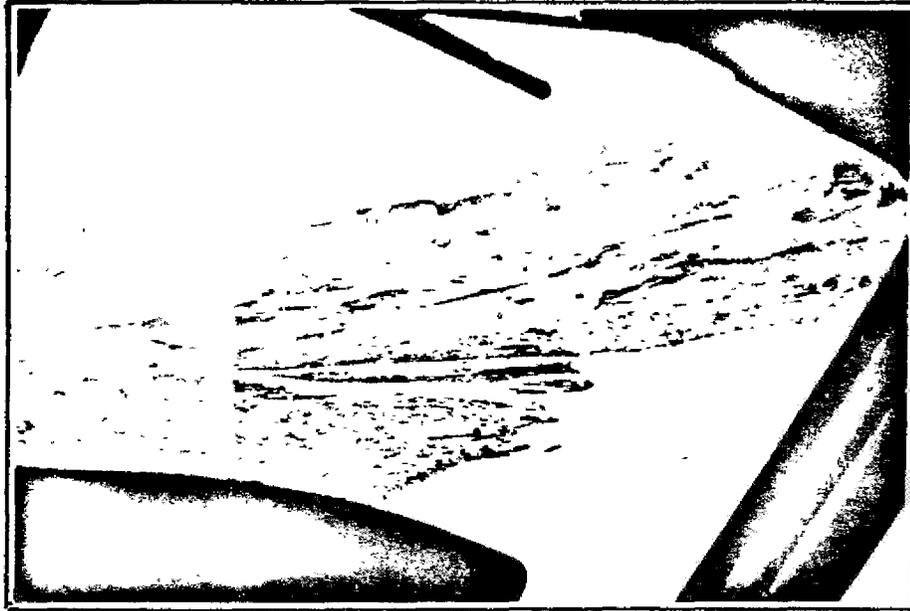
FOTOGRAFIA NO. 4

OBSÉRVESE EL ROMPIMIENTO DEL DIQUE QUE SE HABÍA FORMADO CON MATERIAL VOLCÁNICO, PUEDE APRECIARSE QUE EL RÍO ESCURRE LIBREMENTE.

ESTA FOTOGRAFÍA FUE TOMADA DE FRENTE SOBRE EL -
PARAMENTO MOJADO.

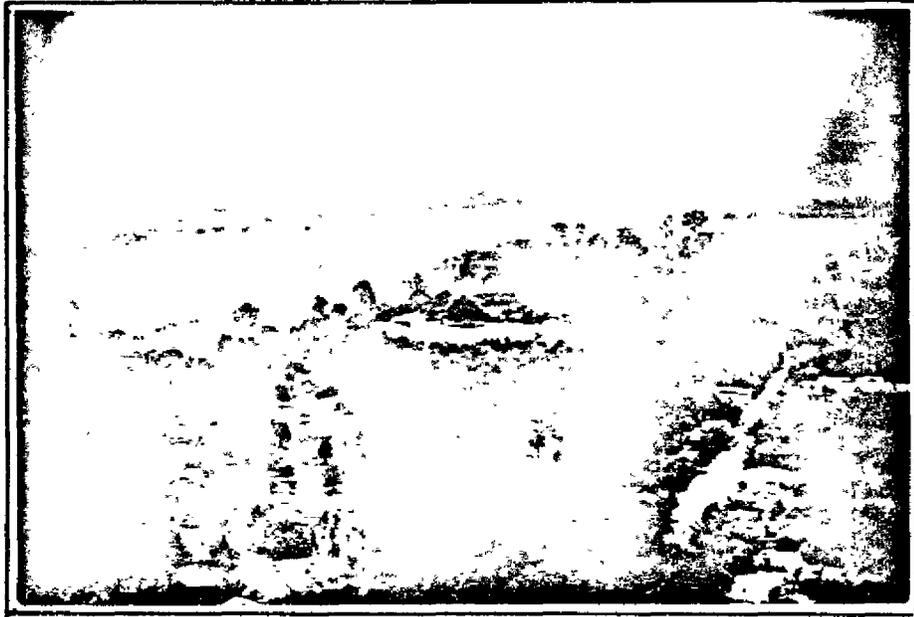
FOTOGRAFIA NO. 7

TOMA REALIZADA HACIA ABAJO DEL RÍO SAYULA Y SO
BRE EL POBLADO DE OSTUACÁN, EN LA PARTE INFE--
RIOR IZQUIERDA DE LA MISMA SE DISTINGUEN DOS -
DE LAS CALLES INUNDADAS Y EN LA SUPERIOR DERE-
CHA EL RÍO YA EN SU NORMALIDAD.

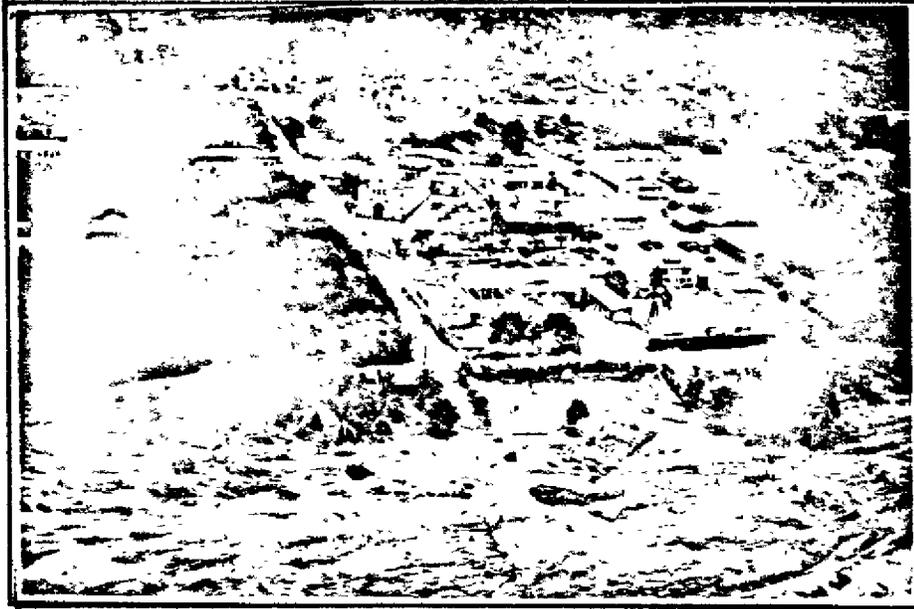
FOTOGRAFIA NO. 8

EN LA PARTE INFERIOR IZQUIERDA SE OBSERVA EL PASO Y ARRASTRE DE LA CORRIENTE SOBRE LA ZONA FEDERAL DEL RÍO SAYULA, DEBIDO A LA ONDA QUE SE GENERÓ AL DESTRUIRSE EL DIQUE.

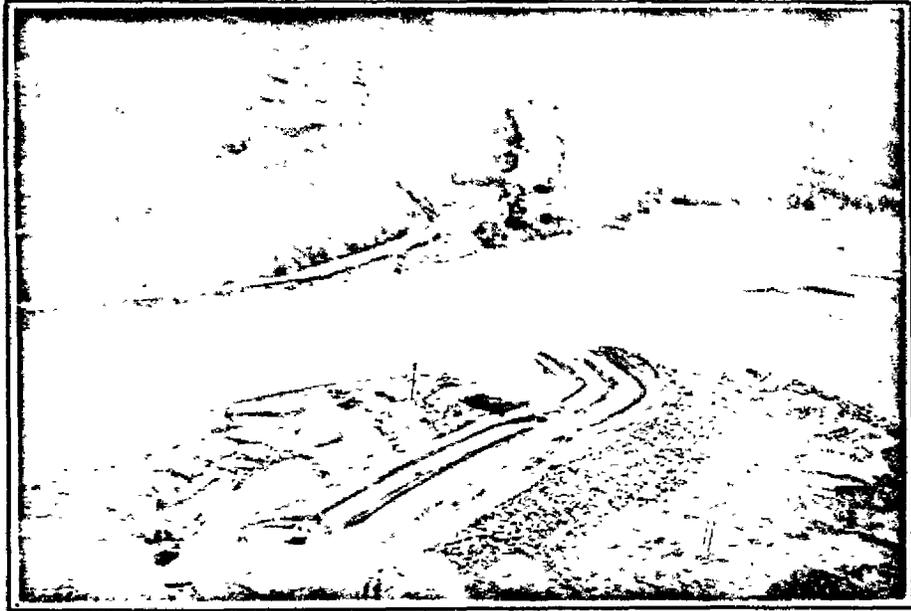
FOTOGRAFIA NO. 9

ATAGUÍA IMPLEMENTADA SOBRE EL CURSO DEL RÍO GRU
JALVA, LA CUAL SUFRIÓ LAS CONSECUENCIAS DE LA -
AVENIDA GENERADA POR EL EMBALSE.

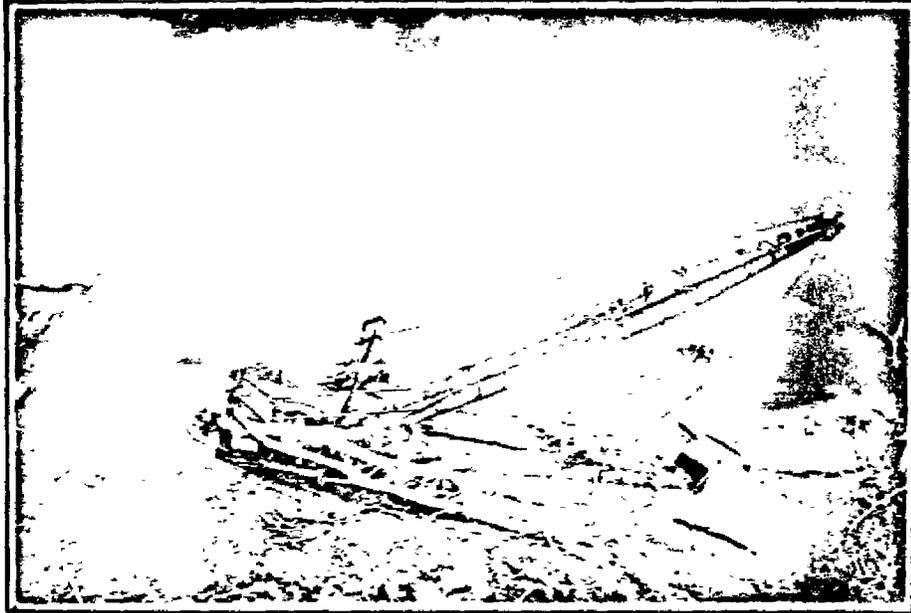
FOTOGRAFIA NO. 10

UNA DE LAS DRAGAS QUE RESULTARON DAÑADAS POR LA AVENIDA SOBRE EL RÍO GRIJALVA. ESTA MÁQUINA SE LOCALIZÓ SOBRE LA MARGEN IZQUIERDA, AGUAS ARRIBA DE LA ATAGUÍA DEL P.H. "PEÑITAS".

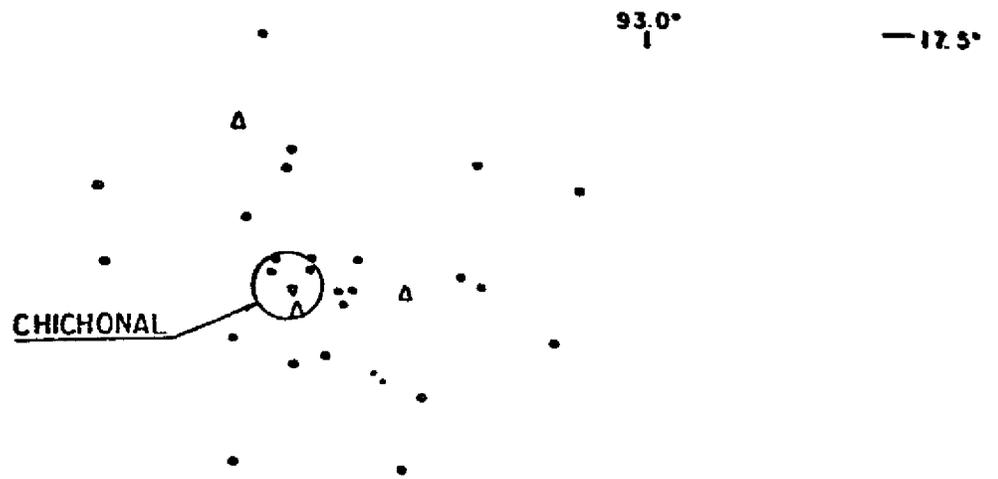
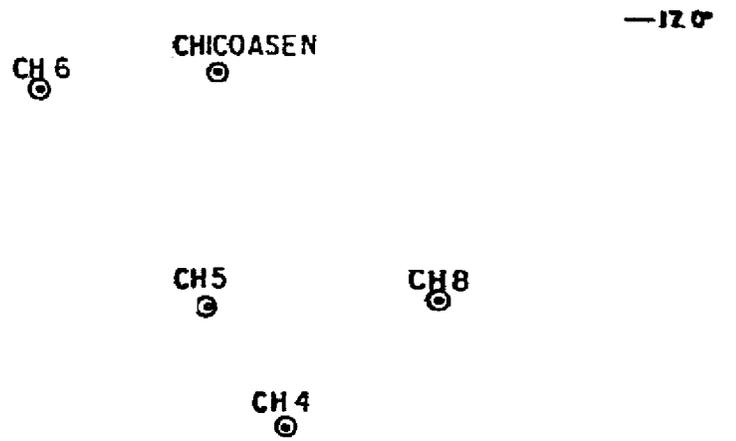
LA RED SISMOLOGICA PERMANENTE ESTÁ INTEGRADA POR 7 ESTACIONES EN OPERACIÓN (FIG. NO. 1), DE LAS CUALES 4 (CH 3, CH 4, CH 5 Y CH 6) SON DE TIPO TELEMÉTRICAS Y ENVÍAN LA SEÑAL A LA ESTACIÓN DE REGISTRO DE TUXTLA GTZ., POR LO QUE NO ES NECESARIO ACUDIR A LA ESTACIÓN, SALVO PARA MANTENIMIENTO; LAS 3 ESTACIONES RESTANTES SON DE TIPO AUTÓNOMO Y SON ATENDIDAS DIARIAMENTE PARA OBTENER

DENTRO DEL PERIÓDO REPORTADO, SE LOCALIZARON 29 SISMOS CON UNA MAGNITUD DE 2.5, APROXIMADAMENTE A 27 KMS. AL NORTE DE TECPATÁN CHIS., EN UNA ZONA QUE NORMALMENTE HABÍA MOSTRADO MUY POCASISMICIDAD (FIG. NO. 1); SE REGISTRÓ UNA CANTIDAD 10 VECES MAYOR DE SISMOS CON MAGNITUDES MENORES, CORRESPONDIENDO A LA MISMA ZONA, PERO SU LOCALIZACIÓN ES MENOS PRECISA.

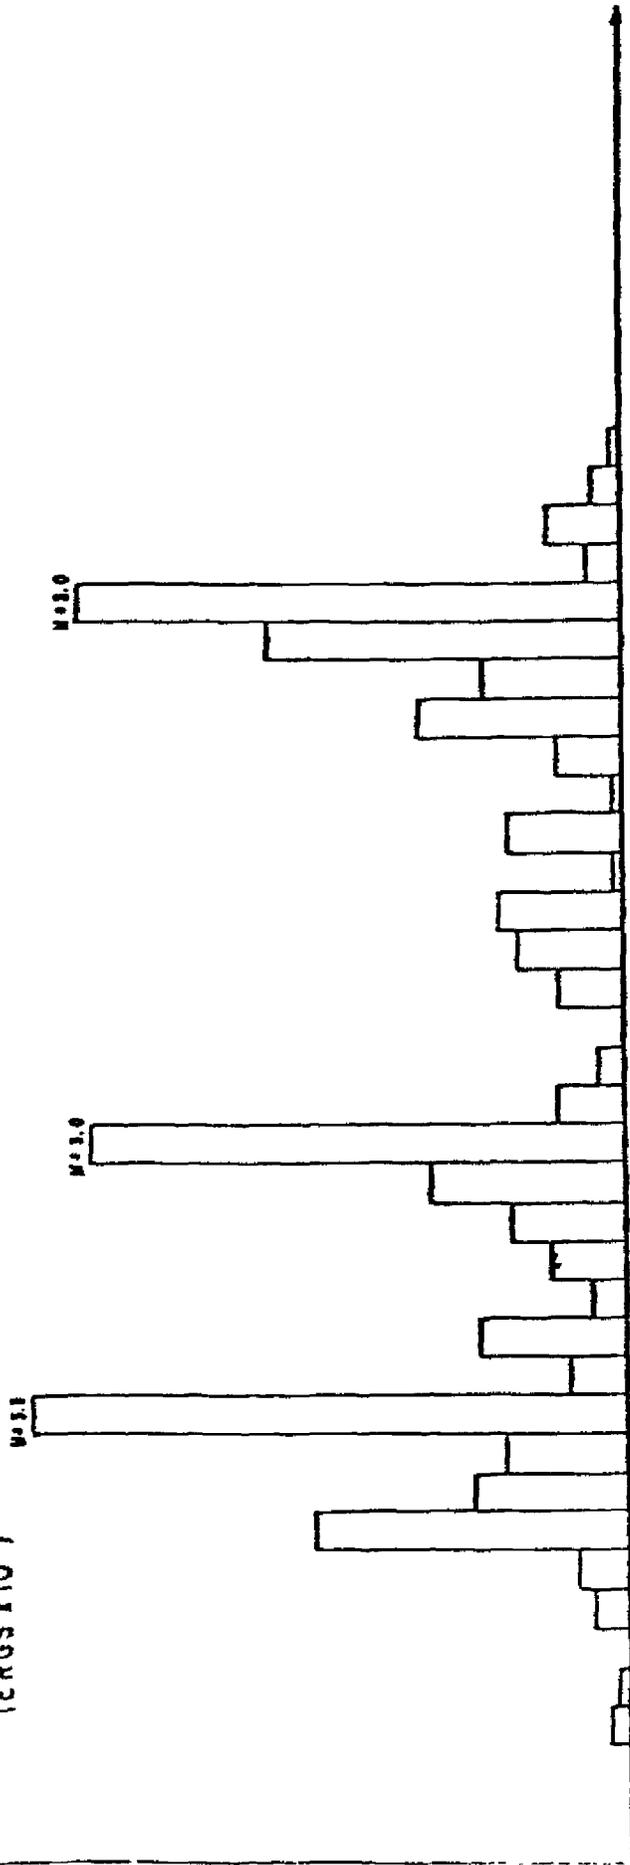
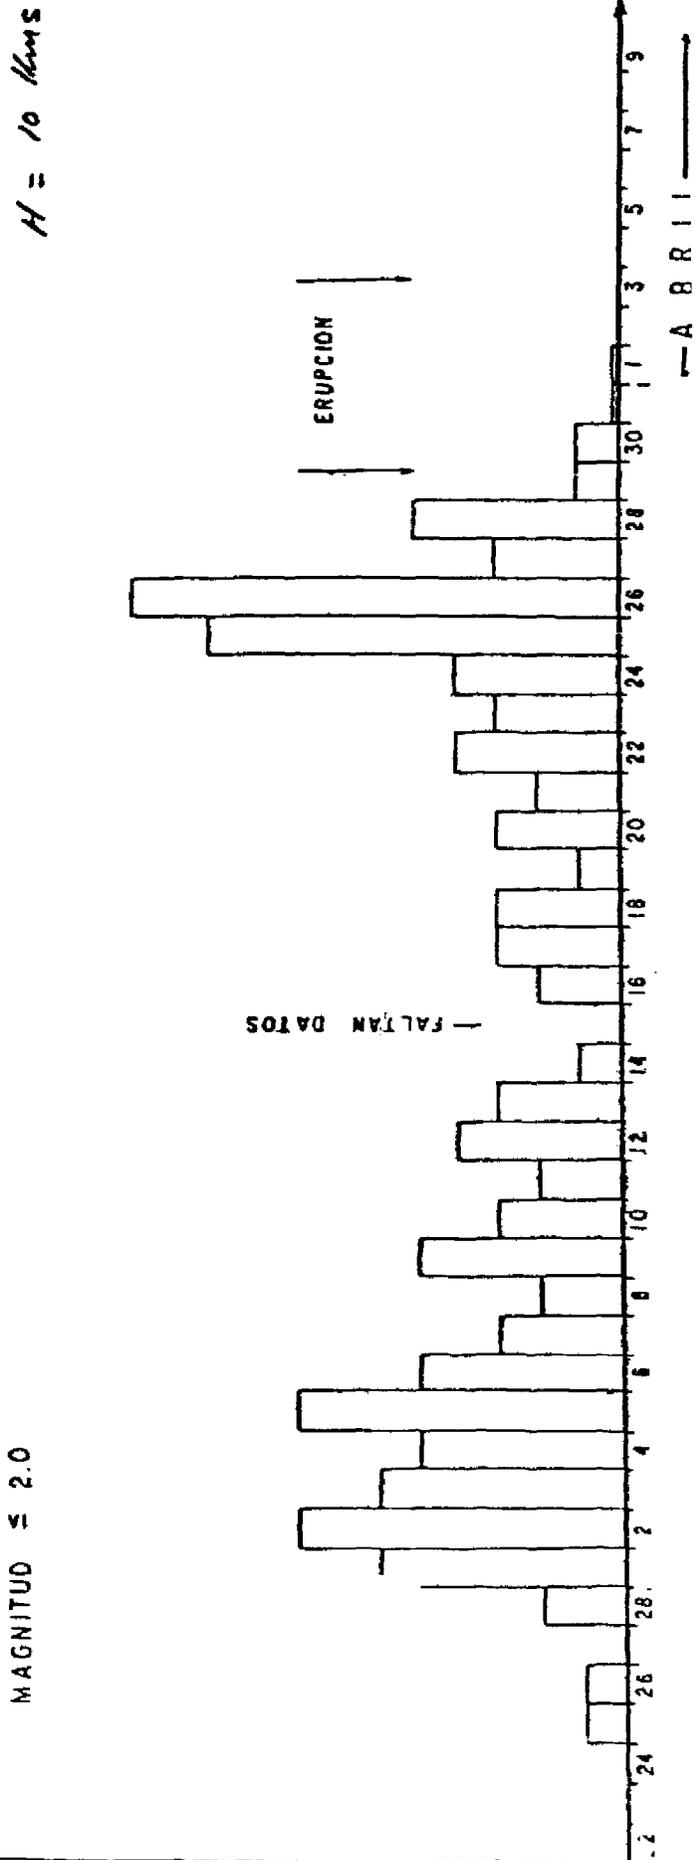
EN LA FIGURA NO. 2 SE MUESTRA EL NÚMERO DE EVENTOS PROFUNDOS ($H=10$ KMS., $M=2$) POR DÍA, ASÍ

COMO LA ENERGÍA LIBERADA POR DÍA. SE APRECIA UN MÁXIMO EN EL NÚMERO DE EVENTOS POR DÍA ENTRE EL 1RO. DE MARZO Y EL 6 DE MARZO, SIN QUE OCURRAN EVENTOS SOMEROS POR LO QUE ES PROBABLE QUE EL MAGMA PERMANECIERA A PROFUNDIDAD.

EN LA MISMA FIGURA NO. 2 SE MUESTRA LA ENERGÍA LIBERADA POR DÍA, CORRESPONDIENDO ACEPTABLEMENTE CON EL NUMERO DE EVENTOS POR DÍA, NÓTESE QUE LA MAYOR PARTE DE LA ENERGÍA FUE LIBERADA EN 3 EVENTOS CON MAGNITUDES DE 3.3, 3.0 Y 3.0; LAS MAYORES REGISTRADAS, MISMAS QUE NO TIENEN IMPORTANCIA PARA LA ESTABILIDAD DE LAS CONSTRUCCIONES.

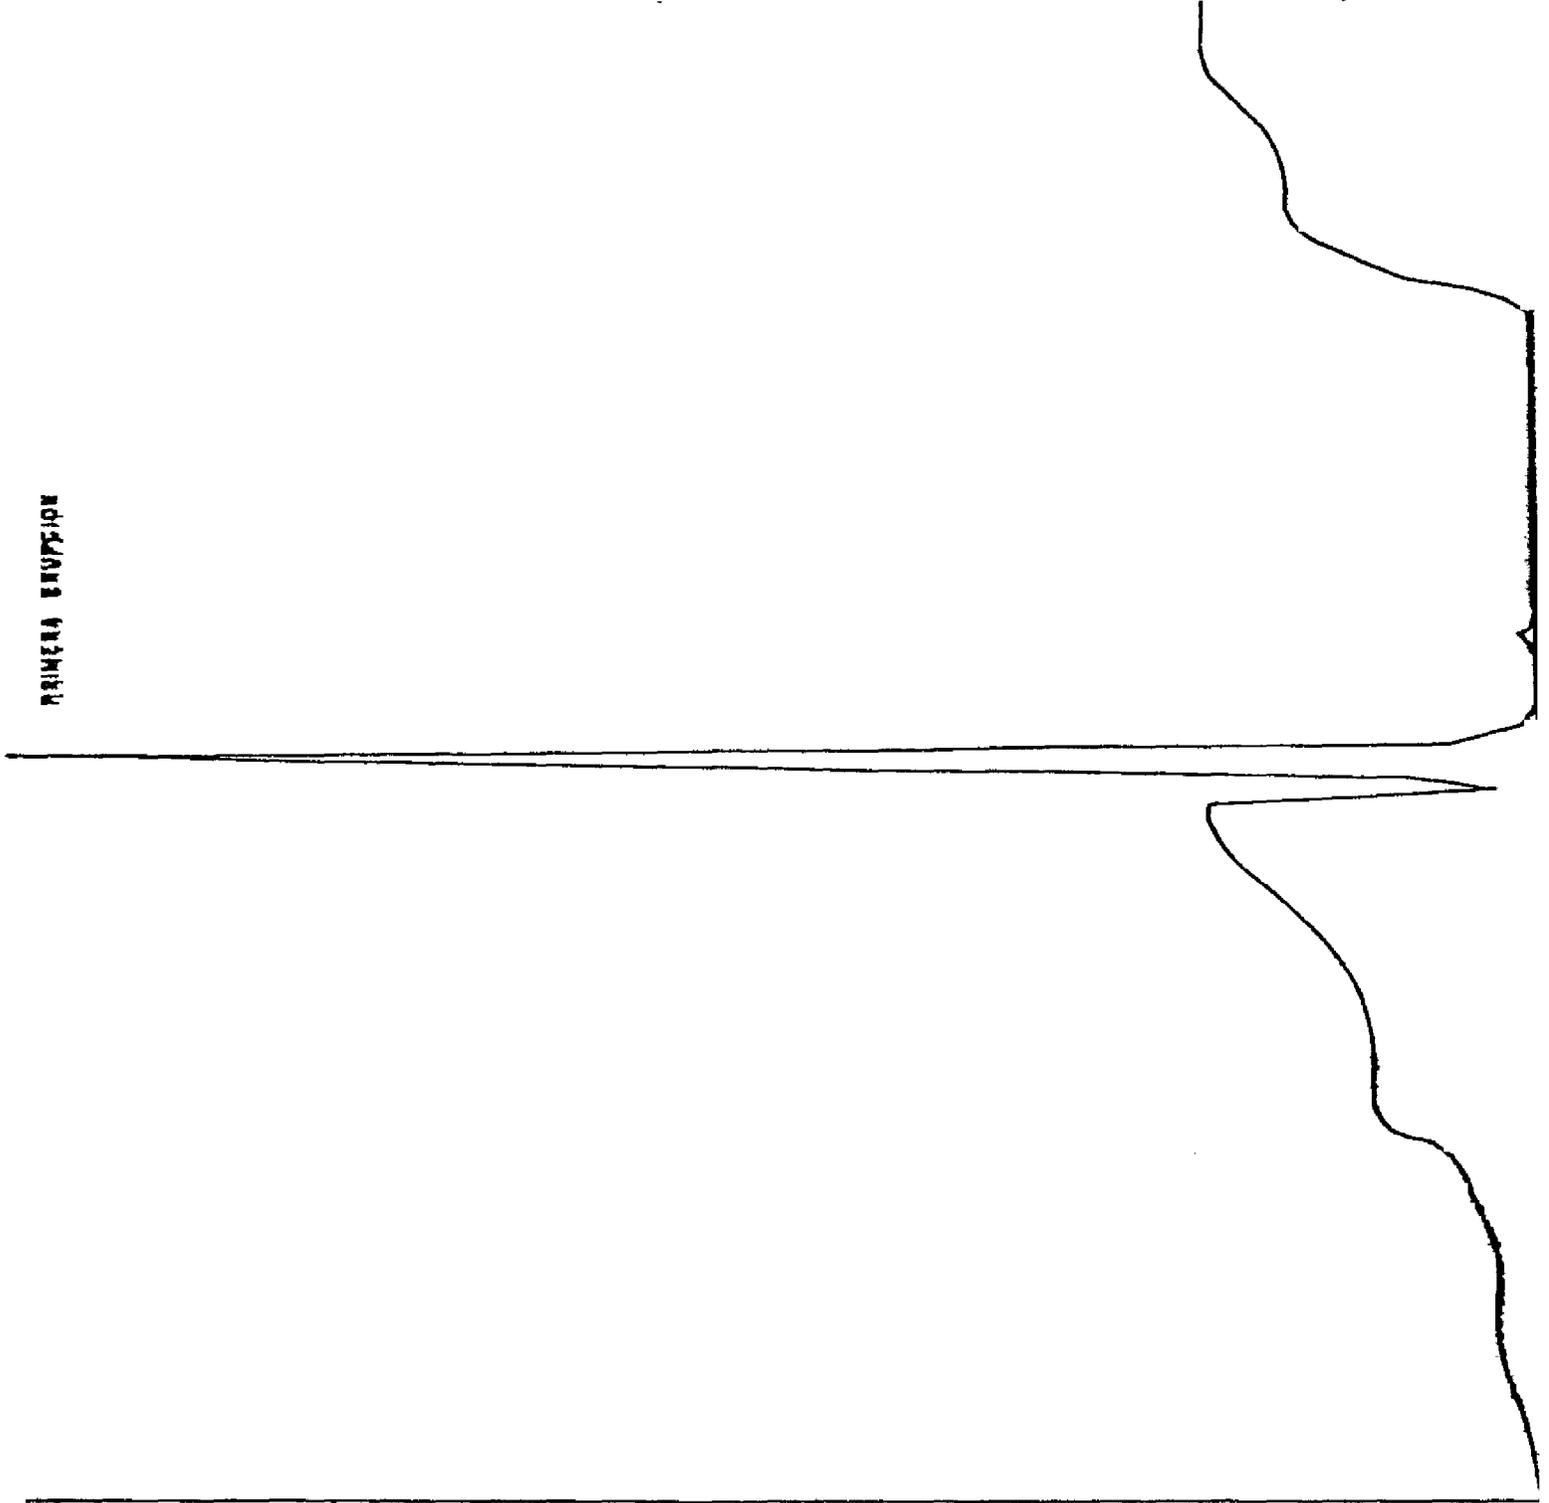
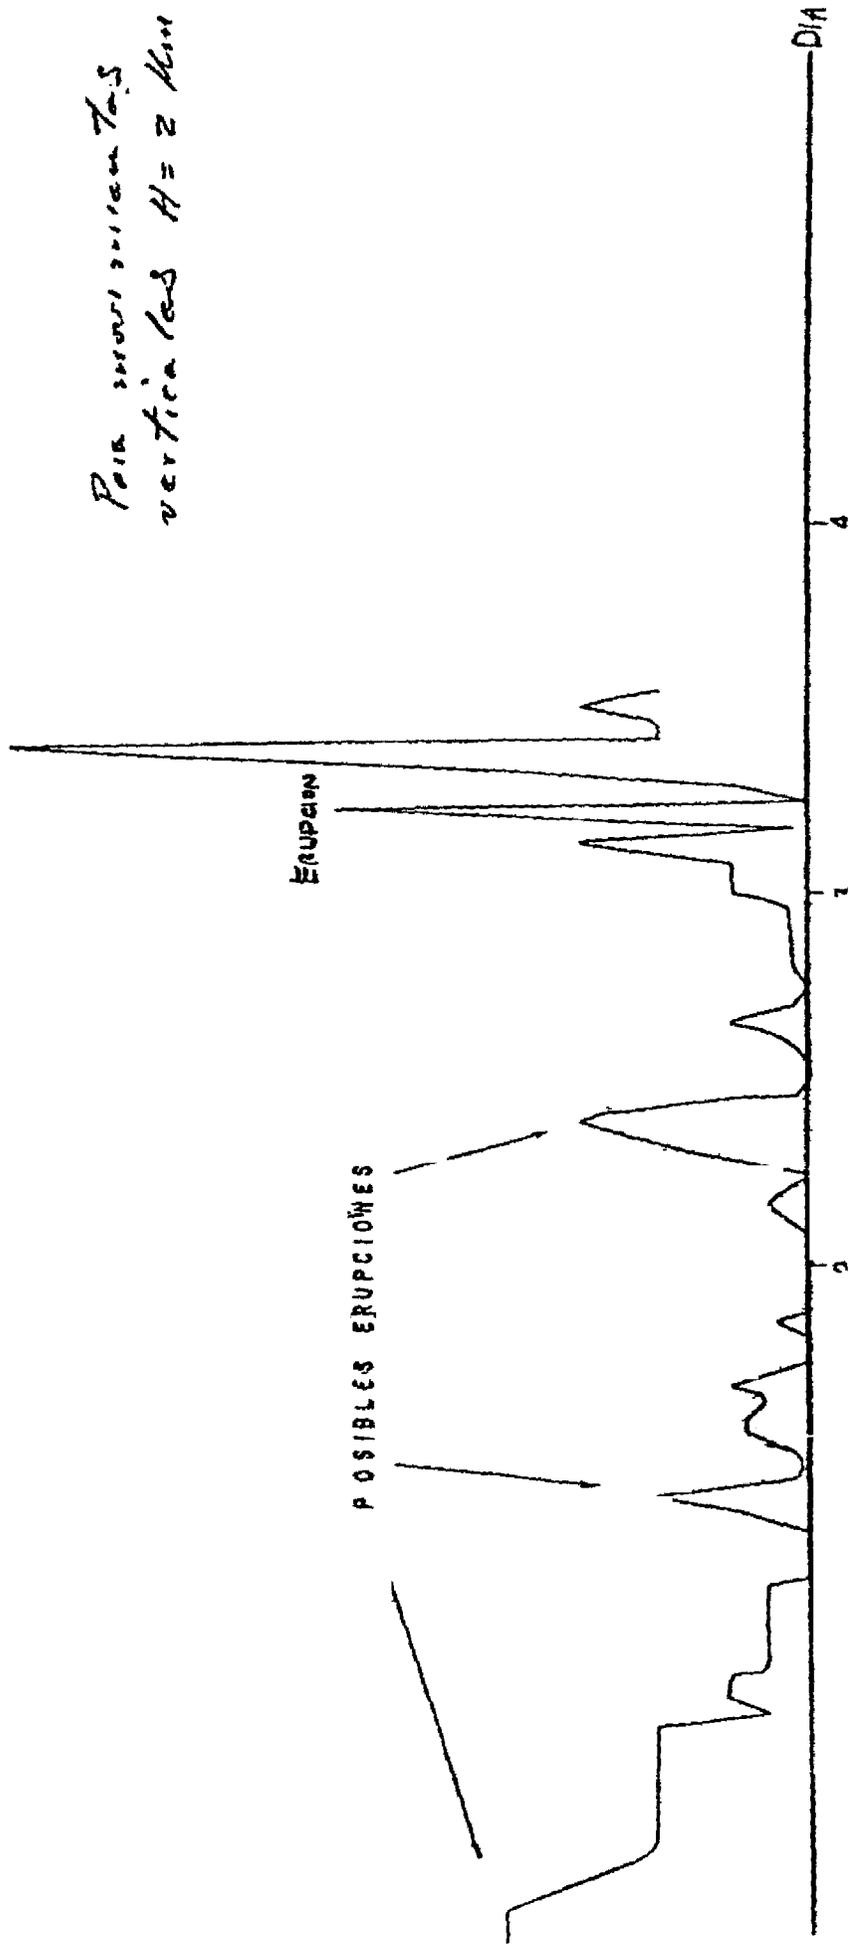
AMPLITUD DE TREMOR
EN ESTACION CH 3
(en mm.)

EN VISTA DE ELLO, SE PRESENTA LA GRÁFICA DE LA AMPLITUD MEDIA TOMADA DE LOS REGISTROS DE LA ESTACIÓN CH 3, COMO FUNCIÓN DEL TIEMPO (FIG. NO.3) LO QUE DEFINE CLARAMENTE LA ACTIVIDAD SOMERA.

EL NIVEL DE LA ACTIVIDAD SÍSMICA SOMERA REPRESENTADO POR LA AMPLITUD EN MM, EN LA ESTACIÓN CH 3, APARECE EN LA FIGURA NO. 3. ES NOTABLE EL INCREMENTO DE LA ACTIVIDAD A PARTIR DEL 27 DE

MARZO, CON UN DECREMENTO REPENTINO UNA HORA ANTES DE LA ERUPCIÓN. DESPUÉS DE LA ACTIVIDAD DESAPARECE POR 24 HRS. Y SE INCREMENTA EL 30 DE MARZO, PARA CONTINUAR OSCILANDO HASTA LA SEGUNDA ERUPCIÓN NOTABLE DEL 3 DE ABRIL; PROBABLEMENTE OCURRIERON ERUPCIONES PEQUEÑAS ENTRE EL 30 DE MARZO Y EL 3 DE ABRIL, PERO NO SE TIENEN REPORTES DE CAMPO PARA CONFIRMARLO.
