C) MAL DRENAJE DE PATIOS Y AREAS VERDES

D) LAS INSTALACIONES SANITARIAS Y DE AGUA POTABLE

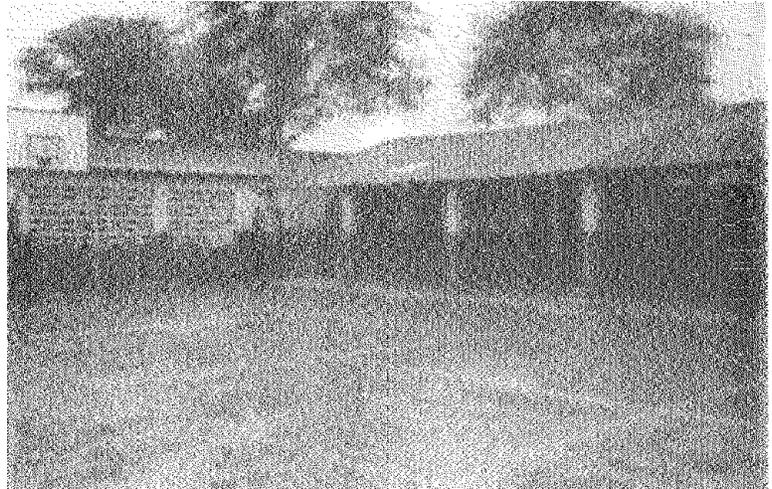
FOTO No. 18: Colegio Bruno Sánchez, Portoviejo, Provincia de Manabí. Ha sido construido en una zona inundable junto al río Portoviejo.

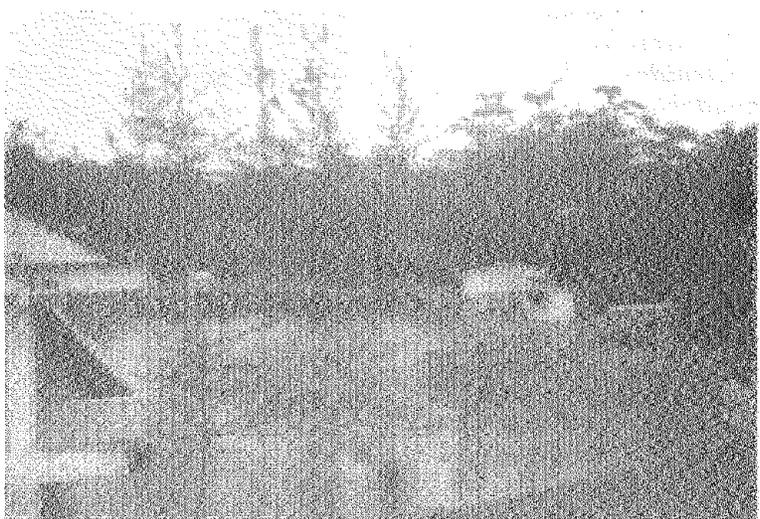
Escuela Cotto Infante, Vinces, Provincia de Los Ríos. Construida en una zona inundable.

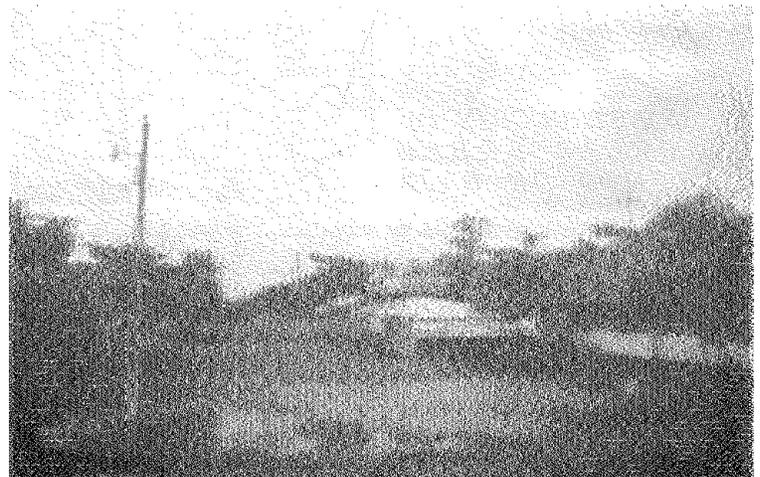
Escuela Reina del Camino, Chone, Provincia de Manabí. La escuela fue construida en un nivel inferior al nivel de la carretera Chone-Bahía. Se debió tomar a la carretera como una referencia geográfica y colocar un relleno con una altura superior a su rasante.

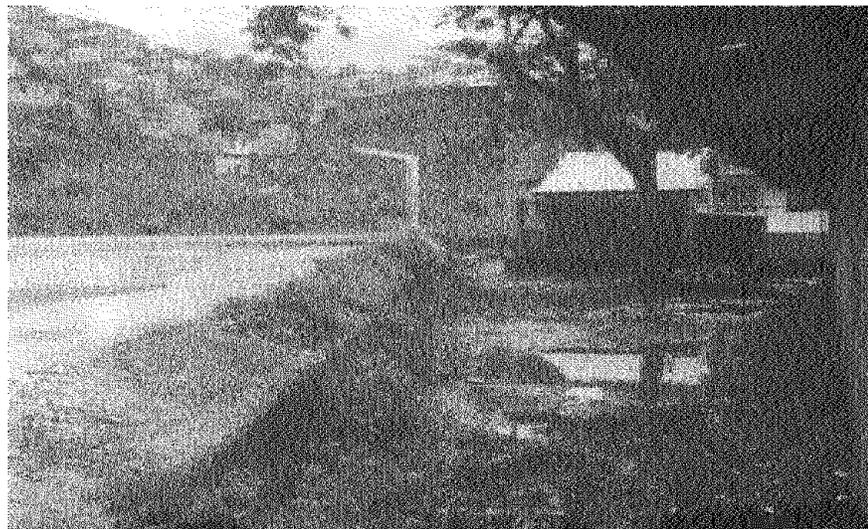
Colegio Augusto Mendoza Moreira, Mapasingue Este Guayaquil. El terraplen de las canchas produce el represamiento de las aguas contra las aulas que han sido construidas con una elevación inferior.

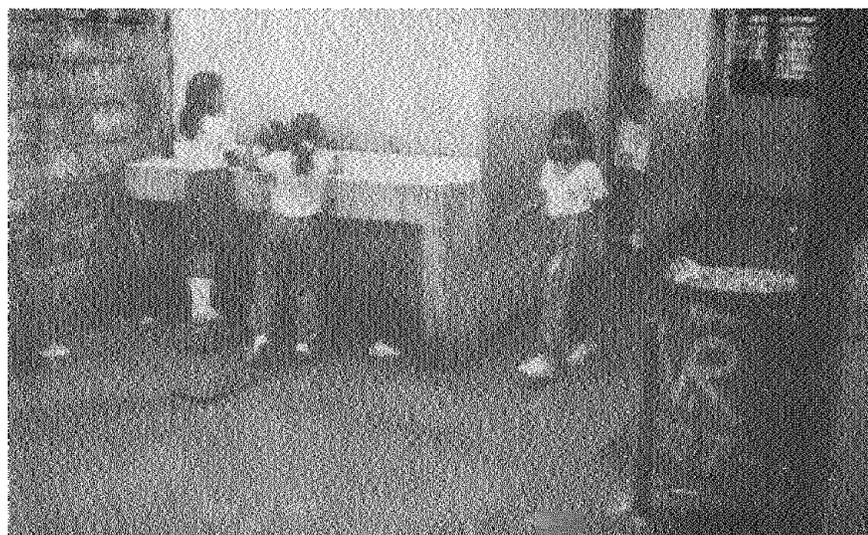
Escuela Aurora Vallejo, Mapasingue Este - Guayaquil. Las baterías sanitarias se encuentran en una elevación muy baja con respecto a los patios, produciéndose condiciones de insalubridad por un mal drenaje.

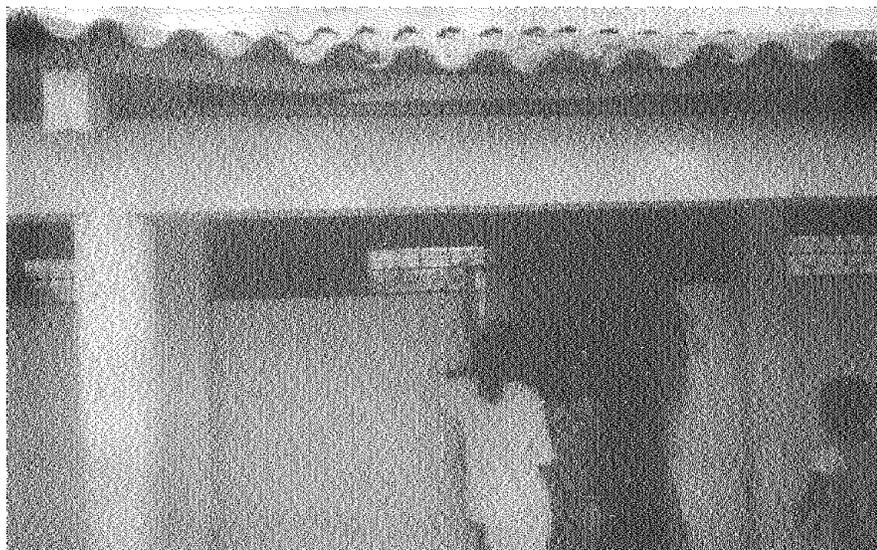
Escuela Simón Bolívar, Machala - El Oro. La rotura de un soplete de madera por su deterioro, ocasiona filtraciones de agua y compromete la seguridad de las personas.

Las placas metálicas galvanizadas podrían dar mejores resultados, sin producir cambios significativos en los costos.
