**TERREMOTO DE AIQUILE – COCHABAMBA BOLIVIA  
1998**

**Ing. Juan Guillermo Orozco,**  
*Organización Panamericana de la Salud, Bolivia*

*Programa de Preparativos  
para Situaciones  
de Emergencia y  
Coordinación del Socorro  
en Casos de Desastre*

*Quito, Ecuador - Junio, 2000*

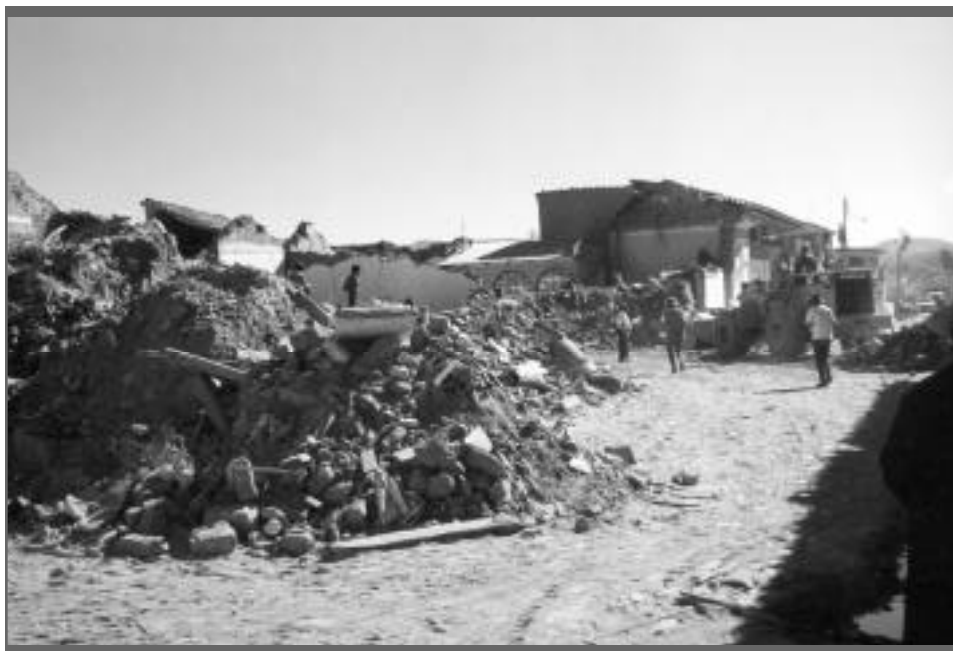
***Calle en Aiquile donde se evidenciaron grandes daños en particular en las cuadras próximas a la plaza***

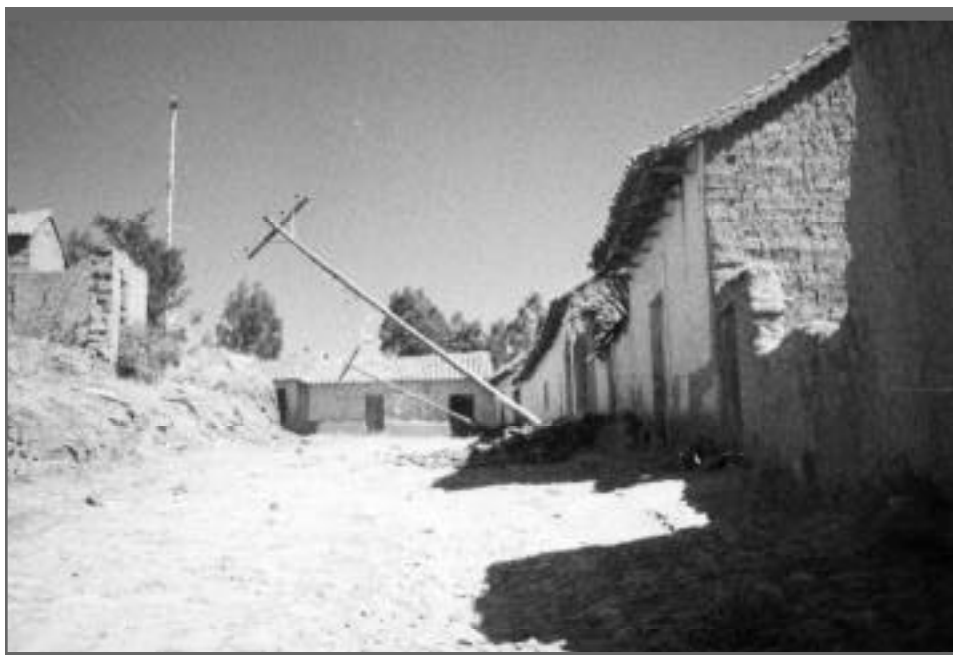
***El sismo causó el corte de energía eléctrica por la caída de postes de alumbrado público***

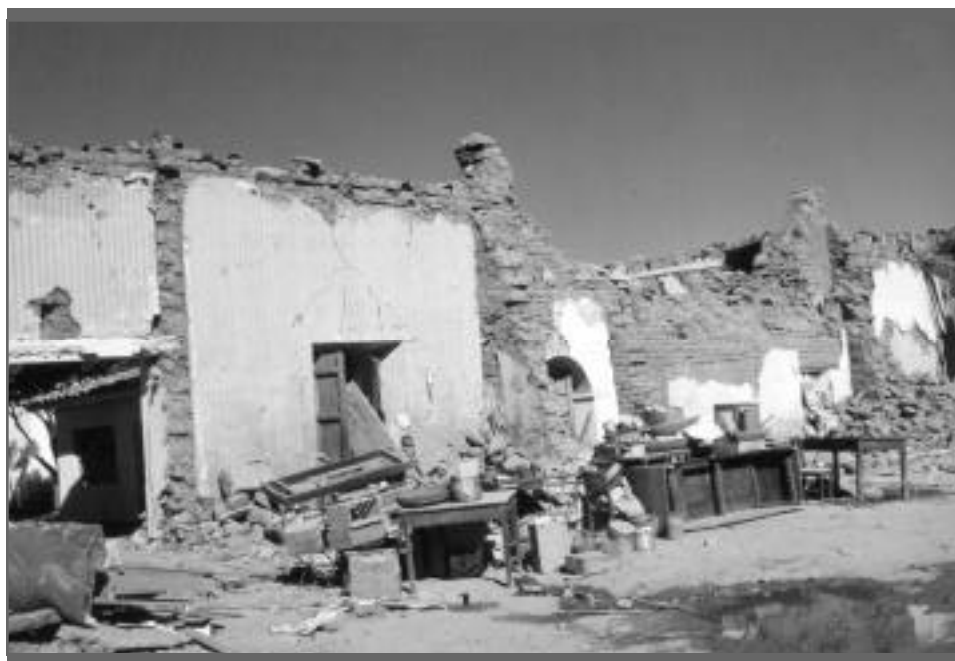
***Aspecto de algunas de las viviendas destruidas por el sismo***

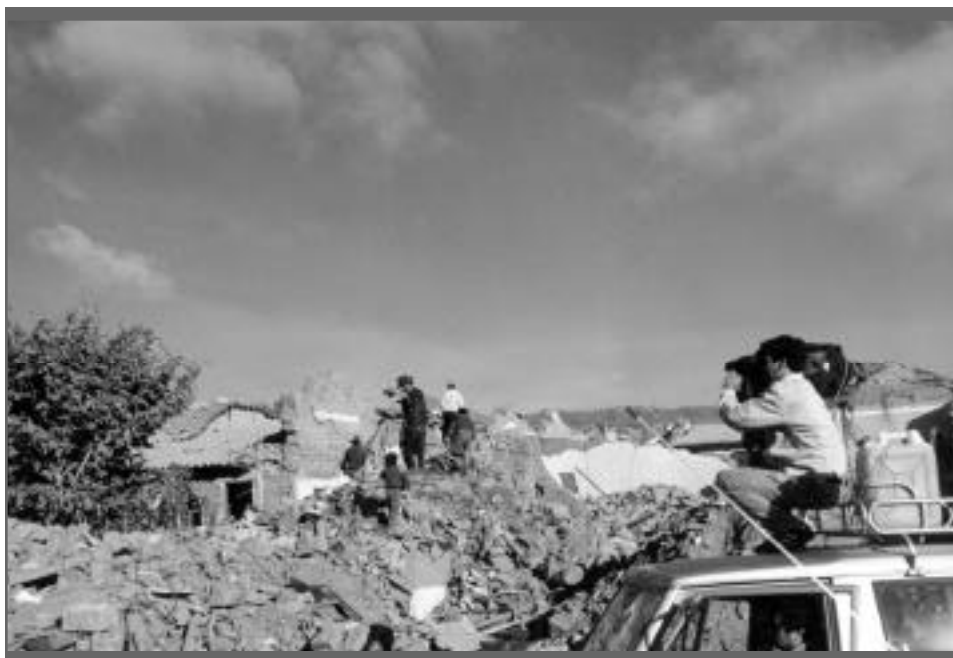
**Casas de adobe totalmente destruidas por el sismo.**

Se usa adobe en la construcción de la mayoría de las viviendas, 96%; seguido por ladrillo con 3%. El piso es de tierra en 41% de las viviendas y de cemento en 43%. La mayoría de los techos son de teja, 70%.
