ANEXOS

EJEMPLOS DE MÉTODOS PARA EL CÁLCULO DE GENERACIÓN DE ESCOMBROS DESPUÉS DE UN DESASTRE NATURAL

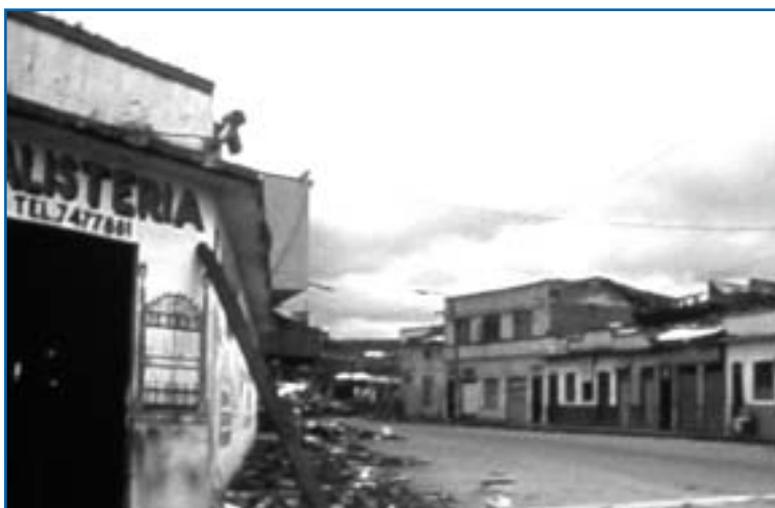
Daños generados por el sismo del 25 de enero de 1999 en Colombia.

Se identificaron los siguientes problemas durante las operaciones de recolección de residuos:

- Inadecuada presentación de los residuos.
- Clausura de vías de acceso al relleno sanitario.
- Se triplicó el volumen de generación de residuos.
- Residuos de tipo doméstico mezclados con escombros.
- Insuficiencia de personal para la recolección de residuos y escombros.
- En muchas ocasiones había que disponer camiones al servicio del municipio para el desplazamiento de cadáveres y otras actividades ajenas al aseo.

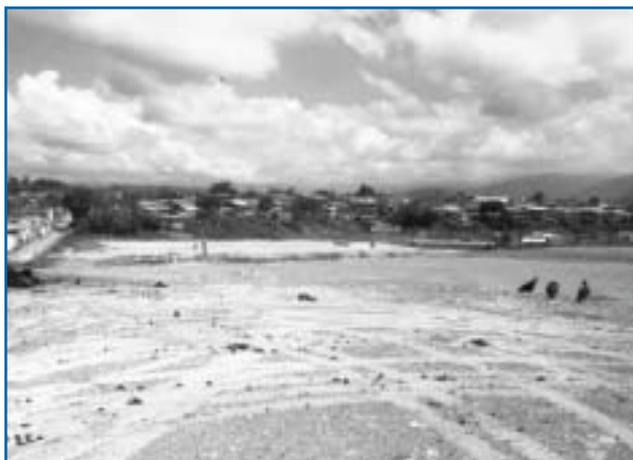
Relleno sanitario para la disposición final de residuos domésticos (Armenia).

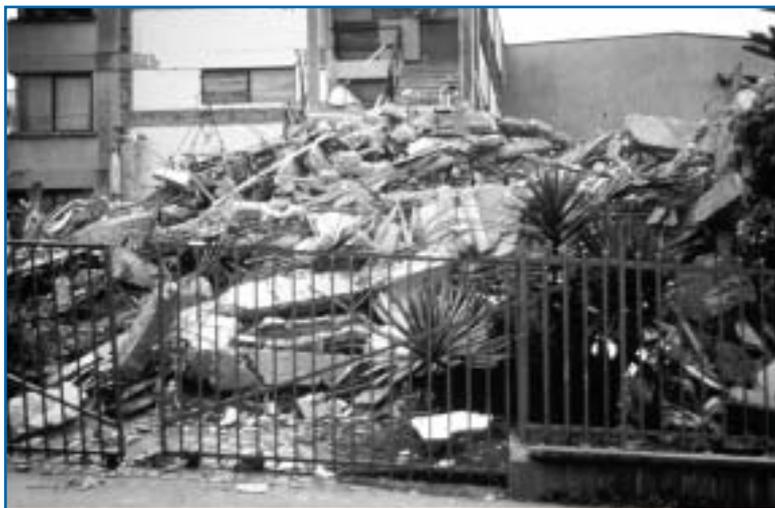
Generación de escombros por destrucción de edificaciones después del terremoto del 25 de enero de 1999.

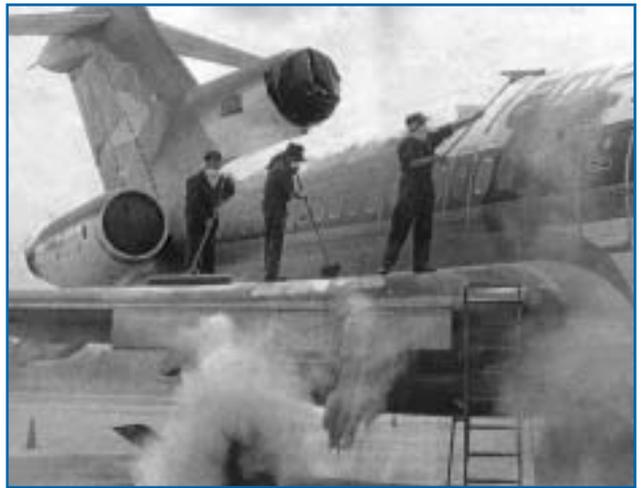
Proceso de limpieza de aviones; el aeropuerto estuvo cerrado seis días.

Se contrató 800 personas para la limpieza del aeropuerto. Después de que se levantó la capa de ceniza manualmente se realizó un barrido final con barredoras mecánicas.

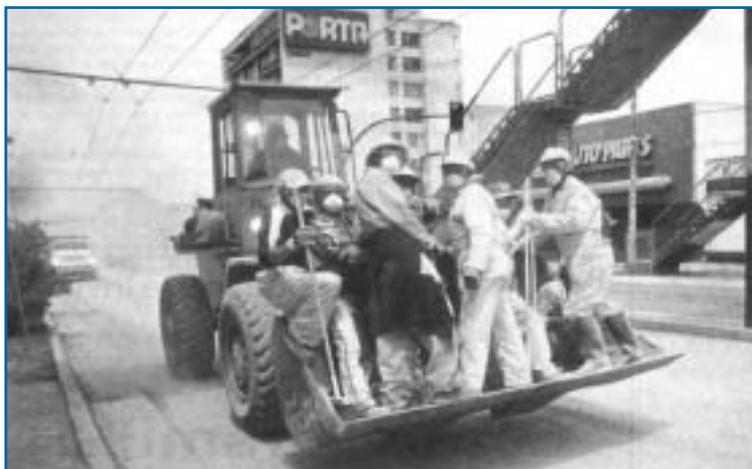
Personal municipal que realizó la limpieza de las vías y del carril del trolebús. Obsérvese el equipo de recolección constituido por una cargadora.

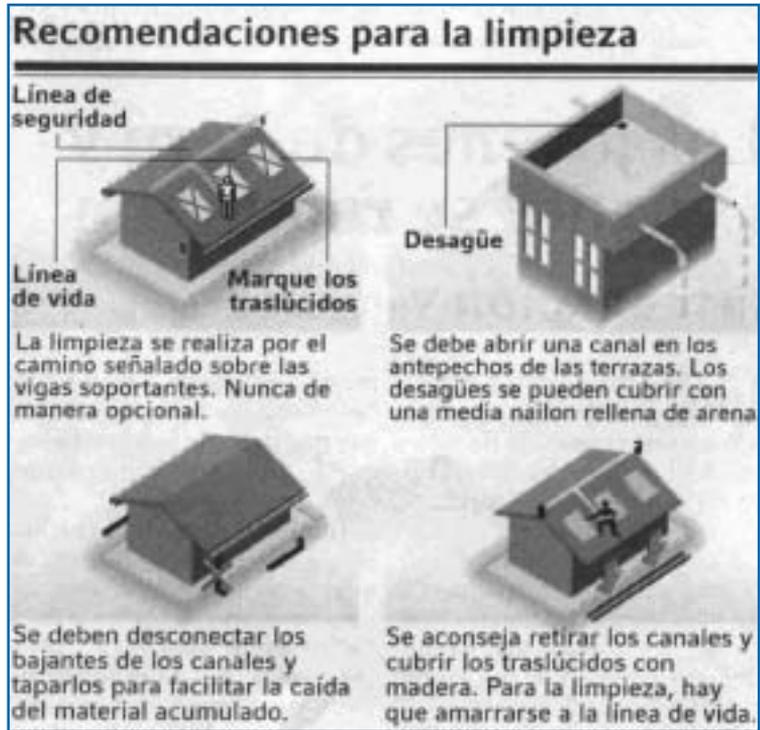
Figura D.2
Información sobre el procedimiento de limpieza de cubiertas con el fin de evitar accidentes.

Los pobladores temían que las cubiertas colapsaran por el peso excesivo de la ceniza.

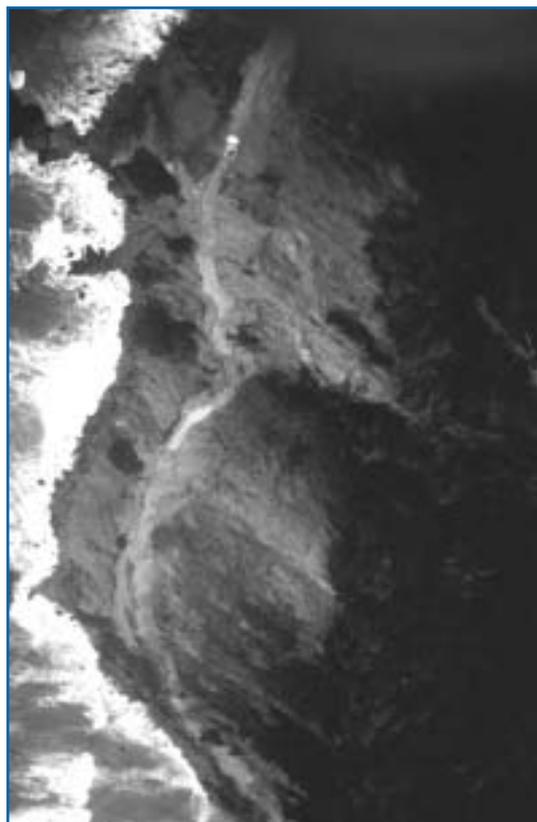
Formaciones deltaicas como consecuencia de los aludes torrenciales. Estado Vargas, Venezuela (1999).

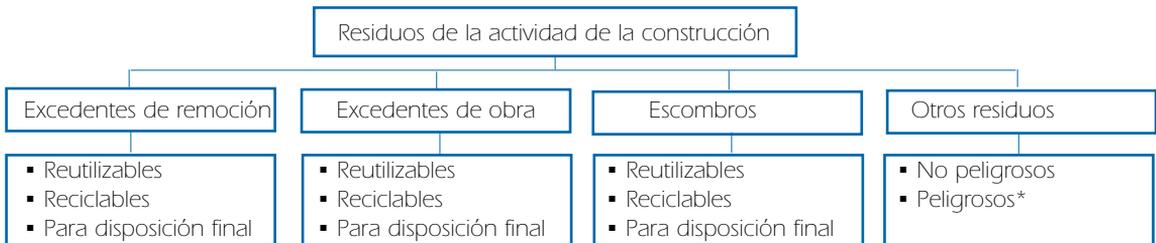
Cuadro H.1
Clasificación y opciones de manejo de los residuos en la actividad de la construcción

Excedentes de remoción	Excedentes de obra	Escombros
Reutilizables		
Entre otros: Agregados, piedras, tierras con contenido orgánico	Entre otros: Cementos y aglomerantes, retazos de fierro, alambres, piedras, productos cerámicos	Entre otros: Productos cerámicos, piedras
Reciclables		
Entre otros: Bolonería	Entre otros: Concreto sobrante Cascote de ladrillo	Entre otros: Mezcla asfáltica de demolición Concreto de demolición Material no bituminoso de demolición de carreteras Material de demolición no clasificado Mezcla de ladrillo con mortero
Para disposición final		
Materiales contaminados, otros	Materiales contaminados, otros	Escombros contaminados
