IMPACTO SOBRE LA MORBILIDAD DE LAS AREAS AFECTADAS POR LA CAIDA DE CENIZA DEL VOLCAN TUNGURAHUA. ECUADOR 1998 – 1999

2.4. La situación de los Sistemas de Agua Potable

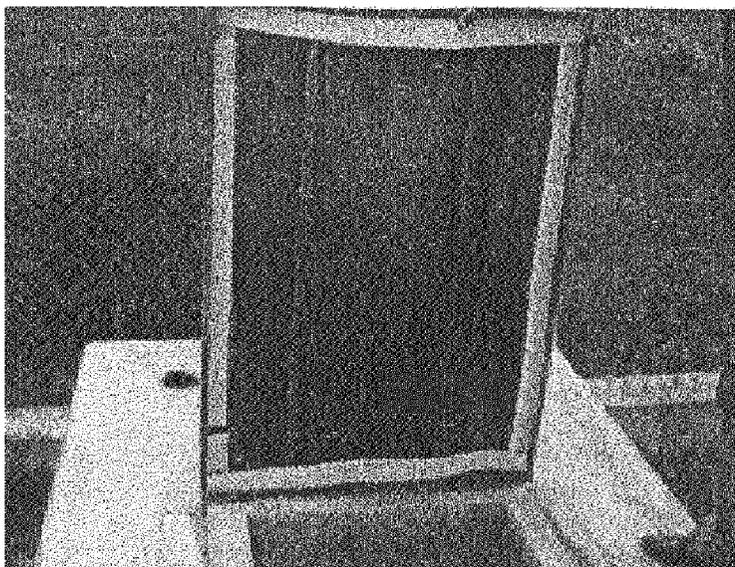
Colocación de fibra microporosa en tapa sanitaria

- Colocación de fibra microporosa en las tapas sanitarias de captaciones y tanques de reserva y rompedores, a fin de garantizar un cierre hermético que impida el ingreso de ceniza al interior de los mismos
