Durante la rehabilitación de los sistemas de agua potable, se efectuaron los siguientes trabajos:

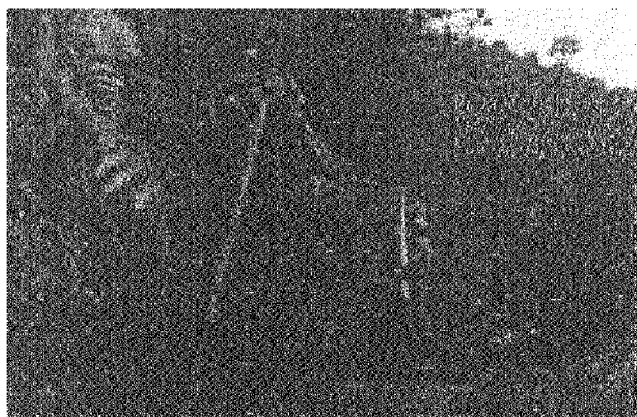
**Cambio de tramo de tubería de polietileno por PVC**

- Cambio de varios tramos de tubería de polietileno por Hierro Galvanizado y PVC, a fin de evitar las fugas de agua.

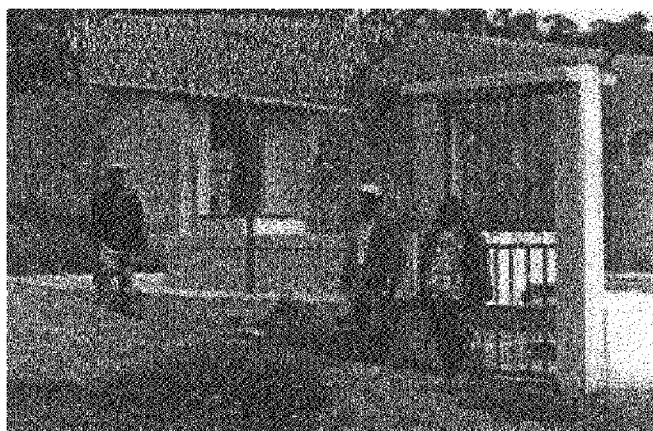
**Cambio de cerramiento en reserva de Choglontuz**

- Reposición de la malla de los cerramientos, cuyo proceso corrosivo se aceleró con la caída de ceniza.
