Liceo Raimundo Martínez¹¹

5. Desempeño de egresados del programa de capacitación de OFDA/LAC

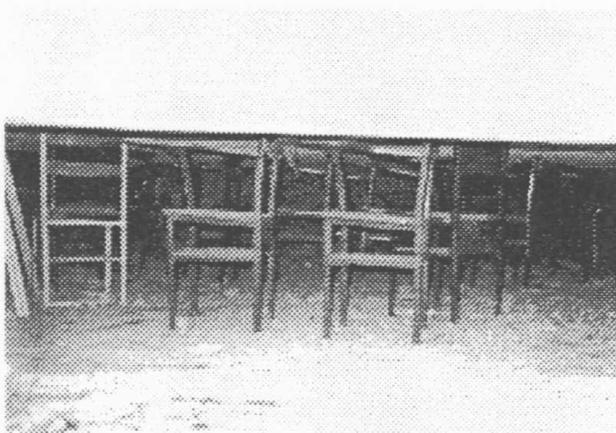
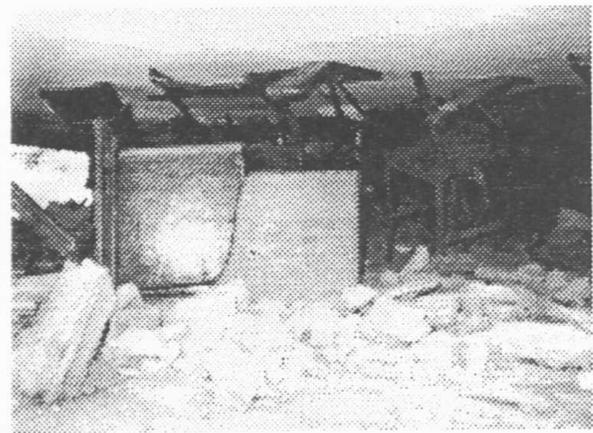
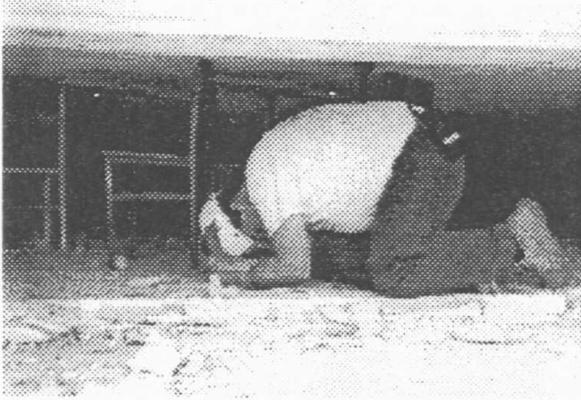
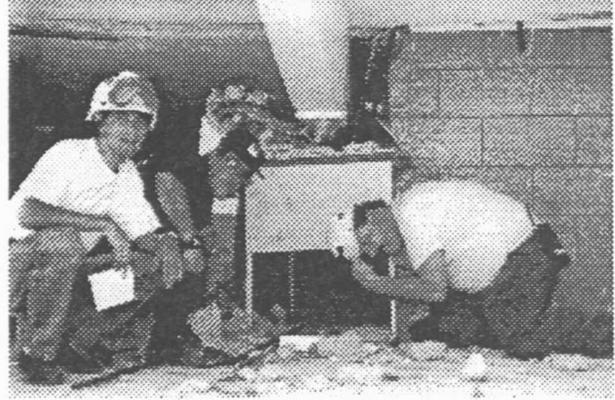
Las observaciones directas demostraron como en diferentes tipos de edificación y en distintas áreas, los muebles escolares (mesas, pupitres o escritorios), constituyeron un factor de estabilización durante el colapso de las estructuras, manteniendo un espacio vital que podría haber sido un factor importante de sobrevivencia si, en vez de evacuar desordenadamente, hubiesen respondido a las medidas universales de protección como lo es el acurrucarse y ubicarse bajo escritorios y pupitres.

En las fotografías¹² aparecen los testimonios de las afirmaciones anteriores, al igual que una simulación donde un adulto se ubica en la posición sugerida.
