# FOTOS

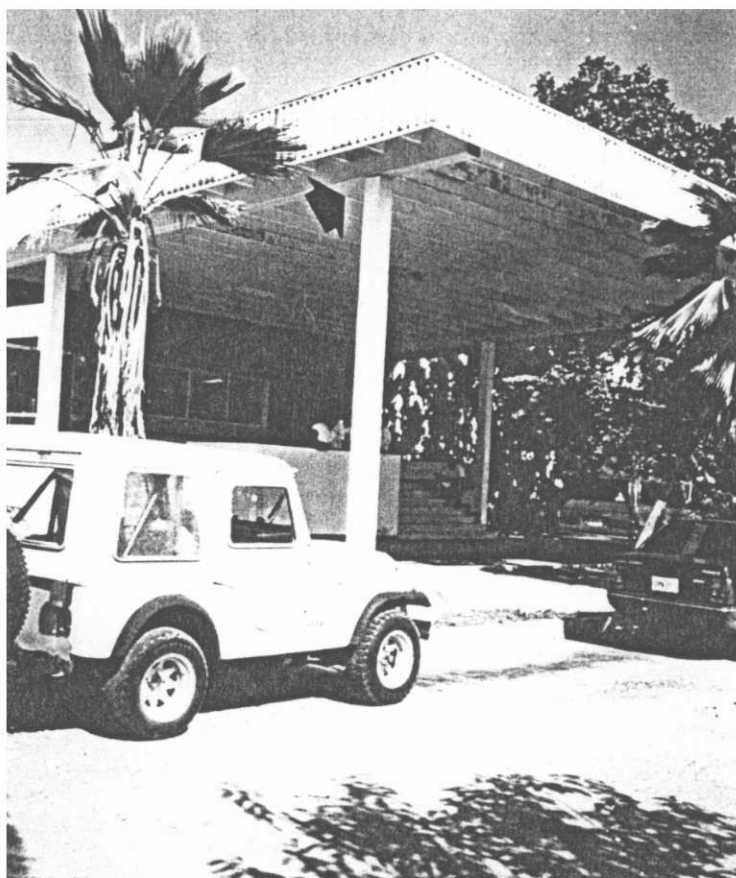
FOTO 2 Entrada por la zona de estacionamiento. Nótese la esbeltez de las columnas, así como la unión precaria del sistema viga-columna.

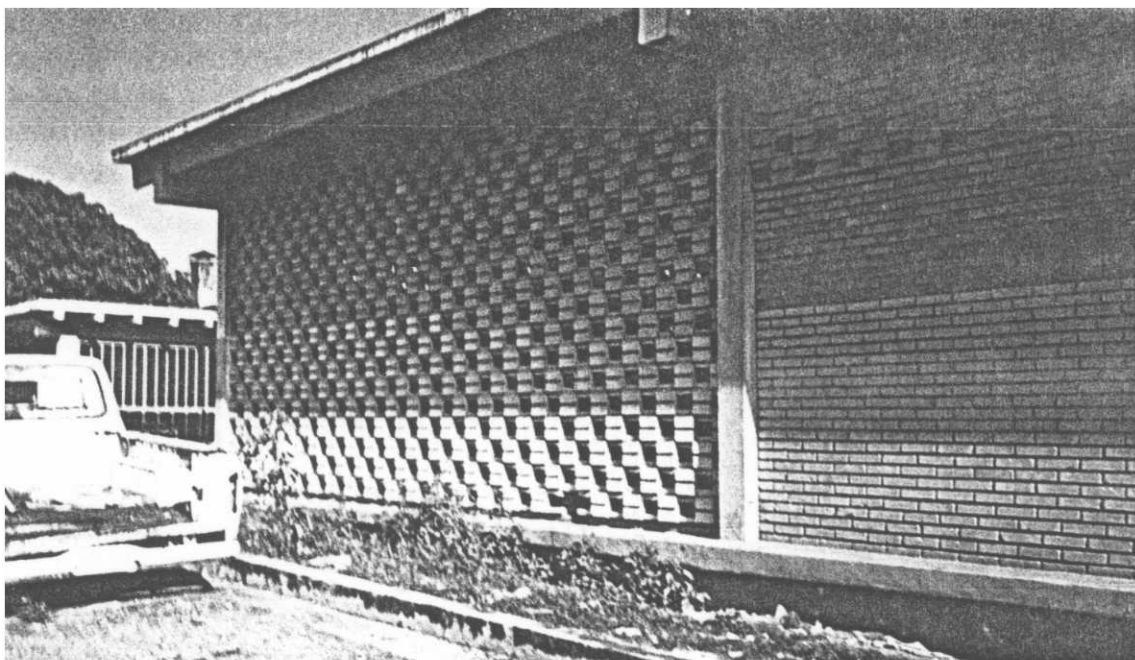
FOTO 3 Edificio de un nivel. Nótese la separación entre el nivel planta baja y el suelo, así como los diferentes tipos de tabiquería a ambos lados de la columna.

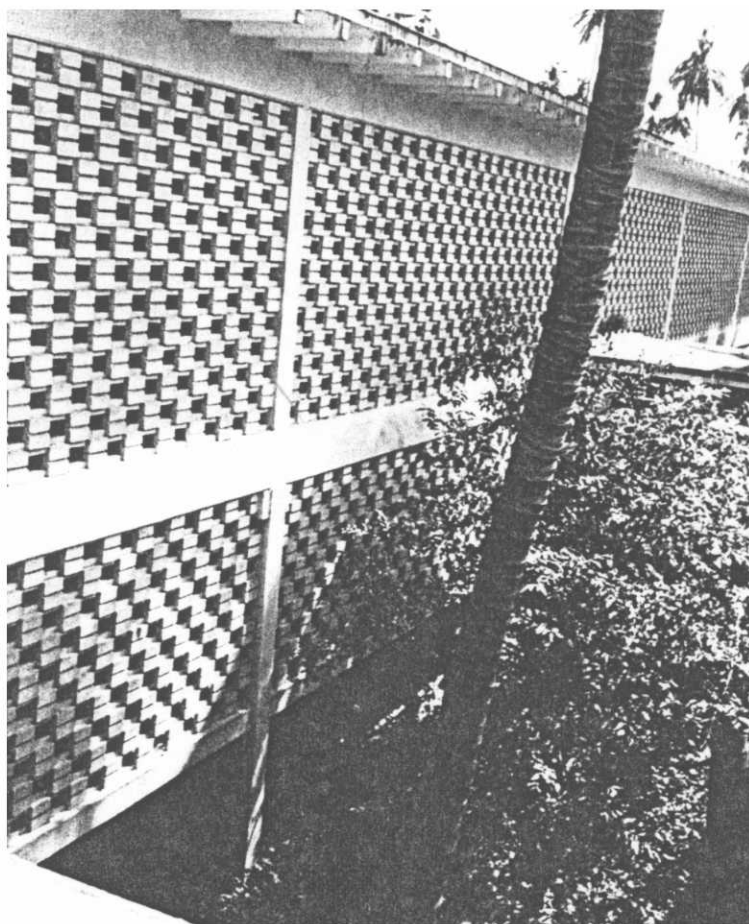
FOTO 4 Edificio de dos niveles. Obsérvese la separación entre el nivel planta baja y el suelo, así como la gran luz de las paredes con bloques de ventilación.

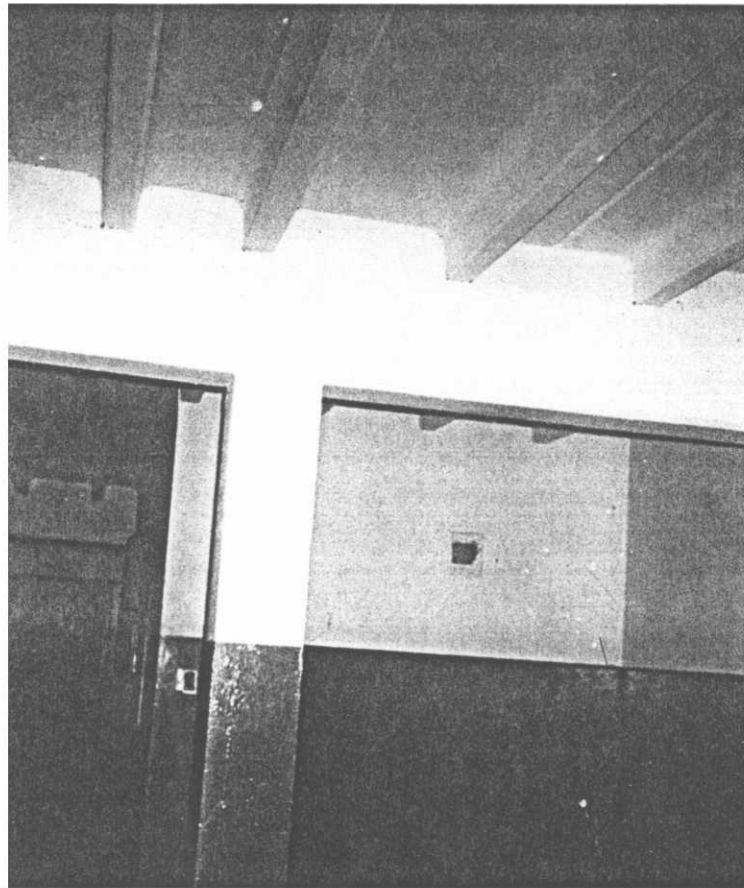
FOTO 5 Viga en dirección longitudinal y losa en dirección transversal.

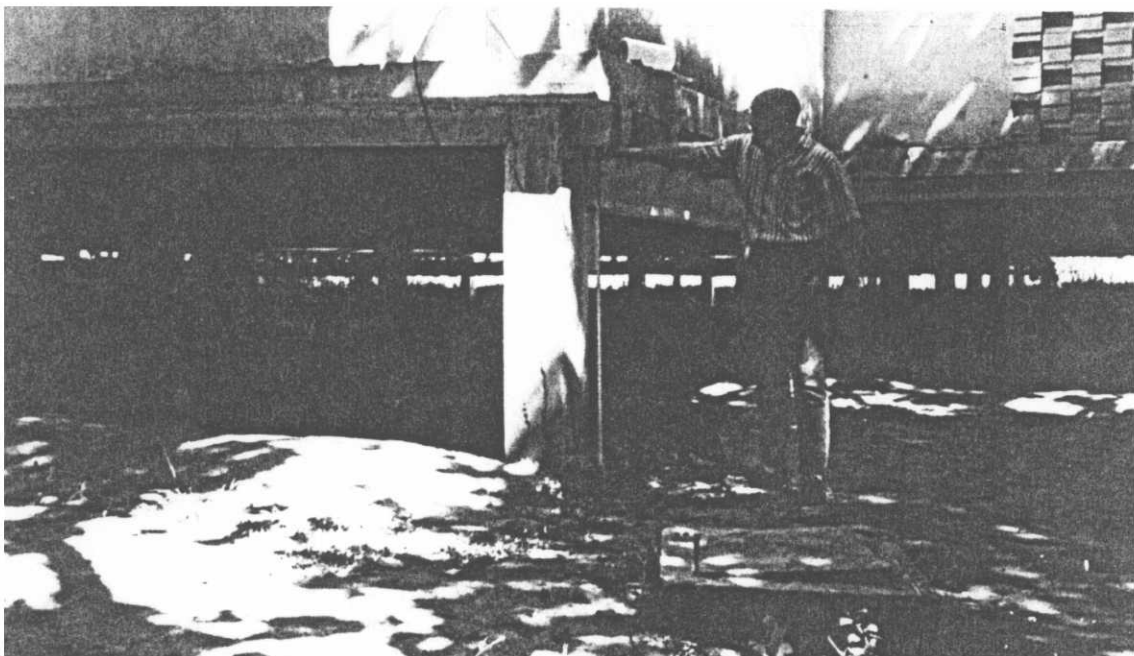
FOTO 6 Caso típico de edificio con la losa de piso levantada unos 100 cm sobre el terreno.

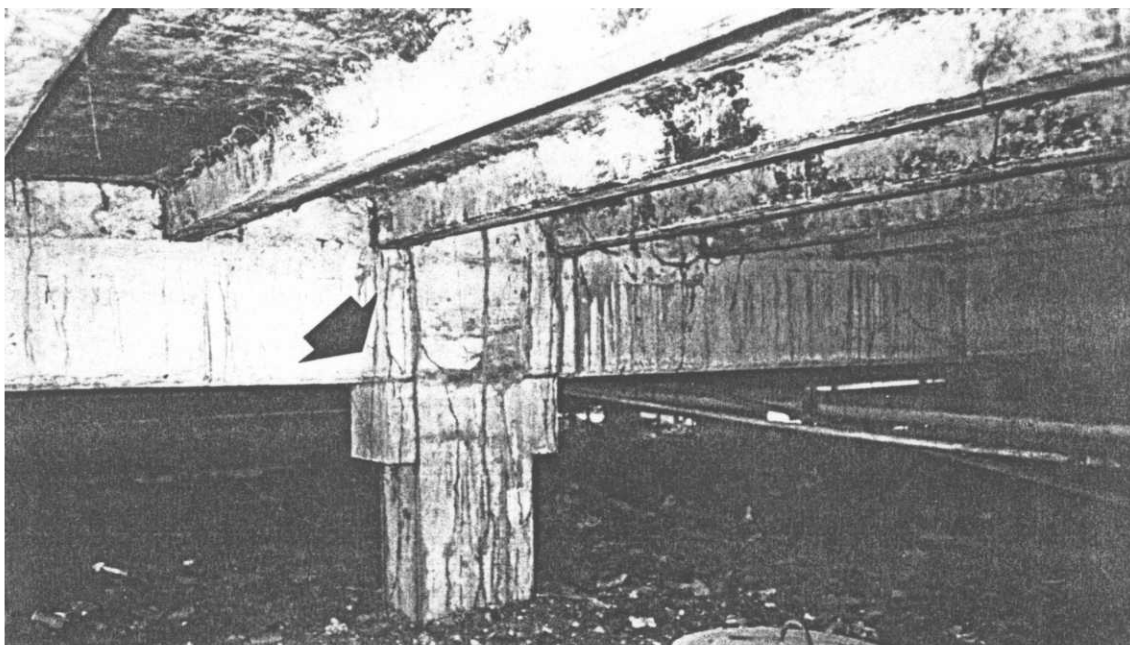
FOTO 7 Apoyo de la viga pretensada a ambos lados de la columna a nivel de planta baja. Nótese la separación entre el nivel de piso y el suelo, por donde pasan las tuberías.

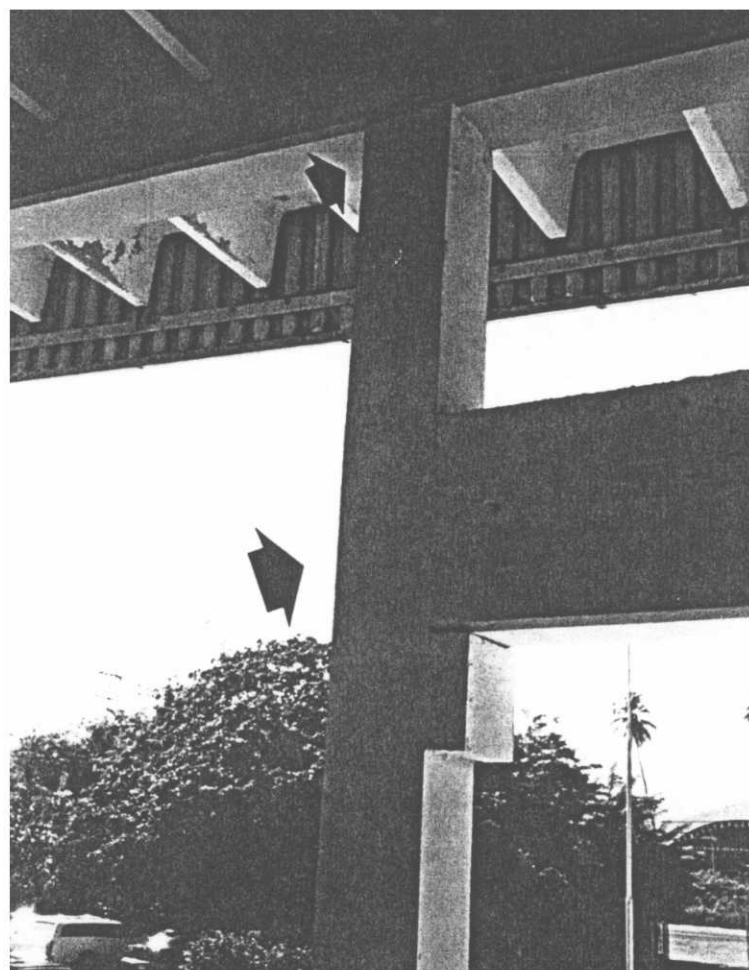
FOTO 8 Detalles de las uniones columna-viga de techo y columna-viga.
