# ESTUDIO SOBRE LOS DIQUES DEL RIO CIMARRONES

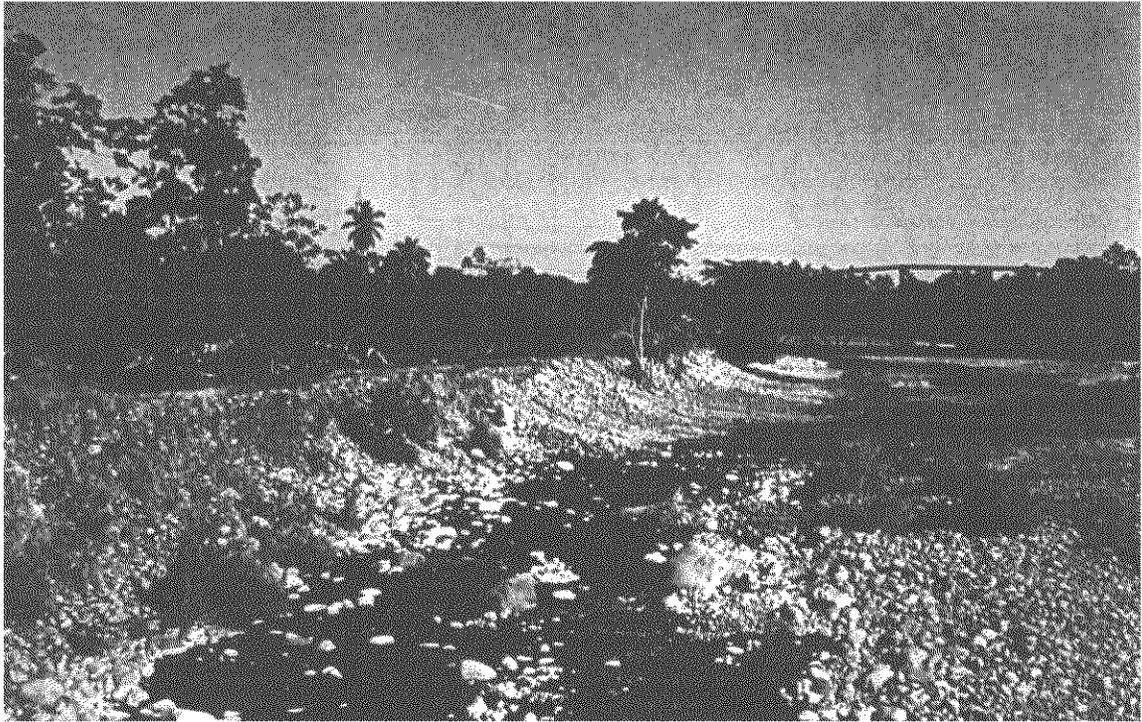
Durante la avenida del mes de febrero de 1996, el Río Cimarrones creció de tal forma que socavó los diques existentes aguas arriba y aguas abajo del puente de la ruta 32.

El dique aguas abajo tiene una longitud de 200 metros, una altura promedio de 6 metros y una cresta de 6 metros de ancho. En su actual condición faltan 88 metros de refuerzo en el dique aguas abajo, y falta restaurar la cresta.

El dique aguas arriba del puente tiene daños en unos 50 metros en la margen izquierda. Aunque ya se reforzó el pie del dique, hay que restaurarlo.

Se deben restaurar los diques, reforzarlos y cambiar la pendiente del dique hacia el río, reconstruyéndolos con una pendiente 1:2, reforzando el pie con piedras de un tamaño mínimo de 50 cm de diámetro.
