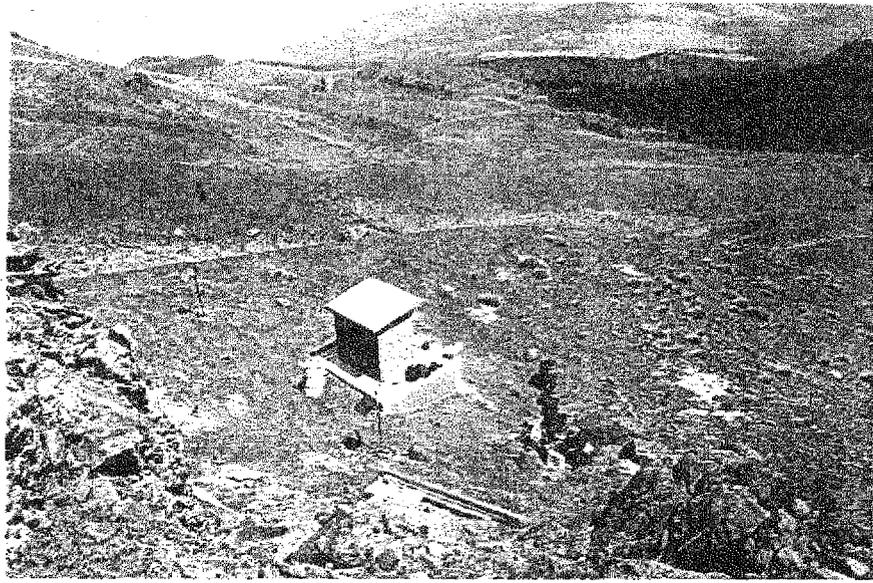
Figura 36. Caseta en construcción para la estación Canario, Méx., (PPP, PIP) en la ladera Norte del volcán a 4170 msnm. Al fondo puede observarse el albergue de Tlamacas. La caseta fue construida por la Unidad de Protección Civil del Estado de México, mayo 1995.

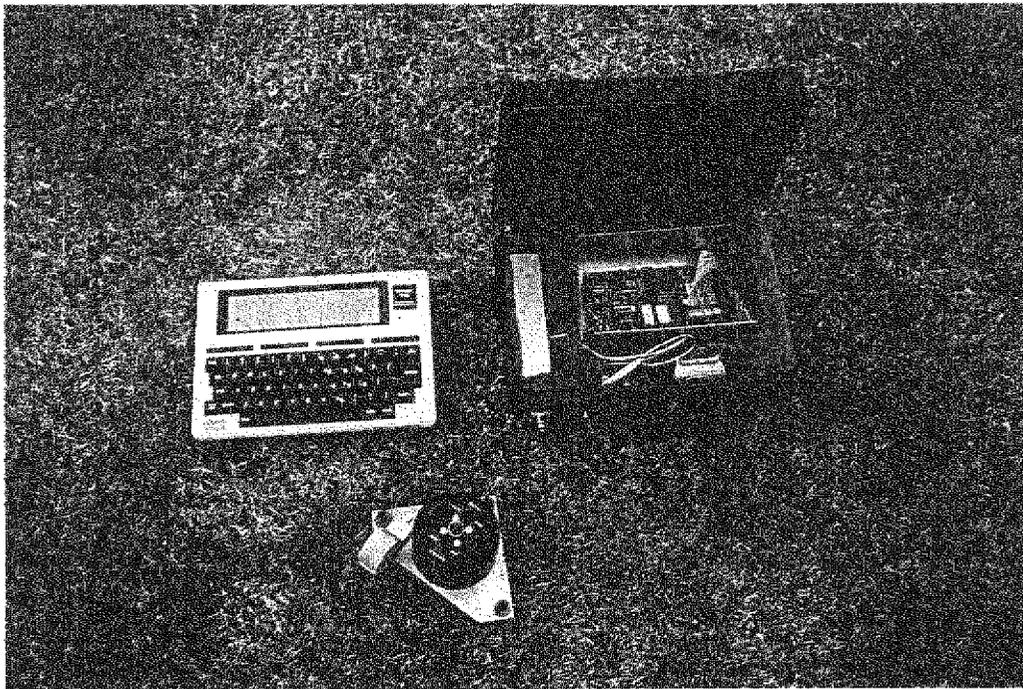
Figura 38. Módulos para la instrumentación de una estación inclinométrica: sensor biaxial (abajo), equipo acondicionador de datos y transmisor (derecha) y computadora (izquierda) para la calibración e intercomunicación con el acondicionador. El equipo fue diseñado por el Cascades Volcano Observatory del USGS.
