DIAGNOSTICO DE RIESGOS EN LA ZONA DEL TRIFINIO DE GUATEMALA

Dr. Juan Carlos Villagrán De León
CENTRO DE INVESTIGACIÓN Y
MITIGACION DE
DESASTRES NATURALES
CIMDEN
Guatemala, Guatemala

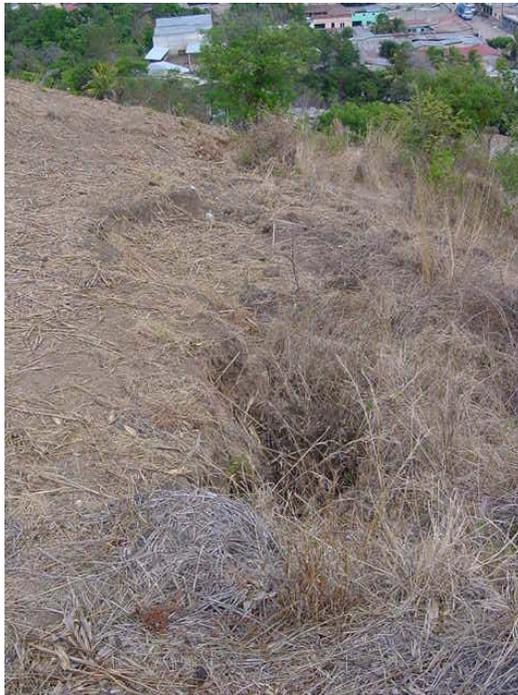
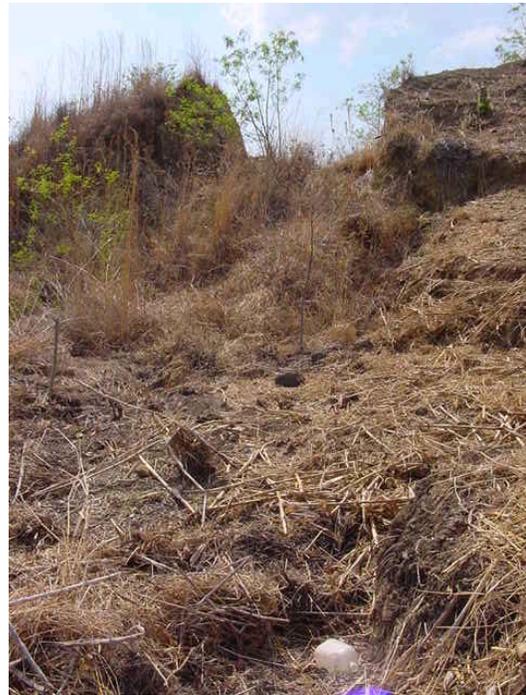
Esto permite concluir que la amenaza de deslizamientos es más probable en las zonas de alta pendiente. Durante la visita se pudo apreciar algunos deslizamientos y fallamientos en el cerro “Gatos de Monte”, en la zona de Concepción Las Minas, particularmente en la carretera asfaltada que comunica a la cabecera municipal. Pocos kilómetros antes de llegar a la cabecera se encontró una zona de agrietamientos, que está claramente marcada en base a grietas y hundimientos paralelos en el suelo.

Fotos 1 y 2: algunas grietas en cerros aledaños a Concepción las Minas, la población que se muestra en el extremo superior de la primera foto.

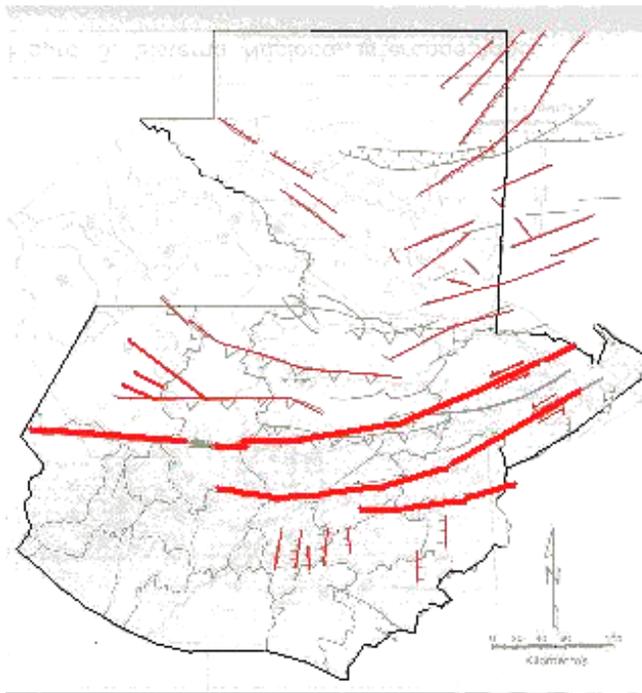
Mapa # 3: fallas y gravenes de Guatemala.

En el siguiente mapa se muestran las fallas de mayor envergadura reconocidas a nivel nacional. Se reconoce claramente las fallas de Polochic, Motagua y Chamelecón (líneas rojas gruesas). Sin embargo, no se muestra la zona de subducción que yace en el océano Pacífico, frente a las costas de América Central, que representa la mayor fuente de sismos para la región, incluyendo Guatemala.

Además, se muestra el graben de Ipala en región del Trifinio y el graben de la ciudad de Guatemala.

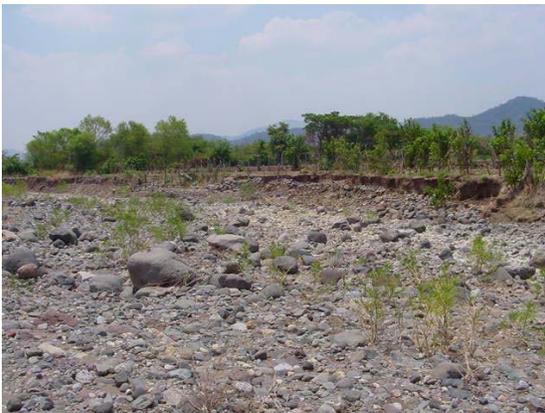
Foto # 3: río Tamazulapa en Asunción Mita. Como resultado del huracán Mitch, el río se desvió hacia la ribera derecha, erosionando terrenos agrícolas.

En la zona de Tiucal, en Asunción Mita, se observó como el afluente Tamazulapa ha erosionado las riberas, removiendo terreno agrícola por este proceso de precipitación / erosión hidráulica. En forma similar se pudo observar un fenómeno similar en las afueras de la cabecera municipal Santa Catarina Mita, donde el río Ostúa está derrumbando gradualmente un terraplén natural, que puede en el futuro destruir viviendas.

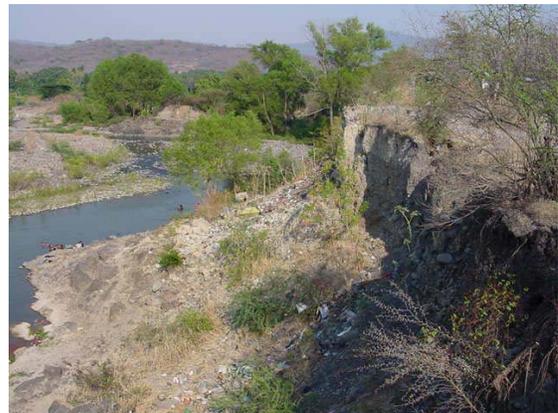
Foto # 4: Río Ostúa en las afueras de Santa Catarina Mita. En este caso, también como resultado del huracán Mitch, el río ha socavado el talud natural.

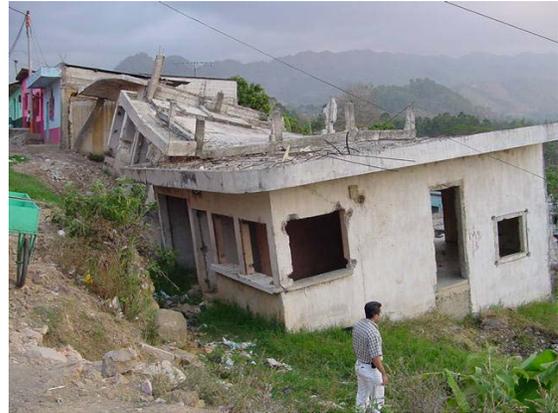
Como un efecto relacionado a la geología y los efectos hidrológicos del agua, ya sea generados por lluvias o por drenajes en mal estado, se menciona la destrucción de viviendas en un barrio de Esquipulas. En este caso se construyeron viviendas de dos niveles en sitios no adecuados, ya sea porque los suelos eran susceptibles a derrumbarse fácilmente, o bien porque hay fugas en los drenajes. Como resultado, las viviendas de dos pisos colapsaron totalmente, generando pérdidas materiales cuantiosas.

Foto # 5: Vivienda de 2 niveles que colapsó en un barrio de Esquipulas.

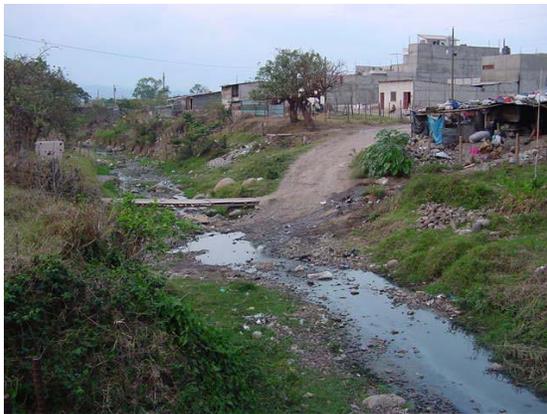
Foto # 6: Una colonia residencial creada recientemente en Esquipulas puede quedar incomunicada cuando sube el

nivel del agua del río por encima del pequeño puente.

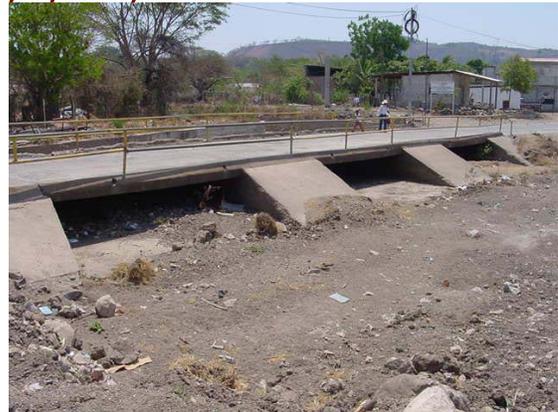
Foto # 7: Puente de poca luz en la Blanca. Durante las crecidas repentinas se interrumpe el tránsito en el puente. Como es de esperarse, los eventos de gran envergadura, como el huracán Mitch o el evento que ocurrió en 1,934, son capaces de generar daños no solamente en los cauces de los ríos, sino en zonas residenciales también.

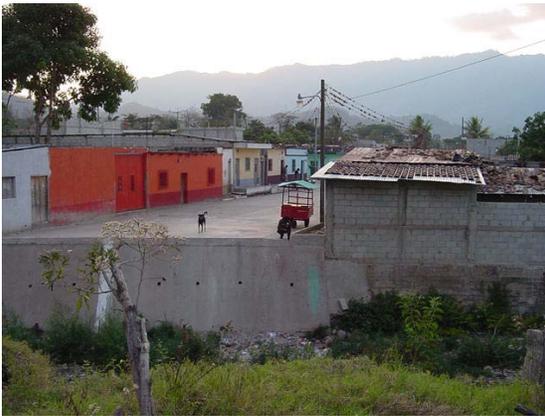
Foto # 8: Este barrio de Esquipulas puede ser inundado durante crecidas repentinas. El cauce del río, angostado para dar paso a urbanizaciones, es muy reducido ahora.

En el caso de Esquipulas, como en muchos casos típicos de ciudades y pueblos de América Central, se ha permitido la construcción de viviendas y lotificaciones a expensas de restringir el cauce del río mediante muros. En este sentido se construyen los muros que angostan el cauce, de tal manera que cuando se presentan fuertes lluvias, los ríos se desbordan en las regiones más angostas de los cauces. En la foto # 8 se puede apreciar uno de estos muros. En el caso de Asunción Mita también se pueden presentar casos de inundación, de nuevo cuando los cauces se desbordan cuando las lluvias son severas en intensidad.

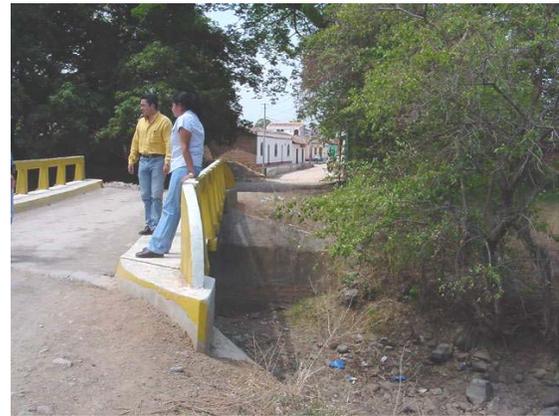
Foto # 9: Al fondo se observa una región de Asunción Mita que puede ser inundada cuando este afluente del río Ostúa se desborda
