# Reconocimiento preliminar de riesgos asociados a varias amenazas en poblados de Guatemala

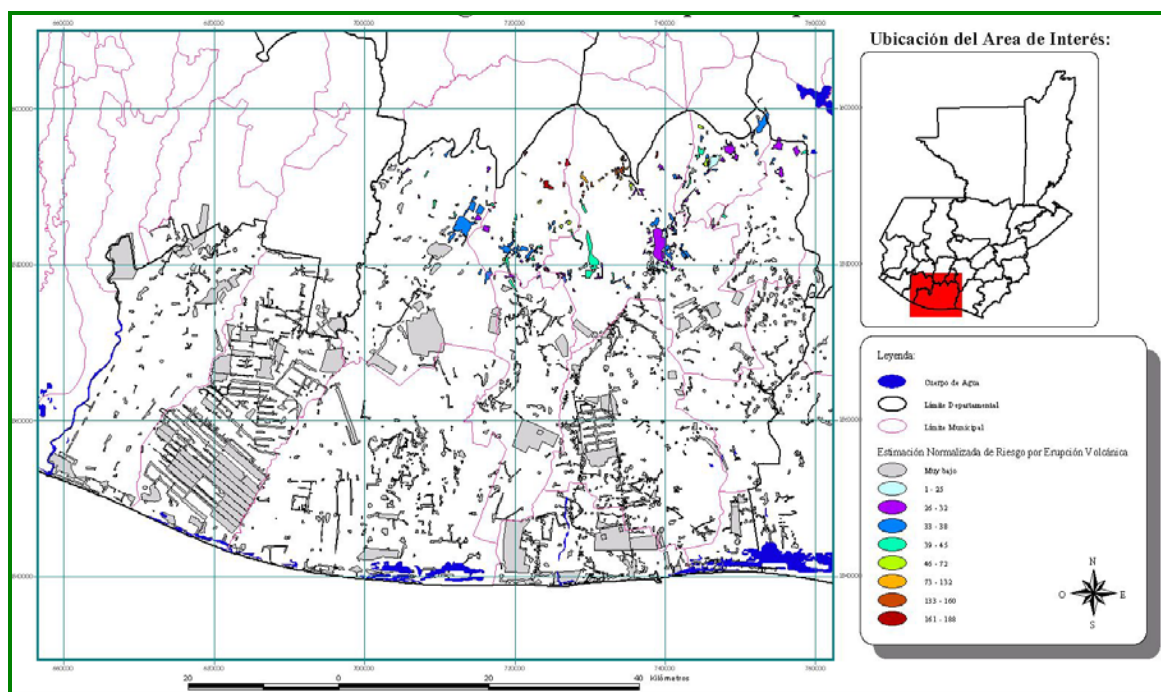
También es posible deducir indicadores normalizados de riesgo siguiendo el procedimiento de dividir los indicadores de riesgo entre el número de viviendas para cada comunidad. En este caso resaltarán aquellas comunidades que poseen una mayor proporción de viviendas bajo situaciones de riesgo. El mapa respectivo y la tabla correspondiente se muestran a continuación:

**Mapa 8** Estimaciones de riesgo normalizado por caída de ceniza en comunidades del departamento de Escuintla.
