# La integración de los datos geográficos

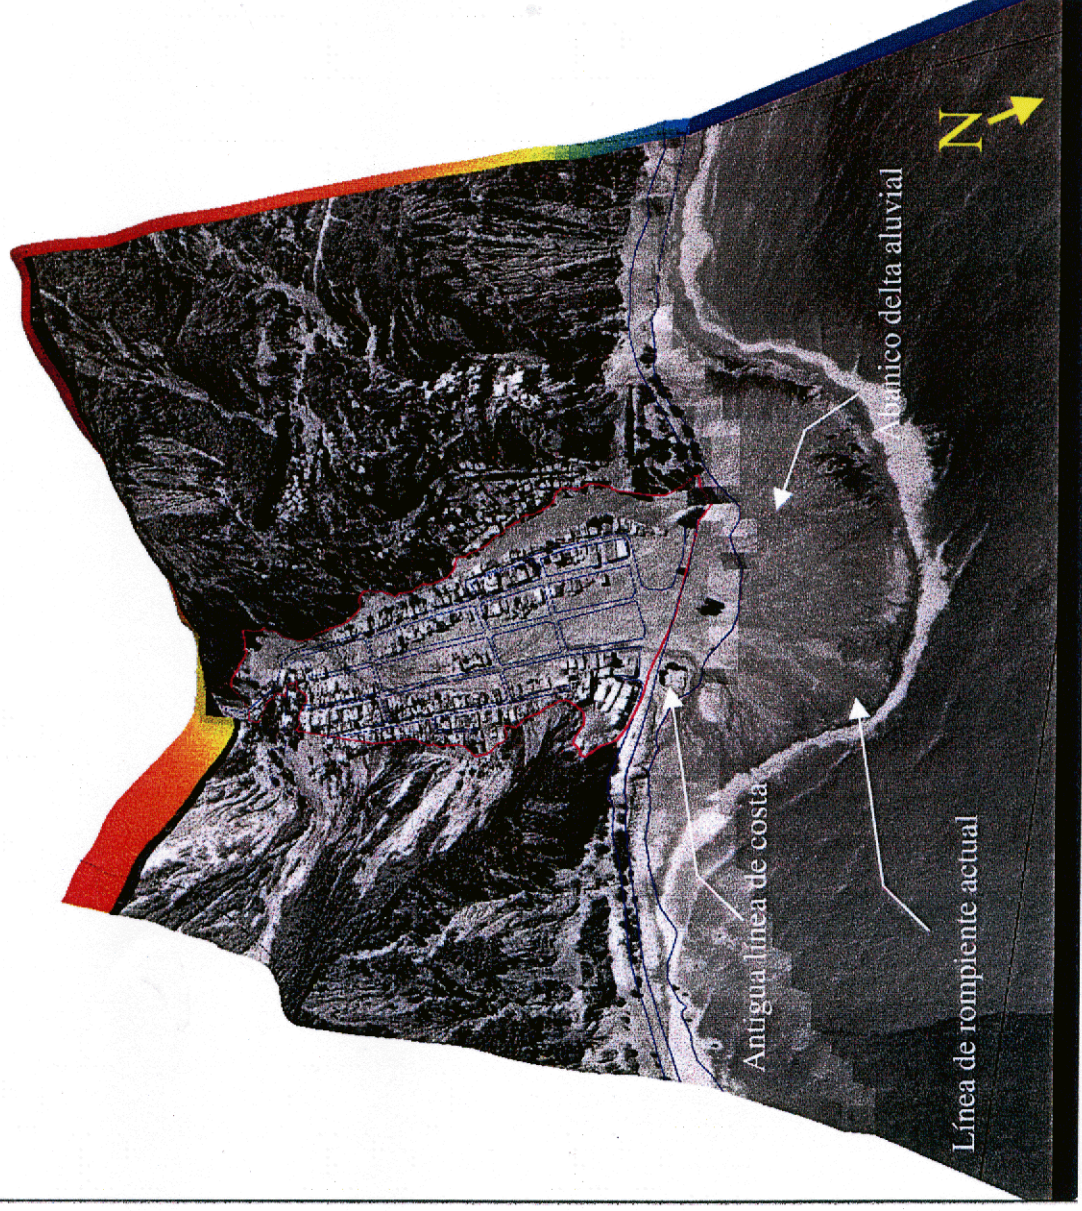
En esta perspectiva tridimensional desde el norte de Carmen de Uria, la integración de la cartografía digital vectorial (líneas azules) las aerofotografías y un modelo numérico del terreno, revela la correlación de los tipos y extensión de los daños con la morfología del área. En el fondo del valle, daño muy intenso por riada de fango e impacto de bloques rocosos. En las laderas, daño por deslizamiento. En el litoral daño por acumulación violenta de sedimentos.
