## EJEMPLOS: BORDA GAVIONADA DE SAN SEBASTIÁN

## **ESTRATEGIAS PARA SELECCIÓN DEL DISEÑO DE LA BORDA DE SAN SEBASTIÁN**

## **EL PROCESO DE CONSTRUCCIÓN DE LA BORDA DE SAN SEBASTIÁN**

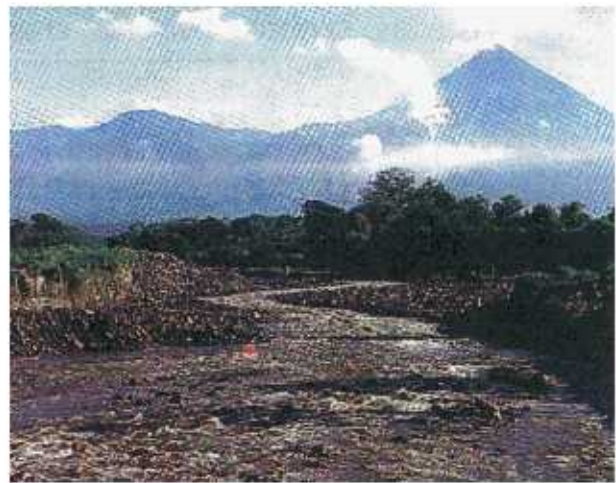
Foto # 7: El río Samalá a la altura del puente Castillo Armas, cerca de San Sebastián. Al fondo se observa el complejo volcánico Santa María-Santiago. El río Samalá cuenta con varios afluentes, el mismo Samalá que nace en Totonicapán, así como tres afluentes que nacen en las faldas del complejo volcánico Santa María-Santiago. Dada la actividad del complejo volcánico, los tres afluentes Nimá I, Nimá II y El Tambor continuamente acarrean rocas y arena por sus cauces, creando enormes asolvamientos vía lahares, sobretodo en la época lluviosa de junio a octubre.

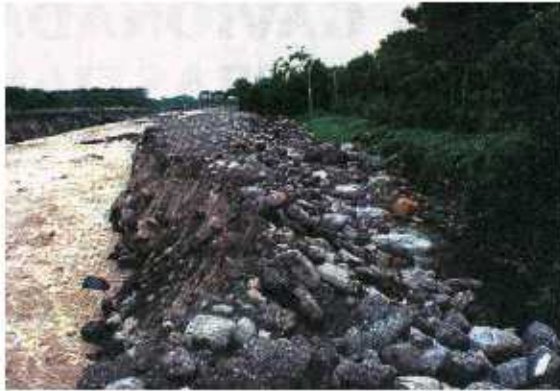
*Foto # 8: Borda no estructurada construída en la ribera del río Samalá en 1,999. El flujo erosiona las bordas de tal forma que se derrumban y pronto dejan de ser funcionales, en este caso, en cuestión de dos meses. Por tal motivo se debe construir bordas gavionadas que no presenten deficiencias de desmoronamiento.*

Ante solicitudes presentadas por las autoridades departamentales y municipales al Ministerio de Comunicaciones y Obras Públicas, se han construido bordas no estructuradas durante varios años, las cuales son erosionadas y destruidas completamente en los inviernos lluviosos, teniéndose que iniciar trabajos prácticamente nuevos año con año.

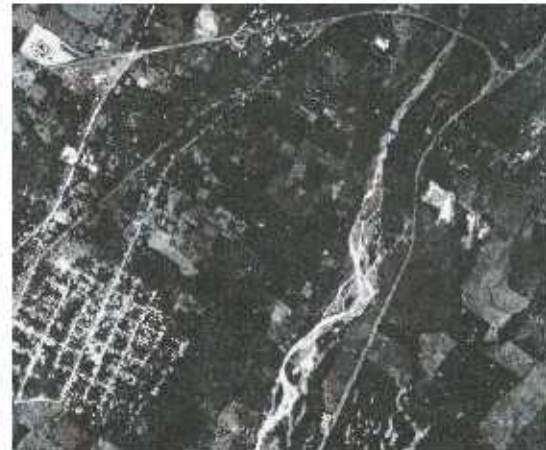
*Foto # 9. Fotografía aérea del segmento de la cuenca del río Samalá a la altura de San Sebastián, la comunidad que se encuentra a la izquierda de la foto. En la fotografía el río fluye de arriba hacia abajo. Se observan la carretera costera, así como la vía del tren. También es notable el desborde que experimenta el cauce a la altura de San Sebastián comparado con el cauce en la sección superior. Dicho desborde es ocasionado por el asolvamiento del cauce, el cual es provocado por el material rocoso arrastrado desde la cuenca alta durante la época lluviosa. Foto cortesía del Instituto Geográfico Nacional de Guatemala.*

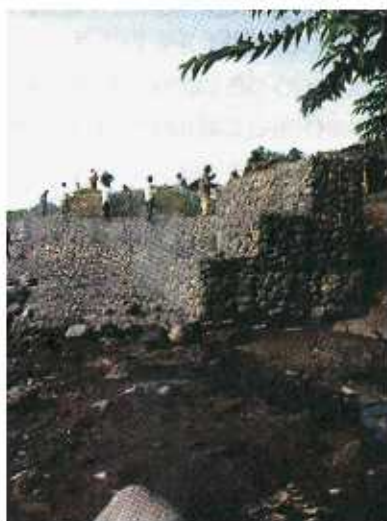
*Foto # 10: estructura de la borda gavionada: se cuenta con un colchón de 20 centímetros de alto en la base, que se extiende 3 metros hacia fuera. Encima de este colchón se conforma la borda como una estructura triangular, con una base de tres metros y una altura de 3 metros. La borda se compone de una serie de cajas de gaviones armados con alambre galvanizado.*

En agosto presentó la empresa GEOPETROL el diseño para la borda, con una longitud de 500 metros, de estructura gavionada con una altura de tres metros, un colchón gavionado de 6 metros y 5 espigones gavionados de forma piramidal. Entre los trabajos llevados a cabo por GEOPETROL para diseñar la obra se mencionan:

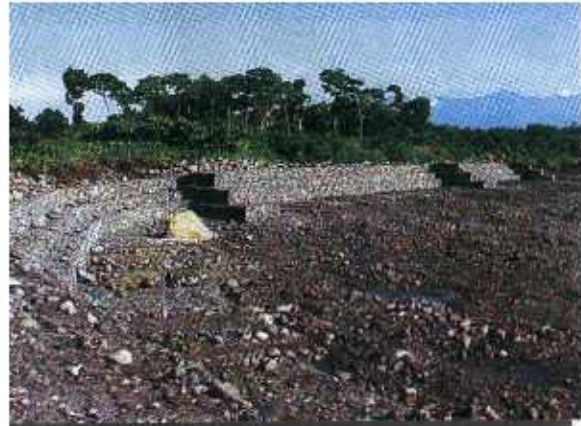
*Foto # 12: un segmento de la borda gavionada de San Sebastián, mostrando la estructura triangular, así como dos de los 5 espigones que desvían el flujo de agua del río para minimizar los efectos de erosión y desmoronamiento.*

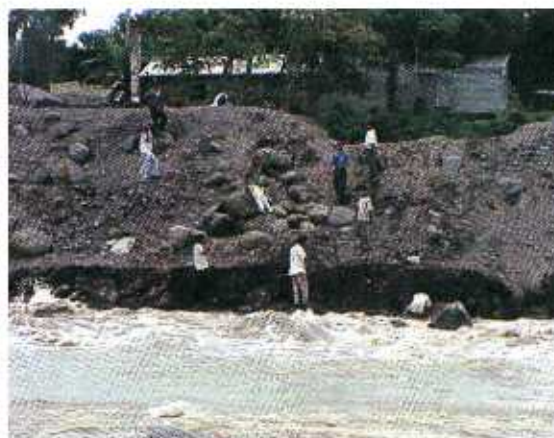
*Foto # 12: personas inescrupulosas utilizan barretas y otros instrumentos para derrumbar la borda no estructurada que se ha creado extrayendo material del cauce durante el proceso de dragado.*

Sin embargo, un punto importante en la discusión es el cuidado y mantenimiento posterior de este tipo de obras. Las experiencias en el río Samalá habían sido desalentadoras hasta cierto punto, dado que un grupo de pobladores destruían por segmentos las bordas que se construían.
