**LOS SERVICIOS DE AGUA POTABLE Y SANEAMIENTO EN SITUACIÓN DE
DESASTRE**

EXPERIENCIA VIVIDA CON EL HURACÁN MITCH

**DIVISION DE
INVESTIGACIÓN
ASISTENCIA TECNICA**

Por: Ing. Rodolfo Ochoa Alvarez*

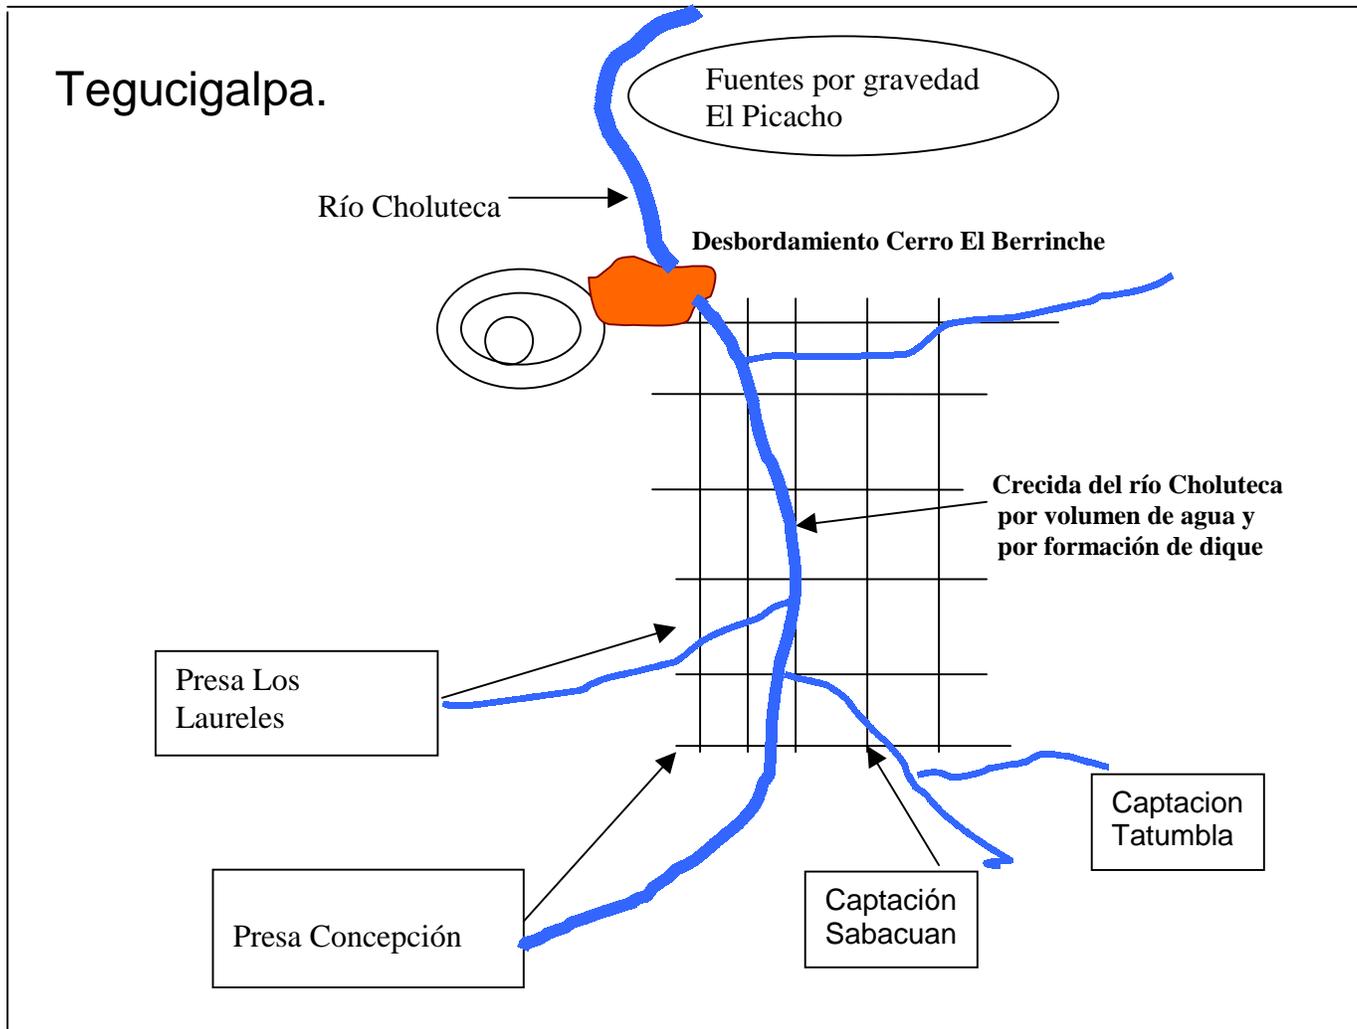
8.1 Comunidad de Tegucigalpa

El Acueducto de Tegucigalpa está compuesto por tres grandes sistemas. Sistema El Picacho fuente por Gravedad El Embalse de Los Laureles y el Embalse de Concepción para abastecer a más de 500 barrios.

La dotación de agua bajó a cero el primer día de la catástrofe y **un mes después** se entregaba agua con control de calidad abarcando un **80% de cobertura**. Estas acciones realizadas permitieron que no existieran brotes epidémicos por falta del servicio con calidad controlada, acción que fue prioritaria en los centros de acopio, centros hospitalarios, oficinas gubernamentales y extranjeras y en los centros de damnificados.

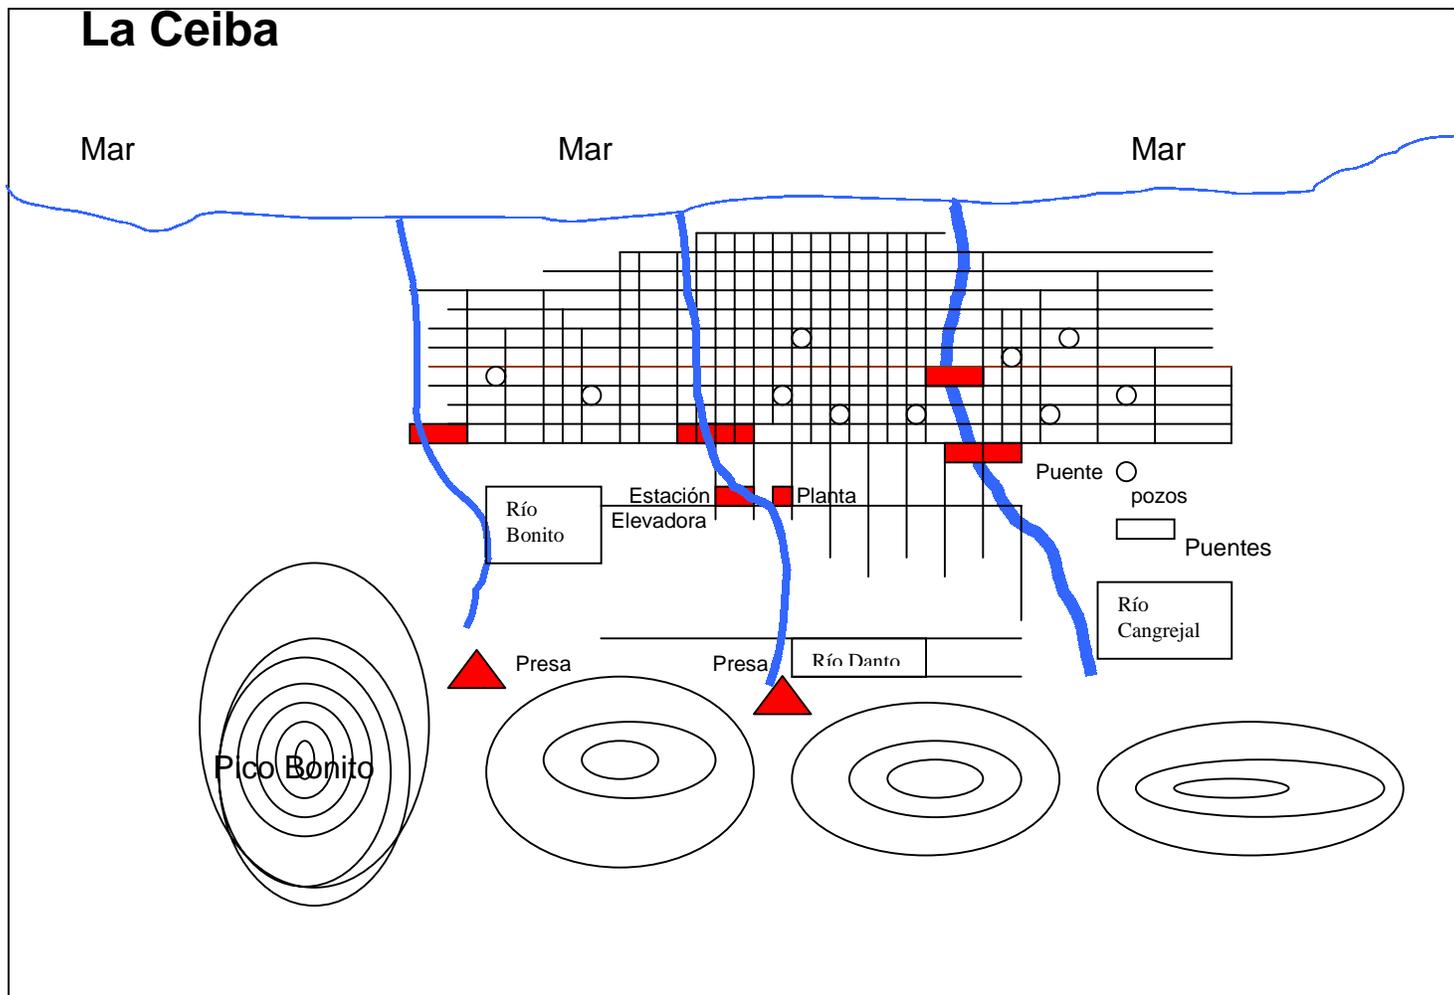
8.2 Comunidad de La Ceiba

El sistema de abastecimiento de agua de esta ciudad se compone de una fuente por dos fuentes por gravedad desde **los Ríos Danto y Bonito**, Una captación en el Río Danto el cual suministra agua por bombeo, Varios pozos perforados dentro del perímetro de la ciudad. Varias colonias poseen sistemas por bombeo independientes.

Los principales daños al sistema de abastecimiento de agua en esta ciudad sucedieron en el sistema por gravedad, en la obra de toma y línea de conducción del Río Danto. Daños también fueron reportados en los dos puentes que comunican el este y oeste de la ciudad donde la tubería principal de la red de distribución fue dañada ubicados en el río Cangrejal. Uno de los puentes fue totalmente destruido, al momento de la realización de este estudio aun no había sido reparado.
