Historia de las normas de diseño de tanques de acero

Mecanismos de falla y alternativas de mitigación

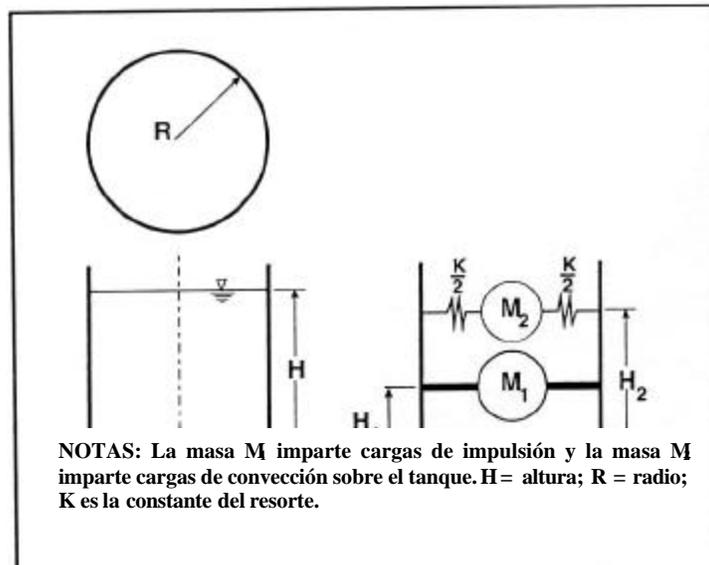
NOTAS: La masa M_1 imparte cargas de impulsión y la masa M_2 imparte cargas de convección sobre el tanque. H_1 = altura; R = radio; K es la constante del resorte.

Figura 3-55 Esquema del modelo de un tanque que muestra su respuesta en caso de sismos.

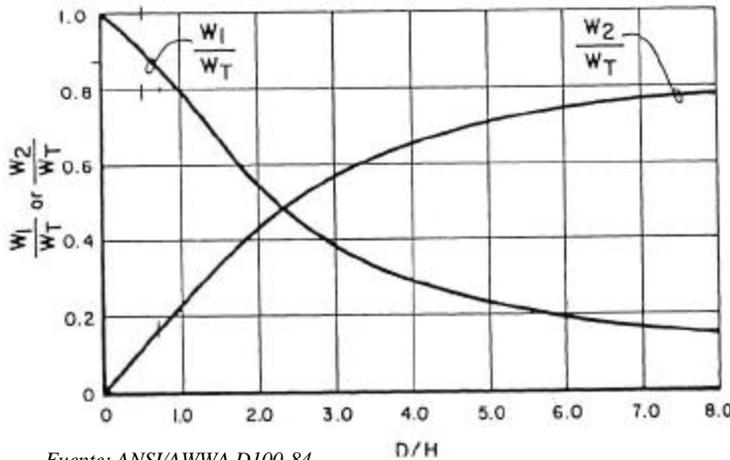
Figura 3-56 La distribución del peso (w) del tanque entre las cargas de impulsión y convección está en función del diámetro (D) y altura (H) del tanque.

La porción relativa de agua que trabaja en las modalidades de impulsión y convección, respectivamente, cambia dependiendo de la geometría del tanque. Mientras más pequeña sea la proporción de diámetro con relación a altura del tanque (es decir, tanques altos y delgados), más agua trabajará en la modalidad de impulsión. Mientras más grande sea la proporción de diámetro con relación a altura (es decir, tanques pequeños y anchos), más agua trabajará en la modalidad de convección. Las porciones relativas de agua que trabajan en cada modalidad se muestran en la figura 3-56 (AWWA 1984).

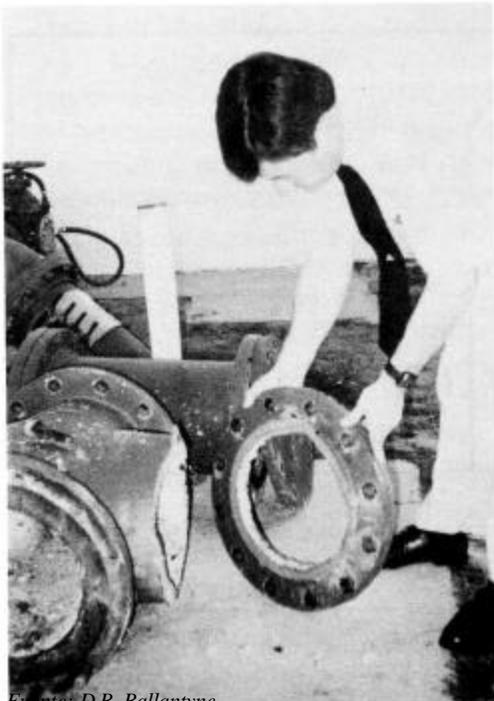
Figura 3-57 Empalme que se rompió en tanque no anclado en Scotts Valley (Calif.) luego del terremoto de Loma Prieta.

Las conexiones rígidas de tuberías son vulnerables si un tanque se mueve o si ocurre movimiento diferencial entre el tanque y el suelo o la tubería enterrada. Los tanques pueden estar anclados o se puede añadir mayor flexibilidad a la tubería. Los tanques de acero no anclados o anclados inadecuadamente pueden girar completamente (ver figuras 3-57 y 3-58). Si la conexión al tanque se hace por uno de sus lados, brinde flexibilidad en la conexión usando dos uniones flexibles fijadas en serie, o sistemas patentados de tuberías flexibles.

Si la conexión es en la base del tanque, la pared del tanque y la conexión deben estar a una distancia suficiente para que la base del tanque no se flexione. Los tanques de acero son flexibles y cuando la pared del tanque se levanta la base del tanque se flexiona. Sólo se moverá la sección de la base más cercana a la pared. También se puede

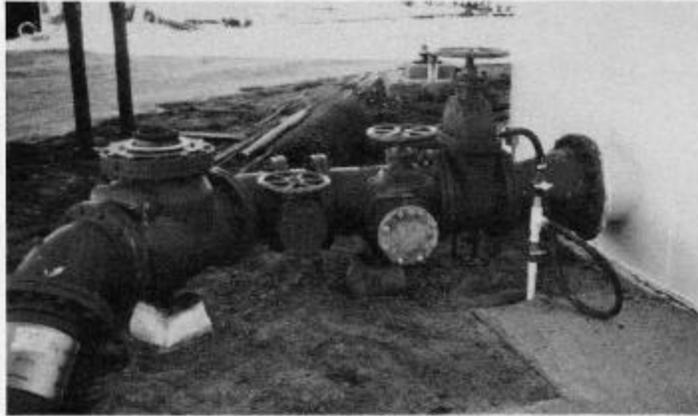
Figura 3-58 Conexión reparada en el tanque de Scotts Valley.

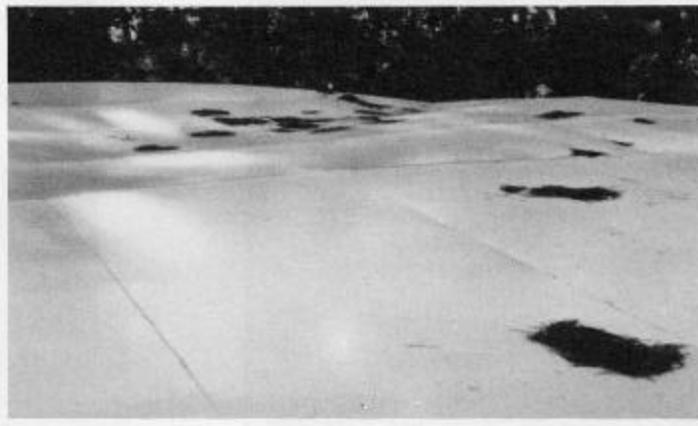
Figura 3-59 Daño al techo del tanque de acero debido al movimiento oscilatorio del contenido producido por el terremoto de Loma Prieta.

Los techos y las columnas de soporte pueden sufrir daños debido al efecto oscilatorio del agua (figura 3-59). Este movimiento oscilatorio impartirá cargas laterales sobre las columnas de soporte, y fuerzas de empuje vertical sobre los techos de los tanques, particularmente alrededor de la periferia. Además, los techos de concreto pesados pueden sufrir daños si la estructura no ha sido diseñada para transferir las fuerzas laterales del techo a las paredes y cimientos del tanque.

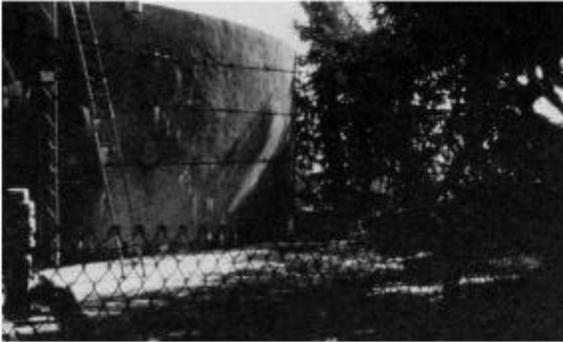
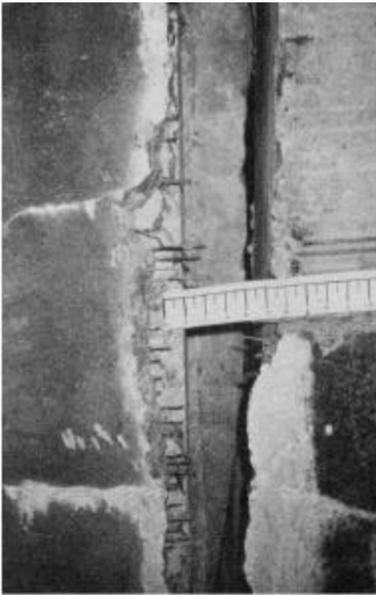
Figura 3-60a

Figura 3-60b Tanque con malla de acero de la década de los sesenta que falló en el terremoto de Loma Prieta.

La malla de acero de los tanques de concreto ha mostrado una tendencia a corroerse, lo cual ha producido la ruptura del tanque. Esto ha ocurrido principalmente en tanques de principios de los sesenta (figuras 3-60_A y 3-60_B), pero también se ha producido en construcciones más modernas. Los indicios de deterioro de un tanque son agrietamiento vertical o desmoronamiento del concreto, o decoloración debido a las filtraciones del tanque. Para mitigar estos problemas, primero se detuvieron las fugas usando revestimientos, luego se volvió a envolver el tanque con mallas metálicas o bandas de acero, y finalmente, se lo cubrió con un revestimiento protector.

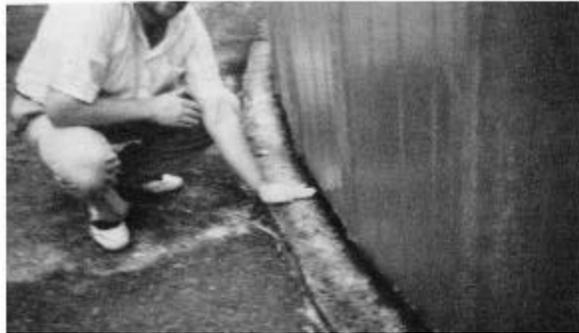
Figura 3-61 Tanque no anclado que se deslizó en Moin, Costa Rica.

Tanques de acero a nivel del suelo. Esta categoría de tanques generalmente no se encuentra anclada. Cuando su proporción de altura con relación a diámetro es menor que 0,5, usualmente no serán vulnerables a daños en las paredes, pero es más probable que sufran daños al techo debido al movimiento oscilatorio del agua. Los tanques pequeños no anclados pueden deslizarse (ver figuras 3-61 y 3-62).

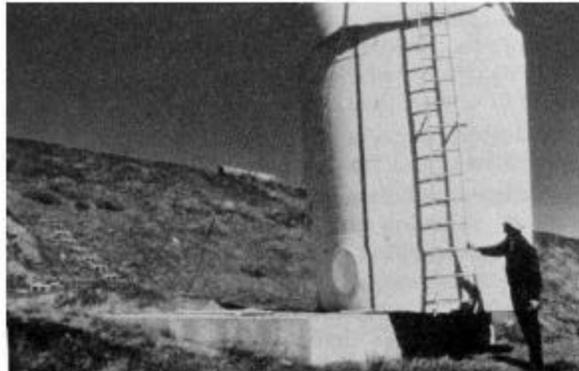
Figura 3-62 Tanque de productos químicos no anclado que se deslizó en San Fernando, California.

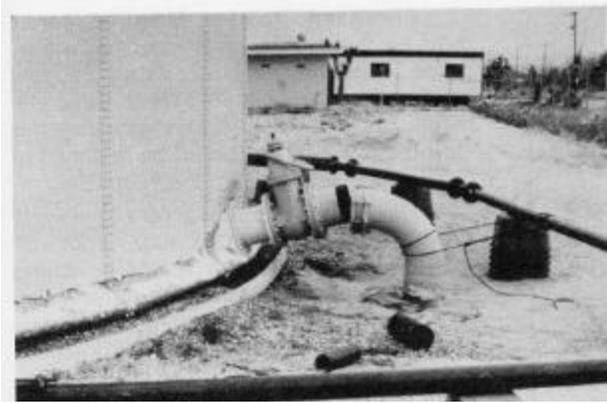
Figura 3-63 Tanque no anclado de 400.000 gal (1,5 m³) que giró y se partió, desarrollando pando tipo “pie de elefante” y rompiéndose en la discontinuidad entre las placas únicas y dobles en la cáscara (terremoto de Landers, California).

Cámaras de presión de acero. Estos tanques pueden o no estar anclados. Generalmente, las cámaras de presión tienen una proporción de altura con relación a diámetro mayor que los tanques a nivel del suelo ya descritos. Dichos tanques pueden ser vulnerables al pandeo tipo “pie de elefante” causado por las fuerzas hidráulicas de impulsión y convección (ver figuras 3-63 y 3-64). Los tanques no anclados pueden comenzar a girar y fallar por compresión al sufrir un impacto. En casos extremos, los tanques pueden fallar en o cerca de la base (figura 3-65).

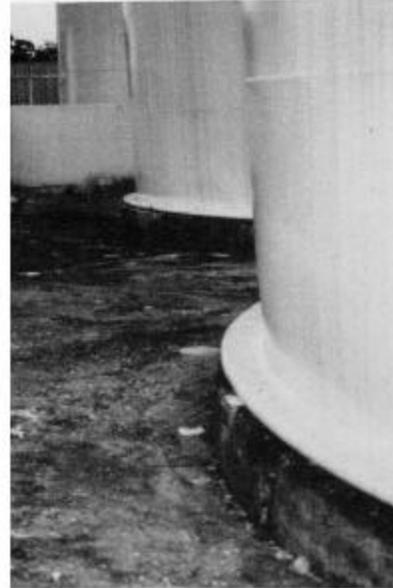
Figura 3-64 Tanques no anclados que desarrollaron pando de tipo “pie de elefante” al extremo que la cáscara se dobló hacia atrás sin romperse en Moin, Costa Rica.

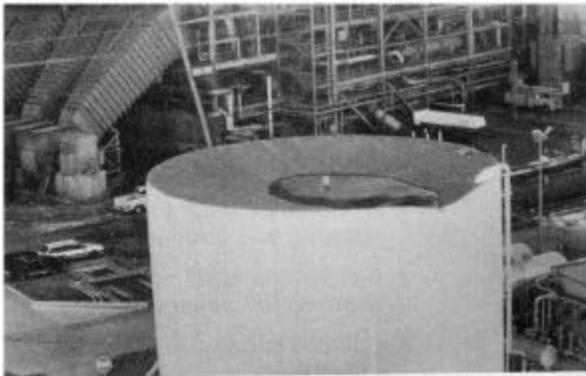
Figura 3-65 Conexión de pared-base de tanque no anclado con rotura y vaciado de su contenido tan rápidamente que la parte superior implosionó.

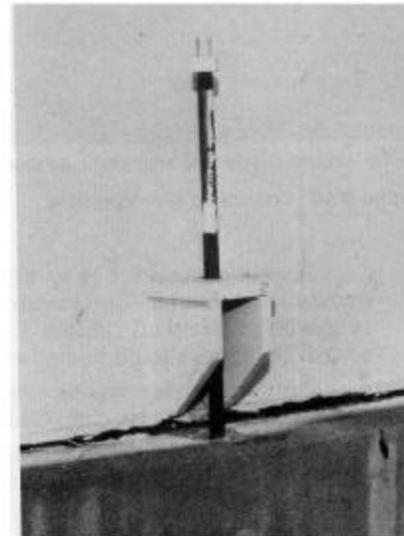
Figura 3-66 Perno de anclaje que se extendió luego del terremoto de San Francisco.

Los anclajes adecuados evitarán el levantamiento (figura 3-66) y los anclajes inadecuados pueden estirarse. Los pernos de los anclajes especialmente diseñados para deformarse absorben energía y reducen el daño adicional.

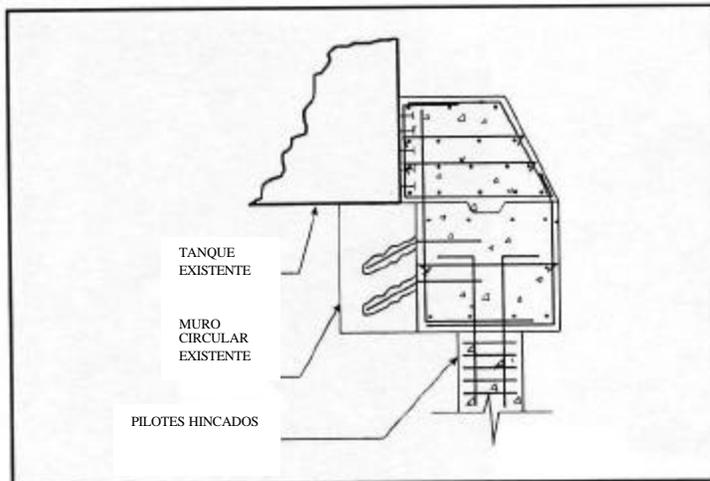
Figura 3-67 Diseño para tanque de concreto que se reforzó usando pilotes hincados

Las soluciones estructurales incluyen agregar o reforzar el sistema de cimentación con anclajes para que resista el levantamiento, o fortalecer la base del tanque. La figura 3-67 muestra una alternativa para reforzar el sistema de cimentación con anclajes. Asegúrese de revisar que la estructura del tanque tenga la capacidad suficiente para transferir cargas y resistir el pandeo local. Asimismo, limite el movimiento de flexión en la conexión con anclajes de la cáscara. Los costos para reforzar tanques que tienen una estructura accesible varían entre US\$75.000-\$200.000 por tanque para tanques con una capacidad de entre 0,5 a 5 mil gal (1,9 a 18,9 m³). La adecuación de tanques especiales que tienen una fachada arquitectónica puede ser más costosa.

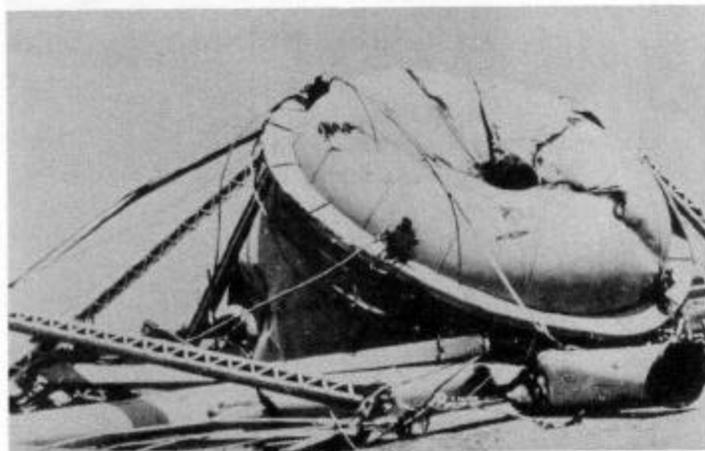
Figura 3-68 Tanque elevado que colapsó

Tanques elevados. Los tanques elevados pueden ser vulnerables como resultado de cimientos inapropiados, dimensión inadecuada de las columnas o arriostamiento transversal deficiente (ver figura 3-68). Los tres elementos mencionados conforman la estructura de apoyo de los tanques elevados y deben ser diseñados para tener una capacidad de carga que sea aproximadamente igual.

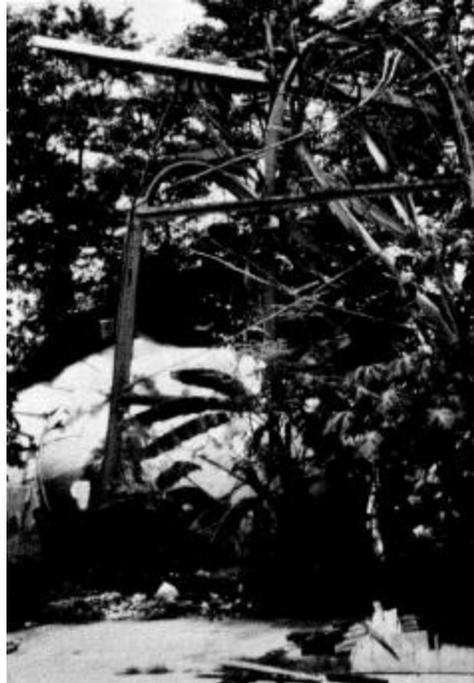
Figura 3-69 Tanque elevado que colapsó cayó dentro del perímetro de sus cimientos en Imperial Valley, California,

Los tanques mismos por lo general son confiables. Generalmente, los tanques elevados que han sido dañados sufren ya sea un estiramiento menor de los arriostres o una falla catastrófica. Las consecuencias de las rupturas de los tanques elevados pueden ser particularmente graves debido al potencial de que caigan encima de alguien o de algo; sin embargo, se conoce que los tanques usualmente colapsan dentro del perímetro de sus cimientos (figura 3-69).
