Vulnerabilidad de los Sistemas de Abastecimiento de Agua Potable y Saneamiento en Áreas Rurales de El Salvador

Organización Panamericana de la Salud
Oficina Regional de la
Organización Mundial de la Salud

El presente documento es el informe final de consultoría elaborado por el Ing. Roberto Arturo Argüello. Las opiniones en él vertidas son de exclusiva responsabilidad del consultor.

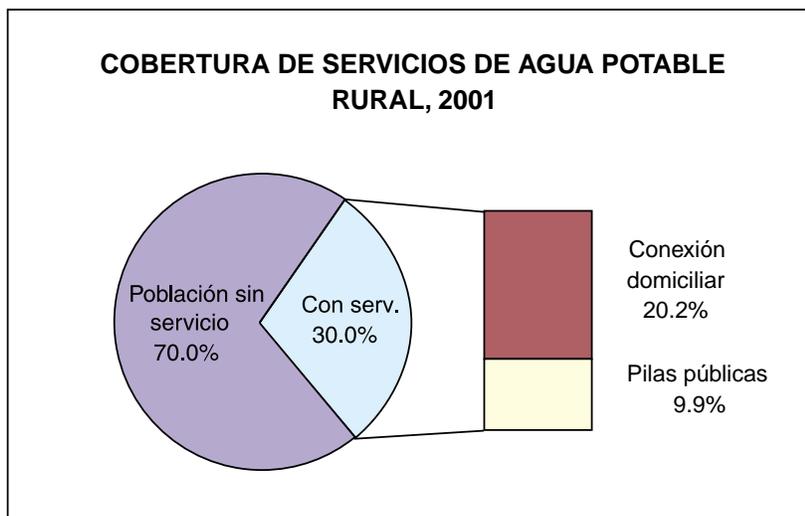
• Figura 1. Cobertura de servicios de agua potable rural, 2001. Fuente: ANDA

Como lo refleja la figura y la tabla anterior, prácticamente menos de la tercera parte de la población rural cuenta con un sistema formal de abastecimiento de agua potable; el resto se

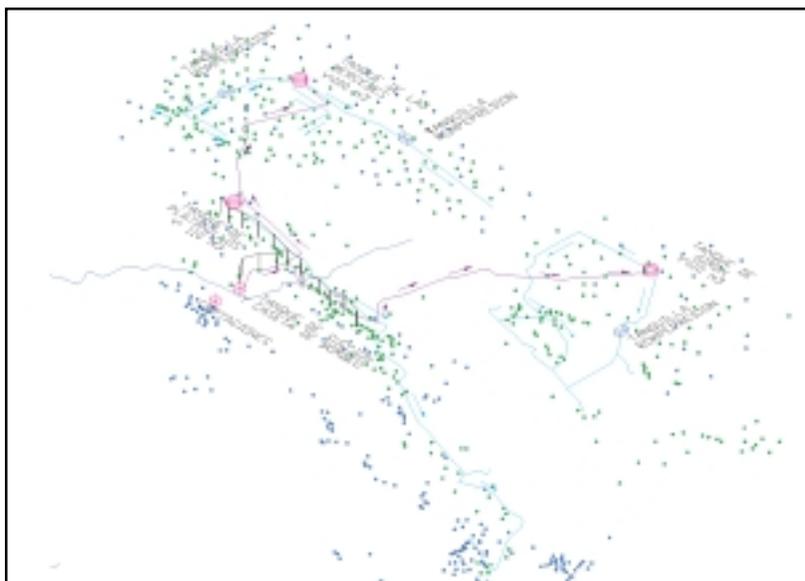
• Figura 6. Esquema del Sistema Múltiple "Platanillos", Quezaltepeque

La Figura 6 representa el Sistema Múltiple llamado “Platanillos”, construido por PLANSABAR – MSAPAS en 1992, el cual presta servicio a 10 caseríos ubicados en los cantones Platanillos, Girón y Las Mercedes de la jurisdicción de Quezaltepeque en el departamento de La Libertad. El sistema se abastece a partir de la captación de varios afloramientos de agua ubicados en un radio de 30 metros, el agua se conduce a una cisterna en la que está instalado un equipo de bombeo de 100 caballos (hp), desde donde se impulsa el agua a 3 tanques de distribución de 100 metros cúbicos cada uno, y de cada tanque surge una red de distribución. El sistema cuenta con 390 acometidas domiciliarias que sirven a unas de 2,200 personas. Por tratarse de un sistema que requiere energía eléctrica para su operación, el servicio es frecuentemente interrumpido por fallas en los equipos, especialmente en el motor de la bomba. Otro aspecto vulnerable se refiere a las fugas en las tuberías de conducción y distribución.

Los puntos verdes de la figura representan las viviendas con servicio y los puntos azules son las viviendas sin servicio intradomiciliar.

La tarifa actual por servicio es fija y corresponde a \$ 6.86 por mes; no cuentan con micromedición.

Este tipo de sistema presenta dos tipos de vulnerabilidades muy significativas. Primero, por tratarse de sistemas no muy sencillos desde los puntos de vista hidráulico y electromecánico, para su operación requieren de la presencia casi constante de técnicos especialistas en electricidad, hidráulica y mantenimiento de equipos de bombeo, apoyo con el que no cuentan actualmente las comunidades encargadas de la operación y mantenimiento; y segundo, para la prestación del servicio dependen completamente del suministro de energía eléctrica cuya calidad en cuanto a variaciones de voltaje y continuidad dejan mucho que desear. Además, el costo de la energía es cada vez más alto.

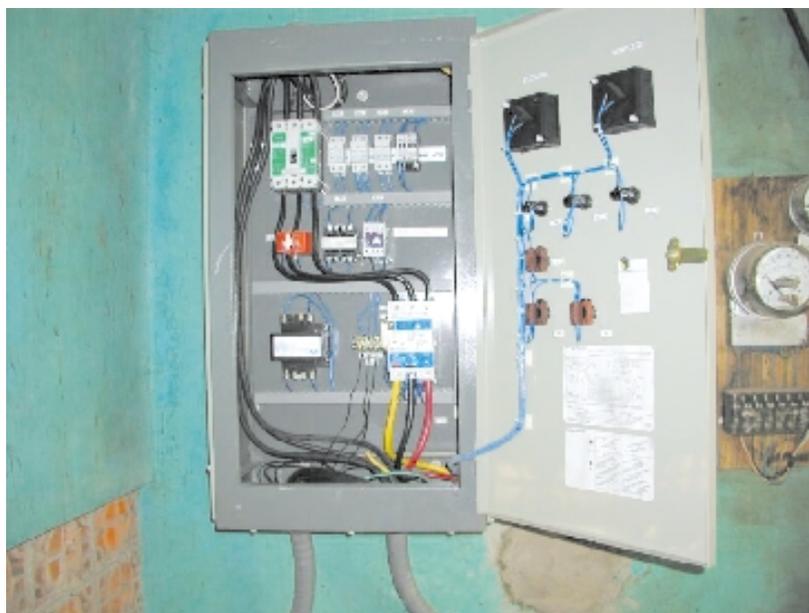
• Figura 7. Sistema rural "Platanillos". Tablero eléctrico del equipo de bombeo

La tasa de incidencia de fallas en los sistemas eléctricos y mecánicos es sumamente alta. Existen sistemas con menos de un año de operación en los cuales se han reparado hasta tres veces los equipos de bombeo (Santa Elena, Usulután), o como el caso de cantón Valle del Señor en Quezaltepeque, La Libertad, donde desde 1994, cuando comenzó a operar, los equipos de bombeo han sido cambiados cuatro veces por desperfectos.

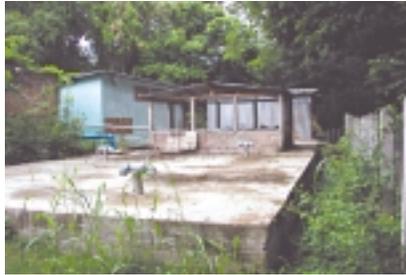
Tanques de succión y estación de bombeo

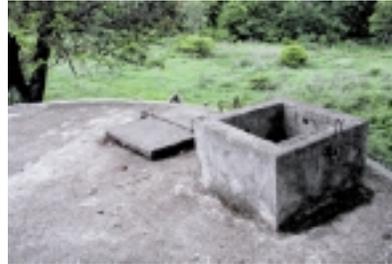
Detalle tanque Platanillos

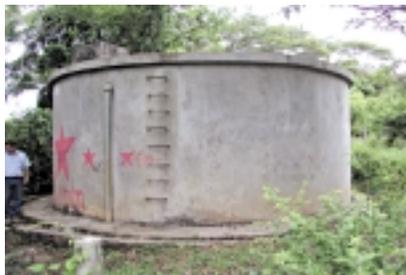
Tanque en Platanillos, $v=100 \text{ m}^3$

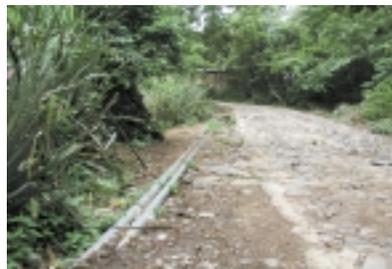
Tuberías de impelencia y distribución

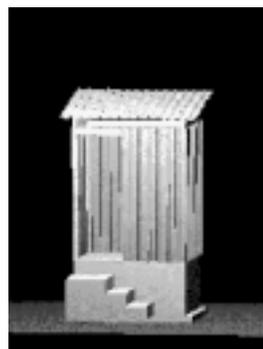
• Figura 9. Letrina abonera

Sistema de disposición de excretas en el que las heces son almacenadas en cámaras herméticas y se le dan las condiciones de manera que se descompongan y poder así utilizar el producto final como mejorador de suelo para cultivo.

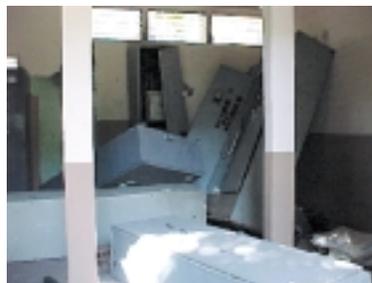
• Figura 10. Tableros eléctricos en el “Cacahuatal”
