## **CAPITULO 4:**

### **PROVINCIA DEL NAPO**

#### **4.1. ABASTECIMIENTOS DE AGUA Y ALCANTARILLADO<sup>1</sup>**

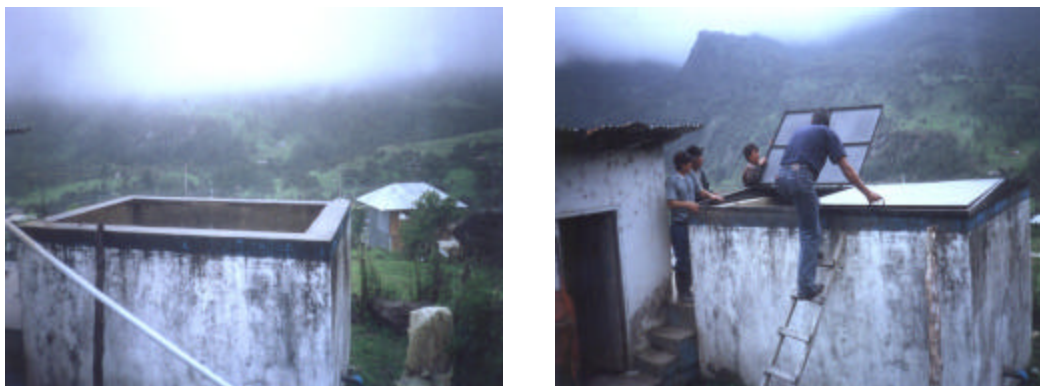
Como consecuencia de la erupción se realizó la limpieza general y cambio del material filtrante para ser utilizado nuevamente. Los tanques en este sistema estaban descubiertos lo que ocasionó daños producidos por la carga de ceniza en los filtros, concluido el problema de cenizas se procedió a cubrir los componentes de los tanques con estructuras metálicas.

Tanque de filtración, del sistema de agua potable de Oyacachi, Provincia del Napo Antes y durante la colocación de las cubiertas o protecciones. Fuente: COOPI.

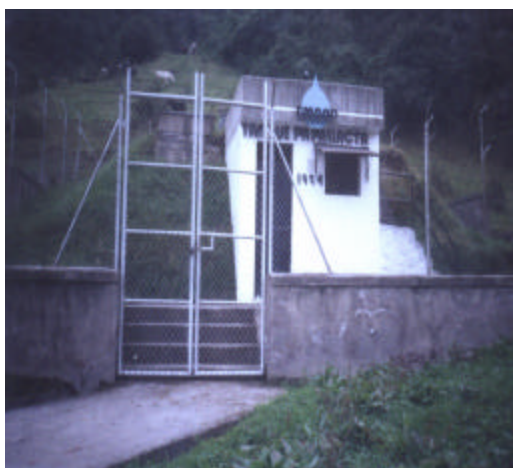
Caseta de captación de agua subterránea en la parroquia Papayacta, Cantón Baeza, Provincia del Napo. **Fuente: COOPI, 2003.**

El sistema de abastecimiento de agua a esta comunidad se basa en una captación superficial de afloramiento de agua subterránea, y luego es conducida por gravedad a un tanque de captación y distribución, el mismo que tiene material pétreo filtrante y una capa de 25 cm de carbón activado.

sin embargo se añade cloro como desinfectante al agua. Como consecuencia de la caída de cenizas en el área, no se vio afectado el sistema, debido a que esta es una captación cerrada, además el agua llega a un tanque cerrado.

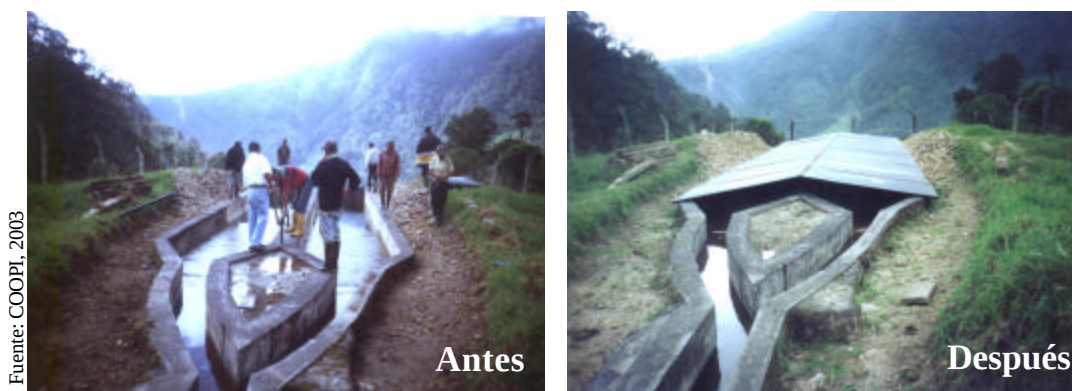
Este sistema al igual que el resto de sistemas abiertos tanto en su captación como en su estructura, soportaron problemas debido a la caída de ceniza y presencia de ceniza en el agua. El agua que se capta en Cuyuja, tanto antes, durante la erupción, y actualmente es de alta turbiedad, y contiene partículas en suspensión y arrastre de materiales, los que son retenidos y parte de ellos controlados con las estructuras como desarenadores y sedimentadores, donde parte de estos elementos son capturados.

Personal de trabajadores realizando la colocación de cubiertas metálicas sobre las estructuras de captación, antes de llegar al tanque sedimentador de Cuyuja, Cantón Baeza, Provincia del Napo.

La ONG COOPI ayudo con la entrega de estructuras para proteger de la ceniza a las captaciones y los diferentes elementos del sistema.

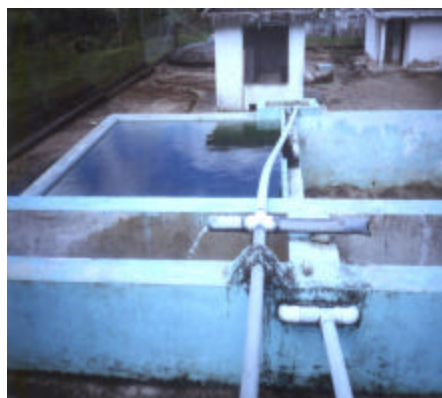
Vista general de las tuberías de captación de agua cruda, y los tanques de sedimentación de la población de Baeza, Cantón Baeza, Provincia del Napo. Fuente: COOPI, 2003.

El sistema cuenta en su captación con un tanque desarenador, en el que se eliminan los materiales mas pesados, para luego ser conducidos por tubería a la planta de tratamiento que tiene un sedimentador, 2 filtros, una caseta de cloración y dos tanques de reserva y distribución.

El problema que fue detectado en este sistema y que fue provocado por la erupción volcánica fue el de la presencia y aumento de la turbiedad del agua cruda, por lo que se paralizó la producción de agua potable parcialmente, debido a la contaminación y a la capacidad de filtración.

Como medida de mitigación se ha procedido a cubrir las estructuras de la planta con cubiertas metálicas.

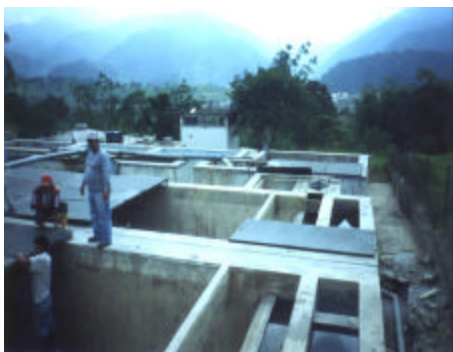
Trabajos de ubicación de la cubierta metálica en los tanques de sedimentación en la población de Baeza, Cantón Baeza, Provincia del Napo. Fuente: COOPI, 2003.

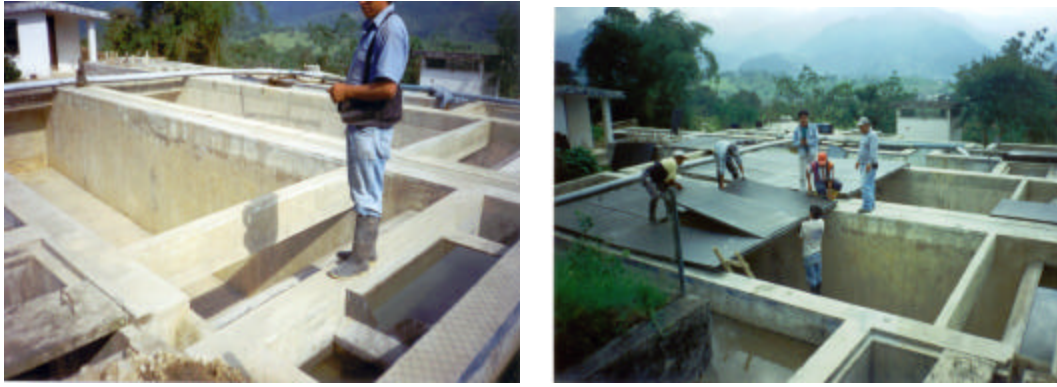
Debido a la presencia de cenizas en la región el sistema desde la captación de agua cruda hasta la filtración, se vio alterada, debido a la inexistencia de estructura de protección para dicha planta. En la emergencia, la planta se encontraba en fase de reparación y de ampliación, por lo que su afectación en cuanto a producción fue limitada.

Trabajos de preparación y colocación de cubiertas metálicas sobre las unidades de sedimentador, canaletas y filtros en la población de parroquia de Borja, Provincia de Napo. 2003. **Fuente: COOPI**

El municipio de Quijos y la Prefectura, ayudaron con la entrega de agua por medio de tanqueros. Como medida de mitigación se colocaron sobre las estructuras de la planta de tratamiento, placas metálicas, como cubiertas para protegerlas de futuros eventos que se presenten. No existen reportes sobre la calidad del agua, ni laboratorios en Borja.

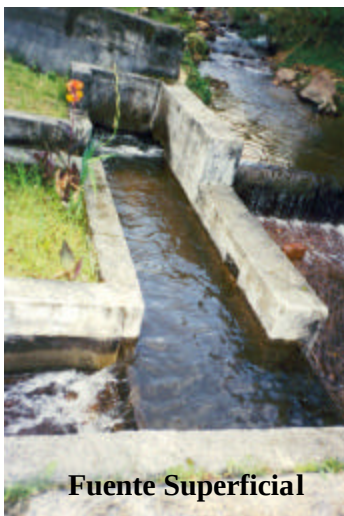
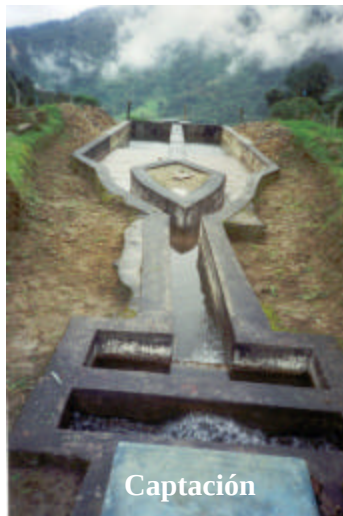
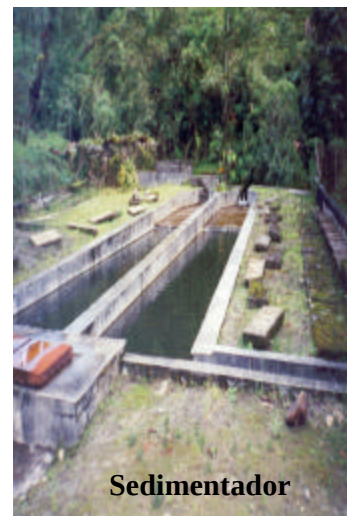
Sistema de abastecimiento de agua, para Cosanga, Provincia del Napo. 2003. Fuente: COOPI

Como producto de la caída de ceniza, se puede indicar que ayudó a que este sistema aumente la contaminación, ya que la fuente de agua que sirve como captación es de tipo superficial y de canal abierto, la misma cruza por zonas agrícolas y ganaderas, las que afectaron a la calidad del agua en forma severa.

La captación ingresa directamente por las estructuras, para luego pasar a un proceso de sedimentación y posteriormente al tanque de reserva y distribución en el mismo se aplica dosis de cloro para su desinfección final. No se tienen reportes sobre la calidad del agua.

**Fuente Superficial**

**Captación**

**Sedimentador**

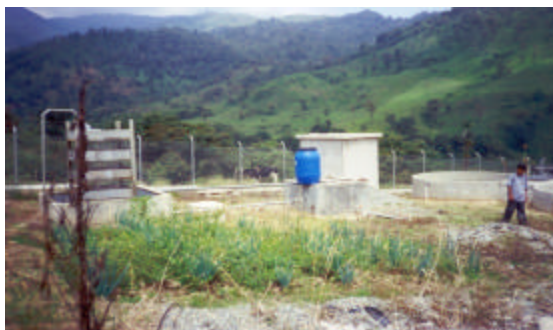
La población de Sardinas, cuenta con un sistema de agua potable con las siguientes características: Su captación es de tipo superficial y conducidas por tubería a la planta de tratamiento que cuenta con una aireador (para la eliminación de olores), un desarenador en el que se dosifica cloro de acuerdo al criterio del operador, luego el agua pasa a dos tanques de reserva y distribución para la población, además existe una estructura (caseta de cloración) para colocar el dosificador de cloro, que no está en funcionamiento.

Vista general de los componentes de la planta de tratamiento de agua potable, aireador, caseta de cloro, y tanques de reserva en la planta de tratamiento de agua potable para la población de Sardinas .

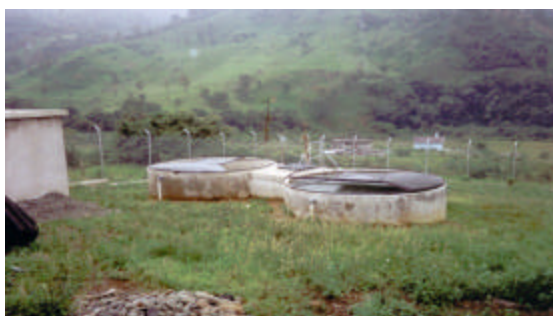
Proceso constructivo de la instalación de las cubiertas metálicas, para los tanques de reserva del sistema agua potable para la población de Sardinas, Provincia del Napo. 2003. Fuente: COOPI.

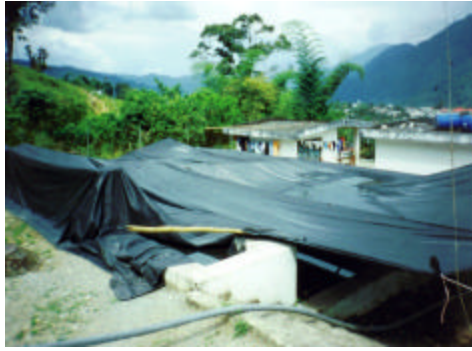
El abastecimiento de agua potable en la cabecera cantonal del Chaco se vio afectada por las cenizas, por ser esta una captación de agua superficial de un río y por la cercanía al volcán Reventador. El sistema de agua potable se paralizó por temor a la contaminación de las aguas por la presencia de ceniza en las mismas, como protección durante la emergencia se procedió a cubrir las estructuras que se encontraban expuestas a las cenizas con material. Así mismo se procedió a realizar limpieza en los tanques sedimentadores, de la misma manera se tomaron medidas posteriores al evento como es la colocación de cubiertas de estructuras metálicas.

Estructura de captación y la protección con material plástico que se usó durante el evento de la caída de cenizas en el sistema agua potable para la población de El Chaco, cantón el Chaco, Provincia del Napo.

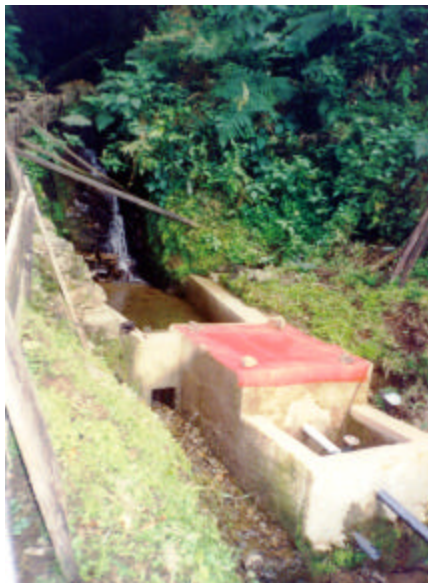
Estructura de captación y desarenador

Durante el proceso eruptivo los daños causados por la ceniza se dieron como consecuencia de la influencia de los vientos, los mismos que arrastraron gran cantidad de ceniza, la misma que afectó inicialmente al sistema de distribución de agua por encontrarse estas en estructuras

descubiertas, pasado el evento inicial se procedió a cubrir con plásticos las estructuras para proteger la calidad del agua y la presencia de ceniza en las instalaciones. Las estructuras afectadas fueron la captación, sedimentación y filtros, los que tuvieron que ser limpiados. El agua se almacena en un tanque de captación, para pasar de allí a un tanque de sedimentación y de allí al sistema de filtración, que pasa finalmente a los tanques de distribución.

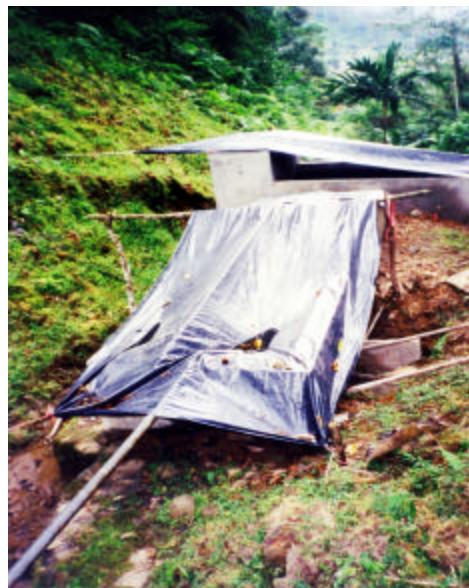
Vista del sedimentador y filtro y cubiertas de plástico colocadas sobre las estructuras.

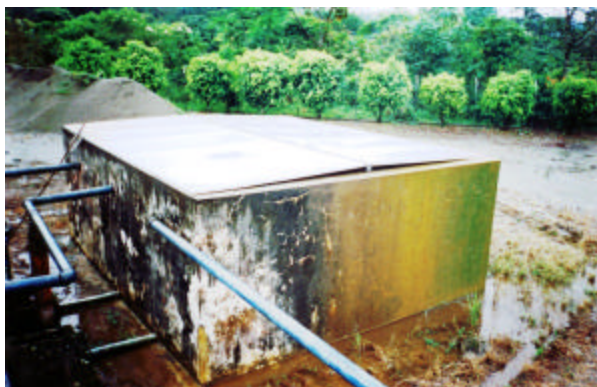
Estructura de los tanques desarenadores y filtro, con protección de cubiertas metálicas de la planta de tratamiento de agua de Las Palmas, cantón Chaco, Provincia del Napo. 2003. Fuente: COOPI.

Las Palmas es una comunidad que posee un sistema de agua potable que capta el agua de un afloramiento superficial. El caudal es conducido por tubería a una estructura de hormigón armado que cumple las funciones de desarenador, de este cajón, pasa un sedimentador y luego a un proceso de filtración, para finalmente, proceder a la desinfección por cloro.

Por ser de estructuras abiertas, durante la caída de cenizas, el sistema fue afectado por el incremento de turbiedad, color y sedimentos, lo que ocasionó la paralización parcial del sistema operativo, no existen resultados de calidad del agua, ni existen laboratorios de análisis.
