## CAPITULO 5:

### PROVINCIA DE SUCUMBIOS

#### 5.1. ABASTECIMIENTOS DE AGUA Y ALCANTARILLADO<sup>1</sup>

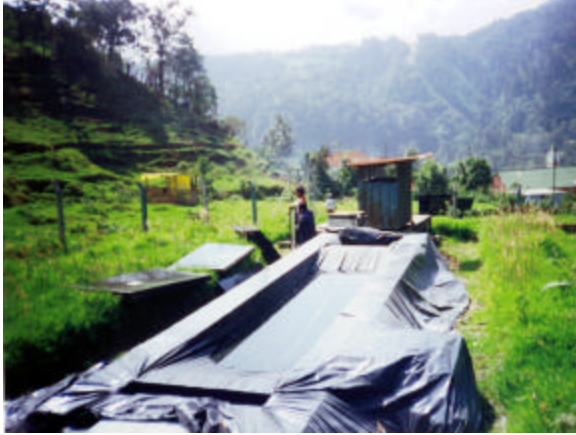
Vista general de las estructuras de la planta de tratamiento, con la cubierta de plástico, en el sistema de agua potable de la población de Atenas, Provincia del Sucumbíos. 2003. Fuente: COOPI.

En el proceso eruptivo el sistema suspendió su operación por el incremento de la ceniza como elemento contaminante, como medida de prevención los administradores de la planta cubrieron las estructuras con plástico, este sistema tiene agua de mala calidad con altos contenido de sólidos en suspensión, color y turbiedad. El agua cruda también cruza por terrenos que están destinados al uso agrícola y ganadero. La demanda de agua potable fue cubierta por medio de tanqueros.

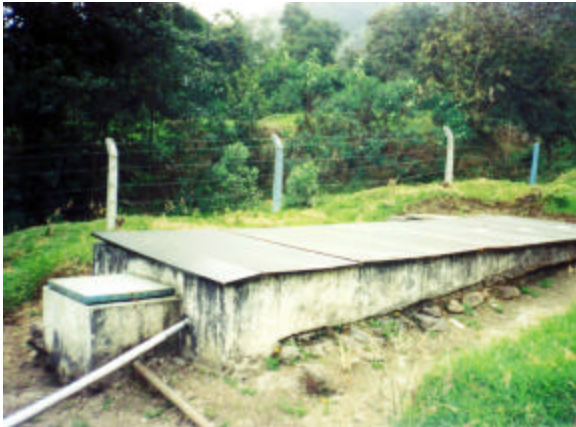
Estructura de captación protegidas con cubiertas metálicas durante la emergencia, en el sistema de agua potable de la población de Atenas, Provincia del Sucumbíos. 2003. Fuente: COOPI.

Una vez terminada la emergencia, se procedió a la construcción de estructuras metálicas, para proteger los elementos del sistema de agua.

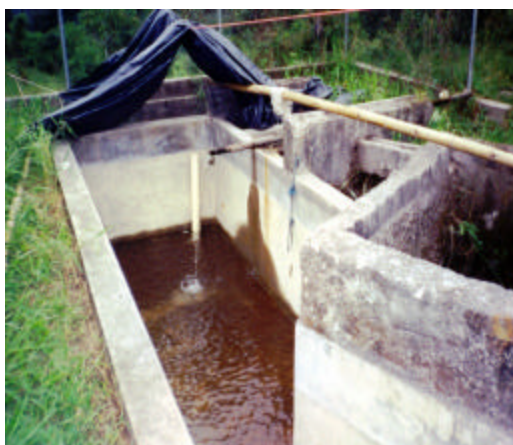
Estructuras y tanques de floculación en el sitio Cascabel, cantón Lumbaqui, Provincia del Sucumbíos. 2003. Fuente: COOPI.

Durante el proceso eruptivo, este sistema se vio afectado desde su origen, por ser un sistema que capta agua de una vertiente superficial abierta, así como sus estructuras que también son de tipo abierto. Estas estructuras fueron colmatadas en los tanques de sedimentos, canaletas de clarificadores y filtros, por lo que se paralizó el proceso de abastecimiento parcialmente.

Para proteger y prevenir daños futuros en las instalaciones se construyó un sistema de cubiertas metálicas, cuyo costo ha sido cubierto por la ONG COOPI.

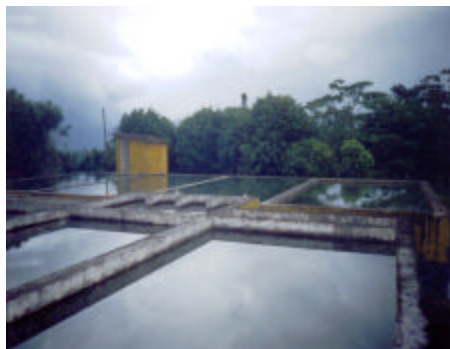
Canaletas y unidades de filtración en la población de Lumbaqui, cantón Lumbaqui, Provincia del Sucumbíos. 2003. Fuente: COOPI.

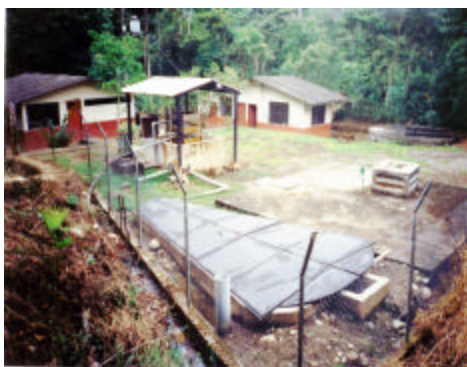
Panorámica de las instalaciones del sistema de la planta de tratamiento de agua potable de la población de Cháscales, Provincia del Sucumbíos. 2003. Fuente: COOPI.

Las cenizas caídas durante el proceso eruptivo, causaron problemas en el sedimentador, por su alta carga de sedimentos, por lo que se paralizó obligadamente el bombeo que se realizaba al tanque de distribución. El sistema de bombeo, también se vio afectado en forma indirecta, por la suspensión del fluido eléctrico, como medida de prevención se cubrió con plástico las instalaciones durante el evento, y posteriormente se construyeron estructuras metálicas, para proteger las mismas.
