C) MAL DRENAJE DE PATIOS Y AREAS VERDES

D) LAS INSTALACIONES SANITARIAS Y DE AGUA POTABLE

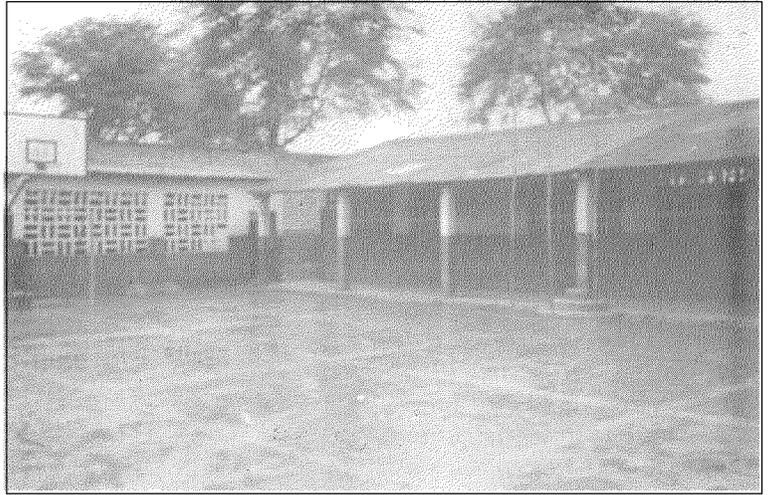
FOTO No. 18 Colegio Bruno Sanchez, Portoviejo, Provincia de Manabí. Ha sido construido en una zona inundable junto al río Portoviejo.

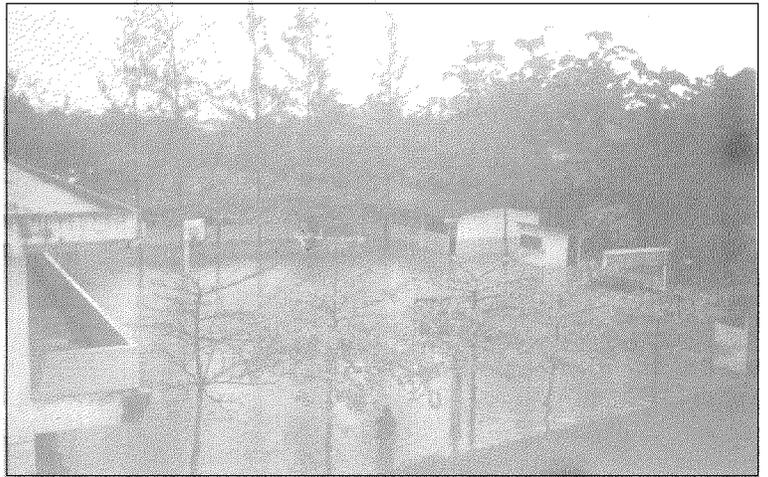
Escuela Cotto Infante, Vinces, Provincia de Los Ríos. Construida en una zona inundable.

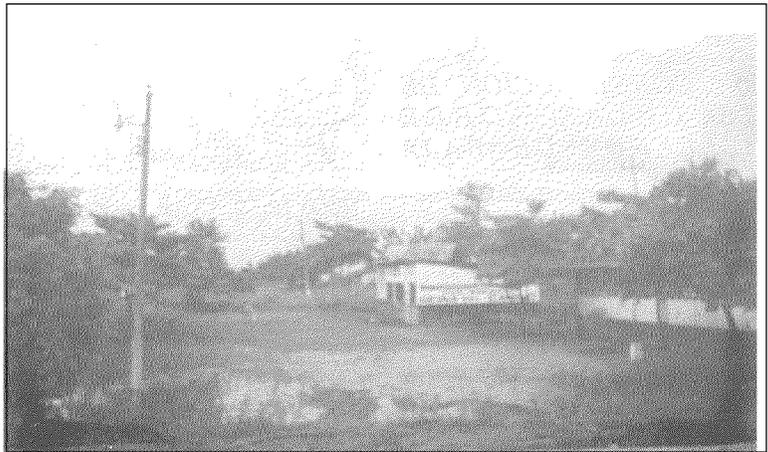
Escuela Reina del Camino, Chone, Provincia de Manabí. La escuela fue construida en un nivel inferior al nivel de la carretera Chone-Bahía. Se debió tomar a la carretera como una referencia geográfica y colocar un relleno con una altura superior a su rasante.
