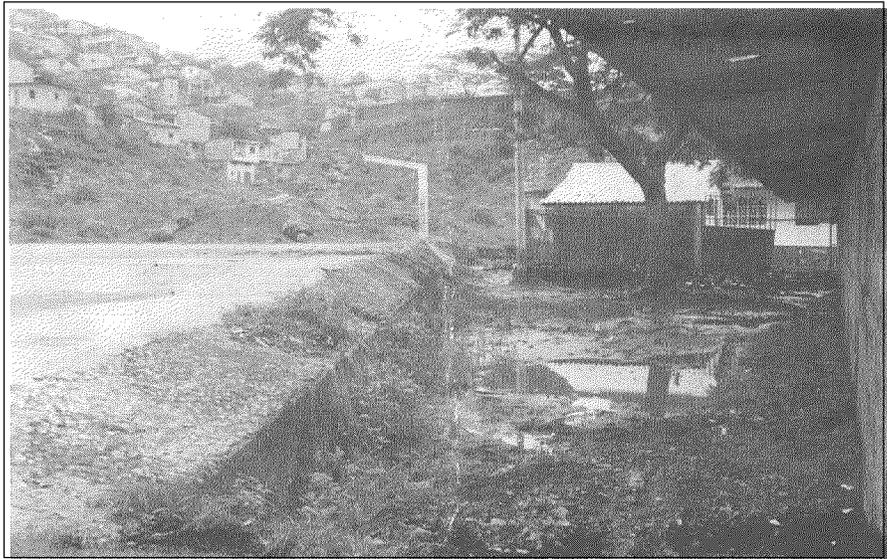
Colegio Augusto Mendoza Moreira, Mapasingue Este Guayaquil. El terraplen de las canchas produce el represamiento de las aguas contra las aulas que han sido construidas con una elevación inferior.

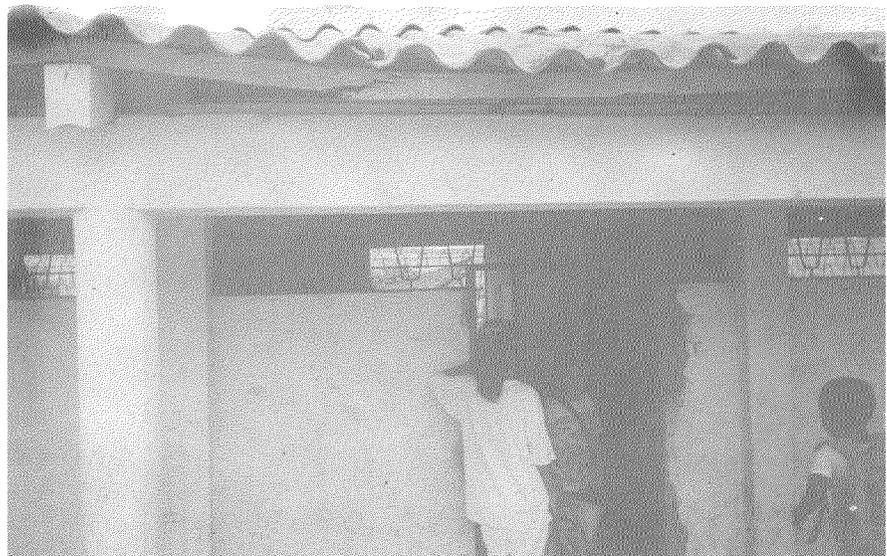
Escuela Aurora Vallejo, Mapasingue Este - Guayaquil. Las baterías sanitarias se encuentran en una elevación muy baja con respecto a los patios, produciéndose condiciones de insalubridad por un mal drenaje
