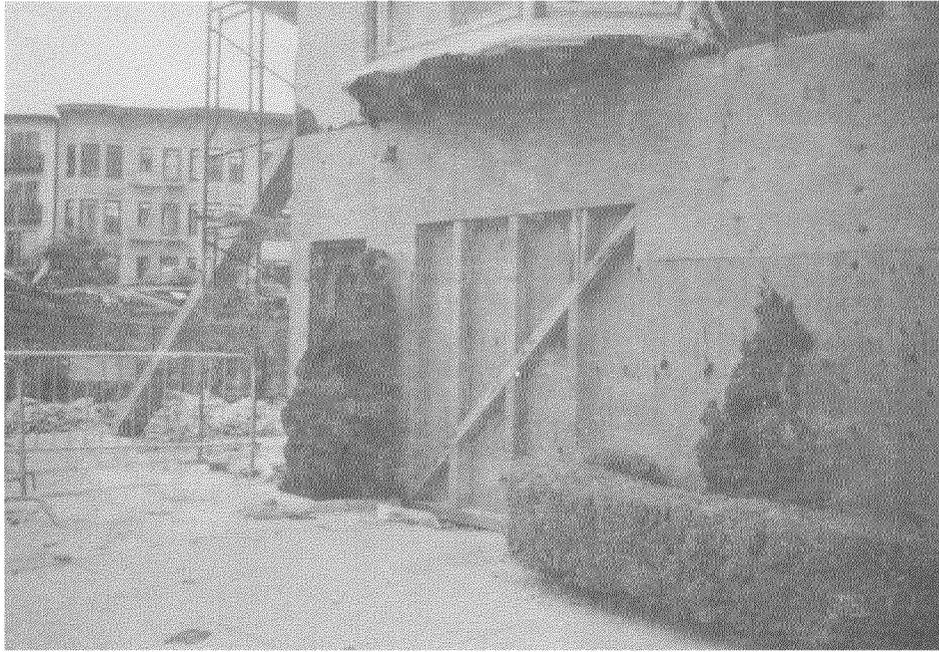
FOTO 5.5. REPARANDO EL PRIMER PISO DAÑADO CON PANELES DE MADERA (TRIPLAY). MARINA, SAN FRANCISCO.

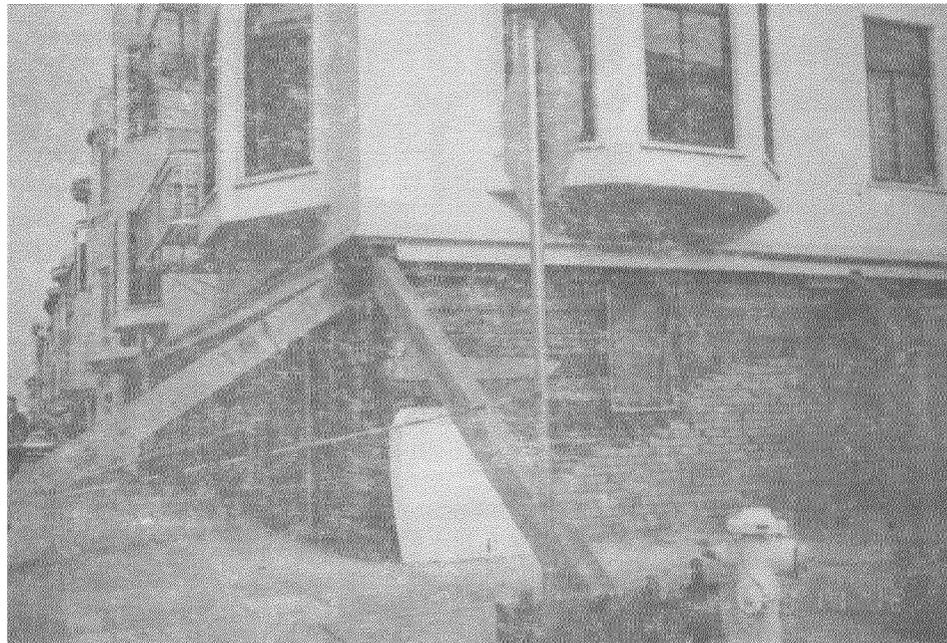
FOTO 5.6 DETERIORO DE PORTICOS DE MADERA CUBIERTOS CON ALBAÑILERIA, MARINA, SAN FRANCISCO
