Los efectos del sismo en los pueblos situados dentro del área epicentral en las estribaciones de la Cordillera Occidental al Norte de Lima, fueron marcados tanto por la topografía como por la calidad y antigüedad de las construcciones; los situados en la parte alta del valle de Chancay sufrieron graves daños; el templo de Canchapilca con sus dos torres, se desplomó, quedando la población en ruinas. El pueblo de Huascoy, en las nacientes del río Huaura, quedó casi destruido, lo mismo que el caserío de Jumbilca. En Cajatambo desplomaronse varias casas. En todas las quebradas mencionadas y en la del río Rímac, a unos 100 a 120 kilómetros al E. de Lima, se produjeron derrumbes de rocas y material deleznable. En la región de la costa, el sismo fue moderadamente destructor hasta unos 250 km tanto al NW como al SE de la capital, afectando las localidades de Barranca, Huarmey, Cañete, Chíncha y Pisco. A juicio de algunos observadores, el sismo fue fortísimo en Chancay y Paramonga, mientras que la zona intermedia Huacho y Barranca fue menos intenso. Al SE de Lima causó algunos estragos en los pueblos cordilleranos de Yauyos y Huaitará. Fuera del área epicentral, se apreció intensidades de I

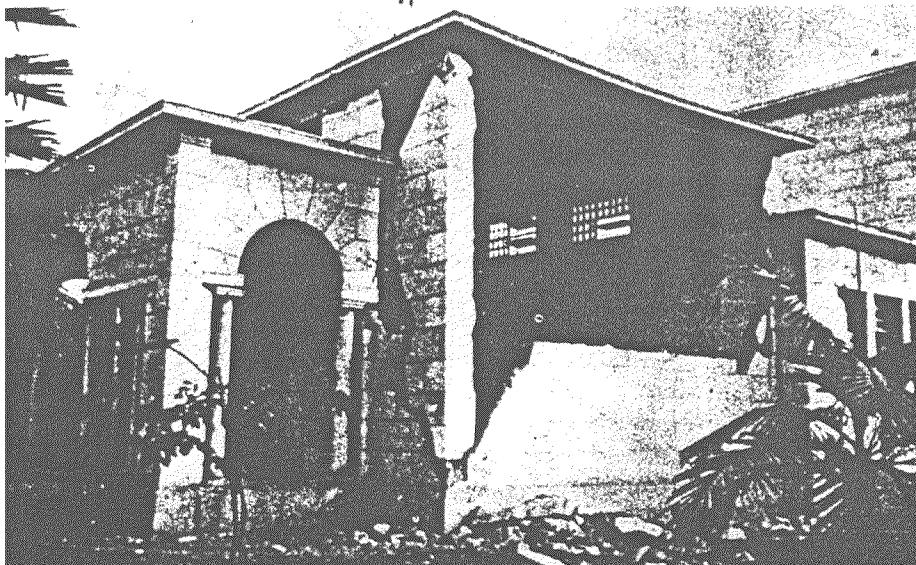
*Foto No. 5. – Desplome de pared y agrietamientos en edificio de la Escuela Nacional de Agricultura (La Molina), después del terremoto de Lima del 24 de Mayo de 1940. (Gentileza del Ing. R. Valencia).*

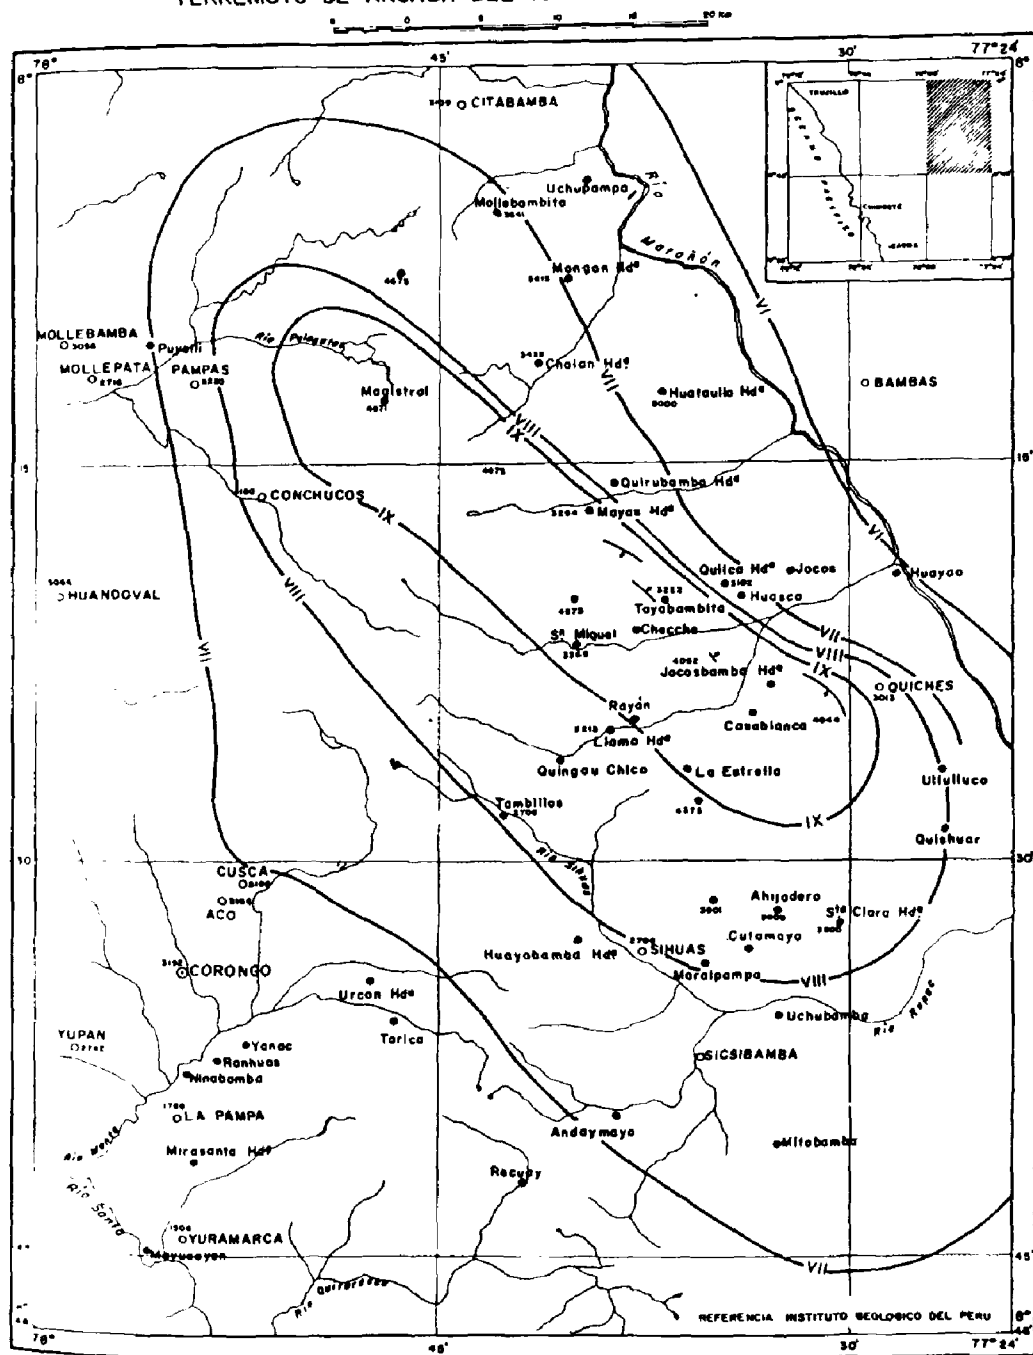
INSTITUTO DE GEOLOGIA Y MINERIA  
 MAPA DE LAS LINEAS ISOSISTAS DEL  
 TERREMOTO DE ANCASH DEL 10 DE NOVIEMBRE DE 1946

La máxima intensidad, estimada en el Grado X-XI MM, estuvo confinada probablemente a una área estrecha y alargada, comprendida desde el Nevado de Pelagatos hasta los poblados de Mayas y Quiches, donde fueron grandes los efectos destructores, y en donde ocurrieron transformaciones topográficas y derrumbes. La línea isosista IX de forma elíptica y de dirección NW-SE. abarcó aproximadamente unos 1600 kilómetros cuadrados. (Lámina No. 9). Efectos secundarios:
