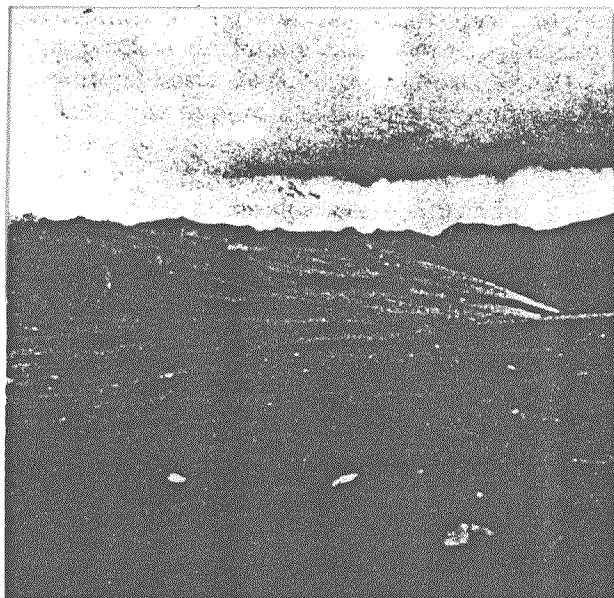
Foto No. 7.— Vista de la falla en la parte alta del pueblo de Quiches, producida por el terremoto de Ancash, el 10 de Noviembre de 1946,

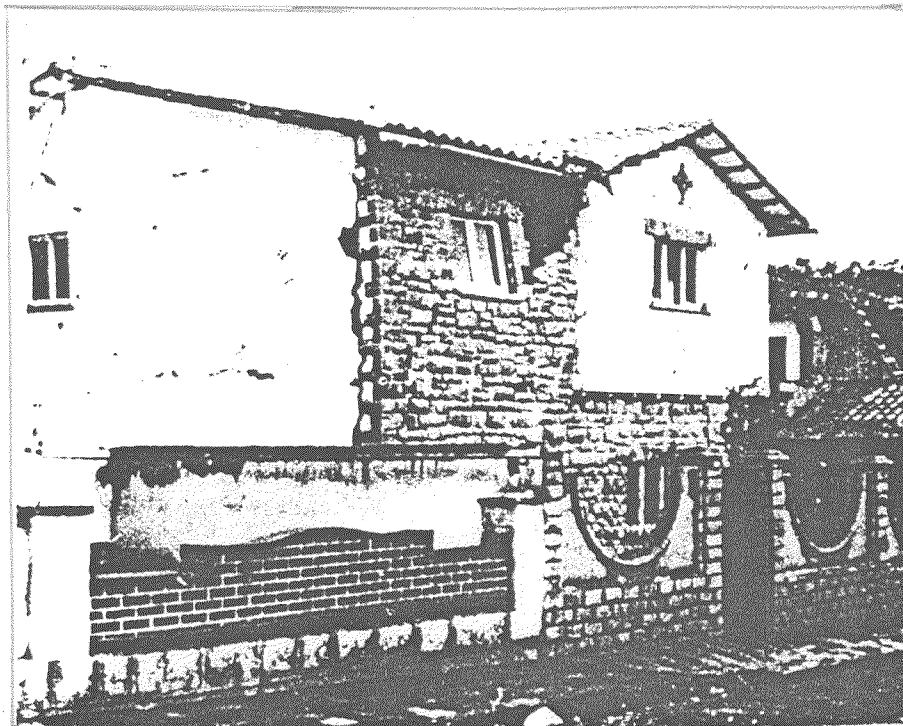
Foto No. 10.— Agrietamientos en paredes de casa, después del terremoto del Cuzco, el 21 de Mayo de 1950.

- 1950** Mayo 21, a 13:38 horas. Terremoto en la ciudad del Cuzco, que dañó en más de un 50 o/o sus edificios y viviendas. Perecieron unas 120 personas y heridas unas 275. El área epicentral estuvo confinada al valle del Cuzco (unos doce km²), circundada por una área de quinientos km², afectada por una destrucción en menor escala. El movimiento se sintió en una área elíptica de 16,000 km², comprendida entre los paralelos 13° 13' y 14° 30' de Lat. S. y los meridianos 71°15' a 72°55' Long. W. Se estimó que la intensidad en el área epicentral alcanzó el Grado VII MM. Efectos sobre las construcciones: Entre los edificios que más sufrieron a consecuencia del terremoto, estuvieron los templos, reliquias arquitectónicas erigidas hace 250 a 300 años, con muros hechos de bloques de piedra con techos abovedados de ladrillo, sustentados en arcos de piedra. Los campanarios fueron los más averiados, derrumbándose algunos de ellos (Foto No. 9). También resultaron muy averiados las antiguas construcciones de adobe y las combinadas de adobe y piedra o ladrillo. Se observó que muchas de ellas habían sido lesionadas por el fuerte sismo del 18 de Diciembre de 1941, completándose su destrucción en 1950. (Foto No. 10).
