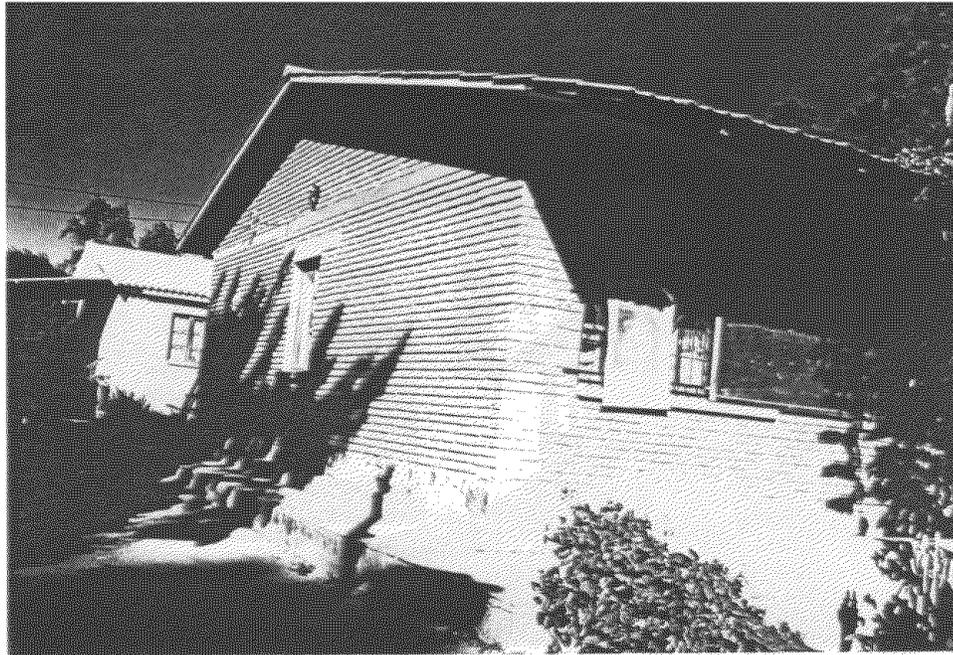
Foto 17. Detalle del sistema de construcción del Sector A del Hospital Carmen López de Aiquile

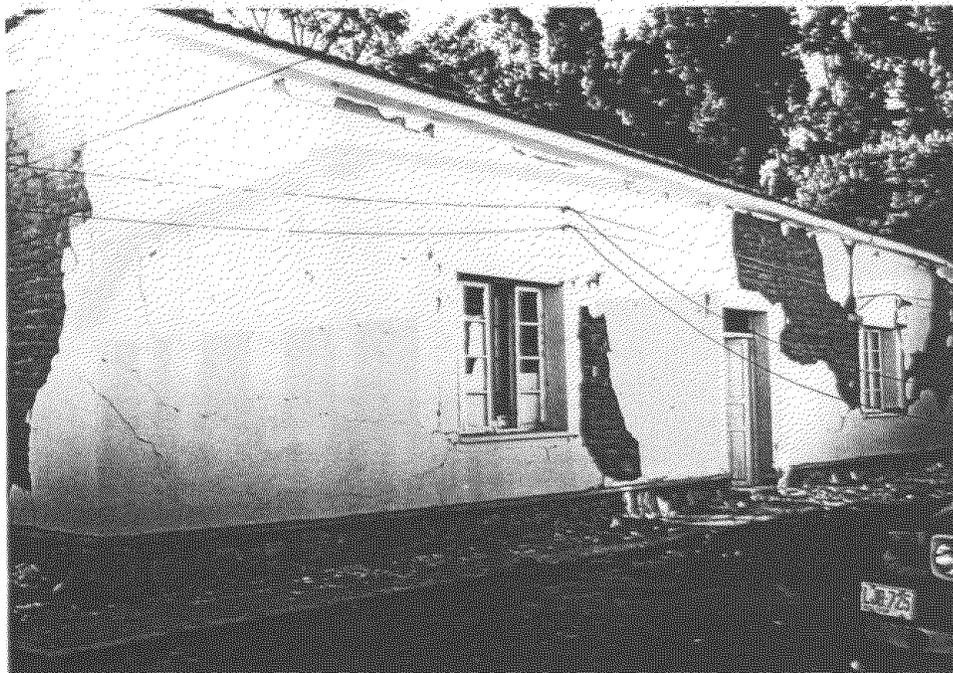
Foto 18. Daños del edificio de la residencia de los médicos del Hospital Carmen López
