## **6 INVENTARIO Y ANÁLISIS DE AMENAZAS**

### **6.1 Amenazas naturales**

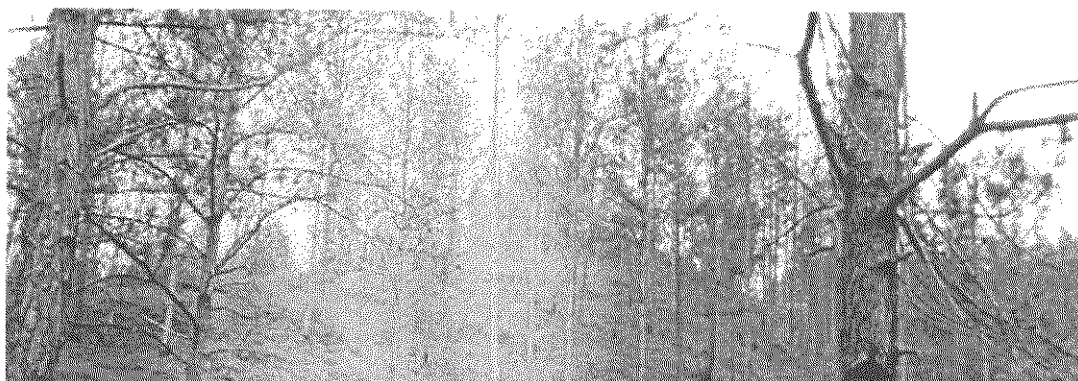
En el municipio de El Jícaro se ha observado amplias zonas afectadas por la paga, a saber: sitio el Bijao, Cerro Buena Vista, Cerro El Zapote, Cerro La Danta, Cerro El Quebracho, en el límite con el municipio de Jalapa, en Susucayán, en Guanacastillo, en la Cuchilla, en el Callejón, en el Cerro el Coyolito. Se ha podido observar que en estas zonas los árboles de pino se encuentran en su fase terminal por afectación del gorgojo descortezador, considerándose necesario o recomendable proteger o evitar que el bosque sea totalmente afectado, ya que uno de los municipios vecinos, que presenta altos índices de propagación de esta plaga es Jalapa.

*Afectación del gorgojo descortezador en los pinares del sitio El Bijao.*

Para prevenir que la plaga afecte el área de bosques existente en el territorio de El Jícaro, INAFOR-MAGFOR ha recomendado quemar, talar y

extraer grandes franjas de bosque, de manera tal que se generen barreras que limiten la propagación de la plaga. Indudablemente esto conllevará a mayor deforestación, los suelos quedarán totalmente desprovistos de vegetación, las fuentes de agua se secarán, por lo que se acentuará el problema de la sequía y el aumento de la pobreza. El grado de peligro, vulnerabilidad y riesgo es alto, razón por la cual se hace necesario controlar la plaga muy a lo inmediato a través de monitoreos sobre el recurso forestal de manera tal que ayude a identificar cualquier brote de la plaga que continúe dispersándose y ponga en riesgo la población boscosa.

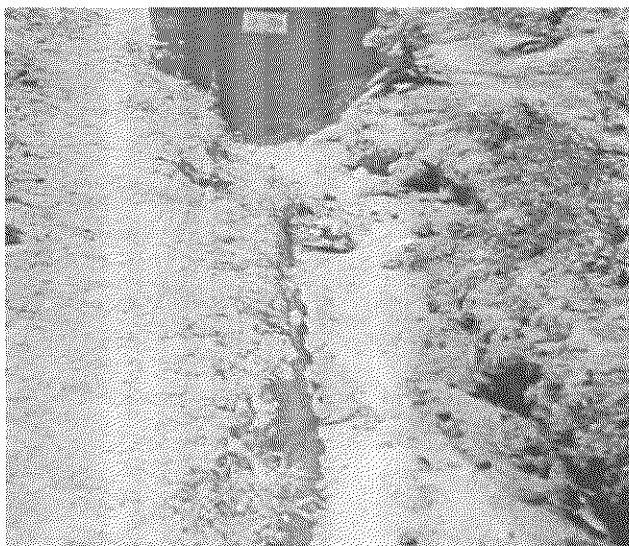
**Camino hacia Aguas Calientes** (589173E; 1523002N): Enormes cárcavas compuestas de material granítico alterado que están siendo erosionadas por la escorrentía. Igualmente se observa fuerte erosión en los cauces de la quebrada. Hay presencia de deslizamientos superficiales así como brotes de la plaga del gorgojo descortezador del pino. Se evalúa la zona de peligro bajo, riesgo y vulnerabilidad media.

*Erosión hídrica en el camino de acceso hacia Aguas Calientes*
