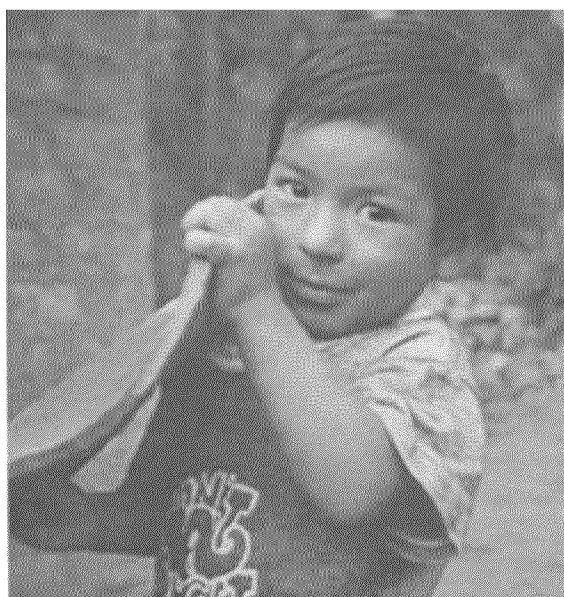
Figura 13: Niño cargando una teja de micro concreto

- Se cuenta con un expediente técnico y un manual de construcción para viviendas de adobe sismo resistentes de bajo costo, conteniendo toda la información necesaria para su replicabilidad.
- Se difundió una técnica de cobertura de techos con tejas de micro concreto a un costo moderado, que en comparación con techos de lámina, preserva la fisonomía del paisaje andino tradicional y ofrece un mejor aislamiento térmico
