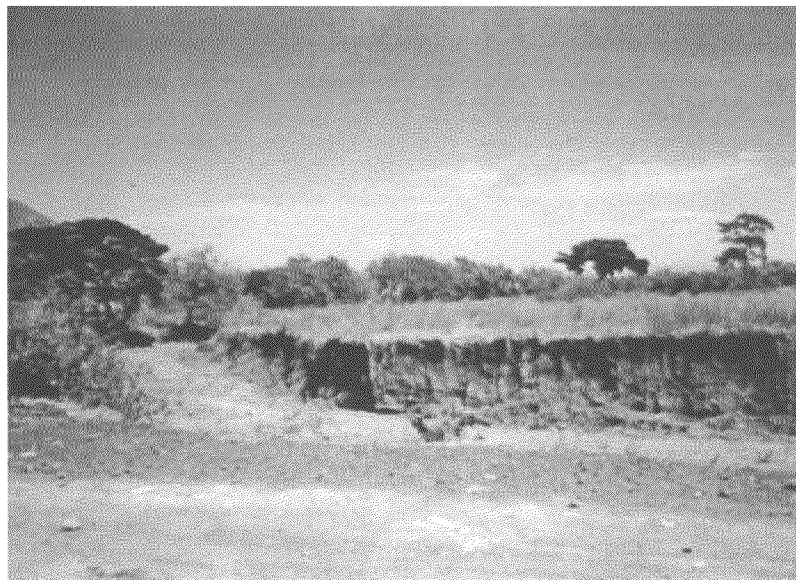
Comarca: Puerto Momotombo y erosión		Amenaza: Inundación, arrastre de sedimentos			
Sitio Crítico # 7		Ubicación: Empalme de Momotombo 1,600 m al norte, carretera a Malpaisillo			
Nivel de riesgo	Grado de peligro	Efectos previsibles	Elementos vulnerables	Antecedentes	
Alto	Alto	<ul style="list-style-type: none"> <li>Desbordamiento del cauce, ampliación de cárcavas y colapso de tramo de carretera (interrupción del tránsito vehicular)</li> </ul>	<ul style="list-style-type: none"> <li>Carretera</li> <li>Tendido eléctrico</li> </ul>	<ul style="list-style-type: none"> <li>Conformación de cárcavas durante el fenómeno del Mitch. acrecentándose más con los últimos inviernos</li> </ul>	
Medidas a tomar					
Medidas mínimas priorizadas		Responsable	Ejecuta	Periodo	Presupuesto US\$
<ul style="list-style-type: none"> <li>Realizar estudio hidroiógico e hidráulico para la ubicación de alcantarilla</li> </ul>		Alcaldía PROTIERRA FISE	Alcaldía PROTIERRA	3 meses	2.000.00

Medidas menos priorizadas					
<ul style="list-style-type: none"> <li>Construcción de alcantarilla de cruce</li> </ul>		Alcaldía FISE PROTIERRA	Alcaldía PROTIERRA	6 meses	5 000 00
<ul style="list-style-type: none"> <li>Estabilización del cauce 100 m aguas arriba y 100 m aguas abajo con obras hidráulicas.</li> </ul>		Alcaldía FISE PROTIERRA	Alcaldía PROTIERRA	6 meses	3.000.00

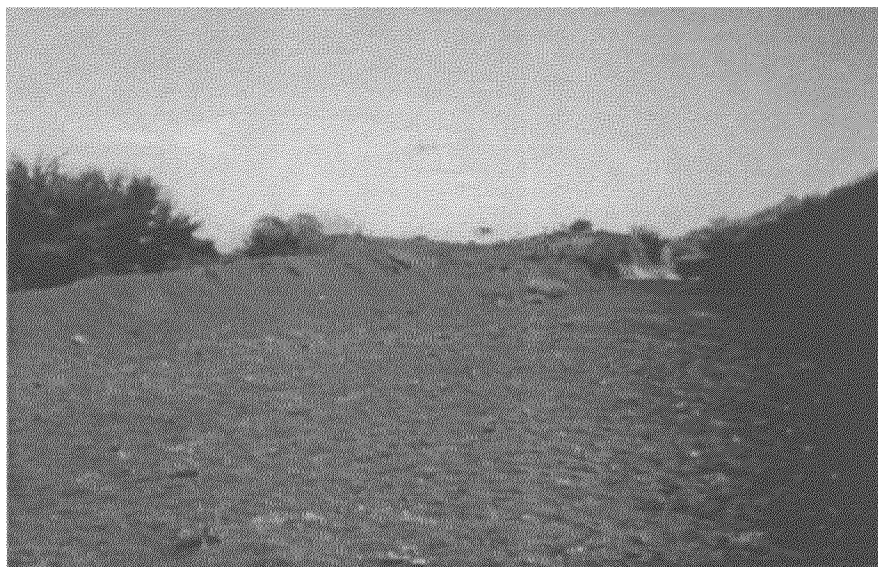
Comarca: Puerto Momotombo		Amenaza: Desbordamiento de cauce por flujos torrenciales			
Sitio Crítico # 9		Ubicación: Intersección de camino viejo a Momotombo y cauce La América			
Nivel de riesgo	Grado de peligro	Efectos previsibles	Elementos vulnerables	Antecedentes	
Alto	Alto	<ul style="list-style-type: none"> <li>Desbordamiento de cauce y erosión de taludes.</li> <li>Afectación al poblado de Puerto Momotombo</li> <li>Interrupción del tránsito vehicular.</li> </ul>	<ul style="list-style-type: none"> <li>Viviendas e infraestructuras.</li> <li>Cementerios.</li> <li>Ruinas de León Viejo.</li> <li>Museo Imabite</li> </ul>	<ul style="list-style-type: none"> <li>Durante los huracanes Alleta (1982) y Mitch (1998) se produjo el desbordamiento del cauce La América dividiéndose el flujo en dos direcciones, uno de ello con dirección suroeste, el cual inundó el poblado de Puerto Momotombo y Las Ruinas de León Viejo</li> <li>Cambio la morfología del cauce.</li> </ul>

Medidas a tomar					
Medidas mínimas priorizadas		Responsable	Ejecuta	Periodo	Presupuesto US\$
<ul style="list-style-type: none"> <li>Construir dique de concreto ciclópeo o de gaviones en un tramo de aproximadamente 600 metros.</li> </ul>		Alcaldía PROTIERRA FISE	FISE PROTIERRA	3 meses	20,000.00
Medidas menos priorizadas					
<ul style="list-style-type: none"> <li>Construcción de Vado</li> </ul>		Alcaldía PROTIERRA FISE	FISE PROTIERRA	3 meses	10,000.00
<ul style="list-style-type: none"> <li>Construcción de obras hidráulicas como diques, cortinas y espigones para el control del flujo y erosión de laderas del cauce La América en un tramo de aproximadamente 6 kilómetros.</li> </ul>		Alcaldía PROTIERRA FISE	FISE PROTIERRA	6 meses	100,000.00
