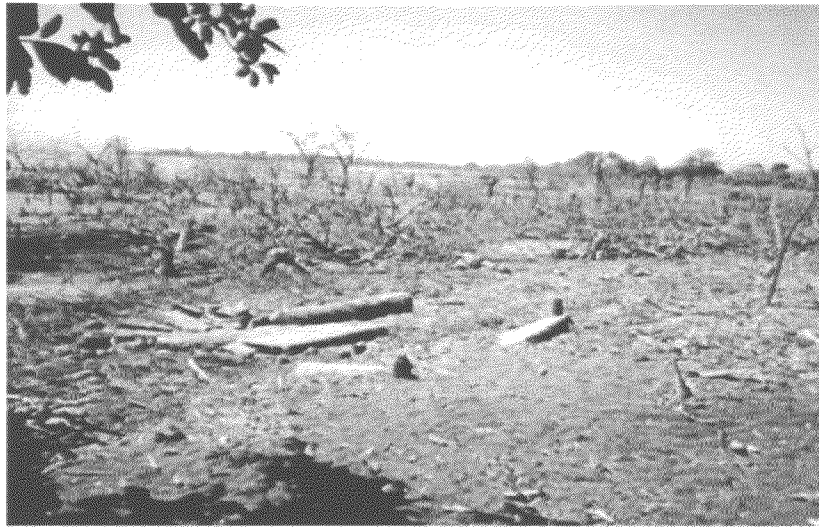
| Comarca: Puerto Momotombo | | Amenaza: Inundación, sismicidad y erupción volcánica | | |
|---|---|---|---|---|
| Alto | Alto | <u>Inundación por flujos torrenciales:</u> <ul style="list-style-type: none"> <li>Inundación por desbordamiento del cauce La América</li> <li>Daños en áreas de cultivos.</li> </ul> <u>Sismicidad:</u> <ul style="list-style-type: none"> <li>Daños a la infraestructura existente.</li> </ul> <u>Erupción Volcánica:</u> <ul style="list-style-type: none"> <li>Contaminación de los depósitos de agua potable, áreas de cultivo, afectación de la salud y destrucción de viviendas</li> </ul> | <ul style="list-style-type: none"> <li>Población</li> <li>Viviendas e infraestructuras</li> <li>Ruinas de León Viejo</li> <li>Museo Imabite</li> <li>Infraestructura vial</li> <li>Planta geotérmica</li> </ul> | <u>Inundación por flujos torrenciales:</u> <ul style="list-style-type: none"> <li>Inundaciones ocurridas durante los huracanes Alleta, Juana y Mitch</li> </ul> <u>Sismicidad:</u> <ul style="list-style-type: none"> <li>Movimientos sísmicos durante el mes de agosto 1999, destruyendo mas de 30 viviendas</li> </ul> <u>Erupción Volcánica:</u> <ul style="list-style-type: none"> <li>Erupción volcánica ocurrida en 1610, la cual destruyó la ciudad de León Viejo; y en 1905, erupción de lava en la parte norte del volcán.</li> </ul> |

| Comarca: Puerto Momotombo | | Amenaza: Inundación, sismicidad y erupción volcánica | | |
|---|---|---|---|---|
| <ul style="list-style-type: none"> <li>Educación y sensibilizar a la población.</li> </ul> | | Alcaldía<br>MECD<br>MINSA | Alcaldía<br>Líderes comarcales<br>Cruz Roja<br>ONGs | Permanente |
| <ul style="list-style-type: none"> <li>Aplicar normas de construcción antisísmica</li> </ul> | | Alcaldía | Alcaldía | Permanente |
| <ul style="list-style-type: none"> <li>Establecer sistema de alerta</li> </ul> | | INETER<br>Alcaldía | INETER<br>Alcaldía | Permanente |
| <ul style="list-style-type: none"> <li>Elaborar Planes de Emergencias</li> </ul> | | Alcaldía<br>Líderes comunales | Alcaldía | Permanente |
| <ul style="list-style-type: none"> <li>Establecer sistema de comunicación permanente entre INETER, Planta Geotérmica y la población</li> </ul> | | Alcaldía<br>Líderes comunales<br>Defensa Civil | Alcaldía | Permanente |
| <ul style="list-style-type: none"> <li>Prohibir la construcción de infraestructuras nuevas en áreas vulnerables a inundación y fallas sísmicas</li> </ul> | | Alcaldía | Alcaldía | Permanente |

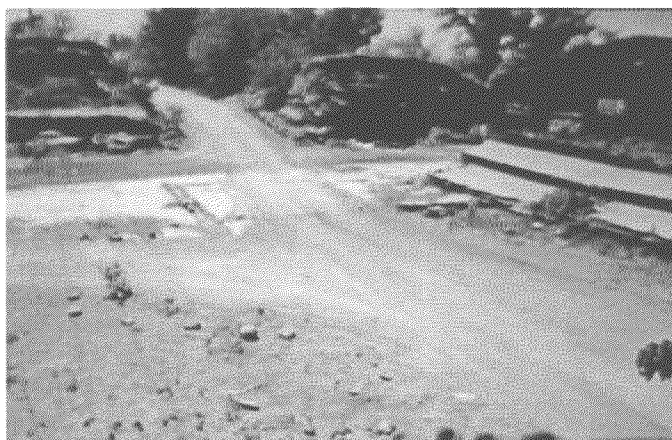
| Alto | Alto | <ul style="list-style-type: none"><li>Interrupción del flujo vehicular</li><li>Destrucción total de la poca infraestructura de concreto existente</li></ul> | <ul style="list-style-type: none"><li>Infraestructura vial</li><li>Vehículos que transitan</li></ul> | <ul style="list-style-type: none"><li>Arrastre de sedimentos y ampliación del cauce en cada invierno y durante los períodos de huracanes</li></ul> | |

| <ul style="list-style-type: none"><li>Estudio hidrológico e hidráulico del sito afectado</li></ul> | | Alcaldía PROTIERRA FISE | Alcaldía PROTIERRA | 3 meses | 2.000.00 |
| <ul style="list-style-type: none"><li>Implementar señales de peligro</li></ul> | | Alcaldía PROTIERRA | Alcaldía Líderes comarcales | --- | 50.00 |
| <ul style="list-style-type: none"><li>Construir alcantarilla</li></ul> | | Alcaldía FISE PROTIERRA | Alcaldía PROTIERRA | 6 meses | 10.000.00 |
| <ul style="list-style-type: none"><li>Implementar construcción de dos diques y cuatro espigones para control del caudal y erosión del cauce</li></ul> | | Alcaldía FISE PROTIERRA | Alcaldía PROTIERRA | 6 meses | 4.000 00 |

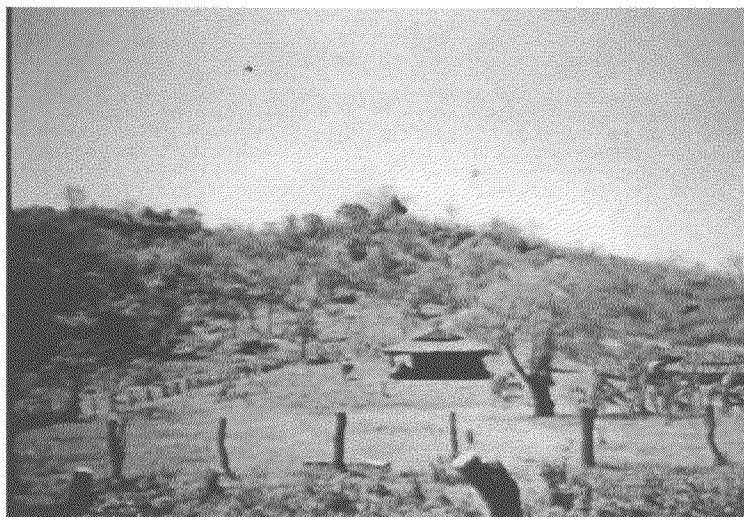
| Alto | Alto | <ul style="list-style-type: none"><li>Reactivación del deslizamiento por precipitaciones intensas o prolongadas</li></ul> | <ul style="list-style-type: none"><li>1 vivienda</li><li>8 personas</li><li>ganado</li></ul> | <ul style="list-style-type: none"><li>Durante el Mitch se dio el deslizamiento afectando esa vivienda</li></ul> | |

| <ul style="list-style-type: none"><li>Dar a conocer a la familia acerca de la amenaza, su naturaleza y posible evolución</li></ul> | | Alcaldía<br>Defensa Civil | Alcaldía<br>Defensa Civil<br>Líderes comarcales | --- | -- |
| <ul style="list-style-type: none"><li>Implementar sistema de monitoreo sencillo</li></ul> | | Alcaldía<br>Familia afectada | Familia afectada | --- | -- |
| <ul style="list-style-type: none"><li>Reubicación de la vivienda a un sitio más seguro</li></ul> | | Alcaldía | Familia afectada | --- | -- |
