Fig. 23.—TERREMOTO DE MÉXICO DE 1985: FOTOGRAFÍAS ILUSTRANDO EL COLAPSO DE UN EDIFICIO POR FALLO DE LA CIMENTACIÓN.

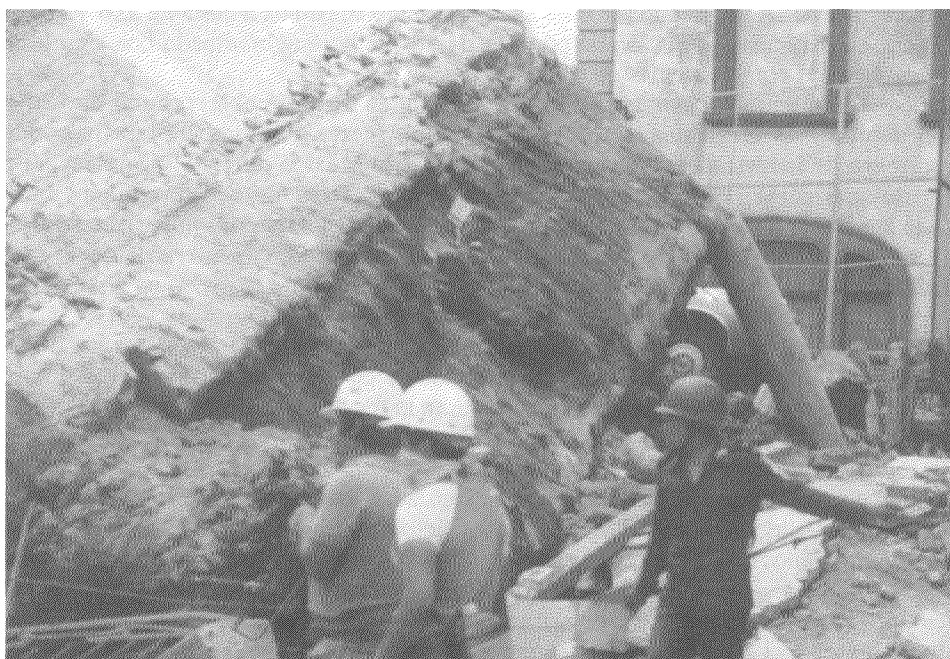
Fig. 23(b) —Vista de detalle mostrando el arrancamiento de un pilote de rozamiento.
