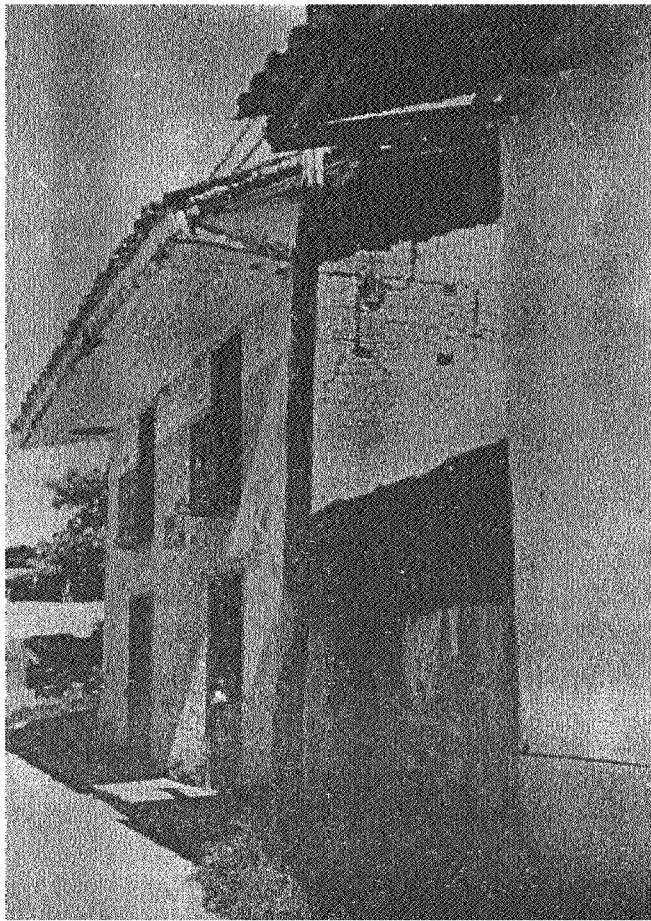
Foto 34

Moyobamba: Antes del sismo (abril 1990), Vivienda de tapial de 2 pisos; agrietamientos en pared lateral.

*Moyobamba: before the quake (april 1990). Two storey tapial house with cracks in lateral wall.*

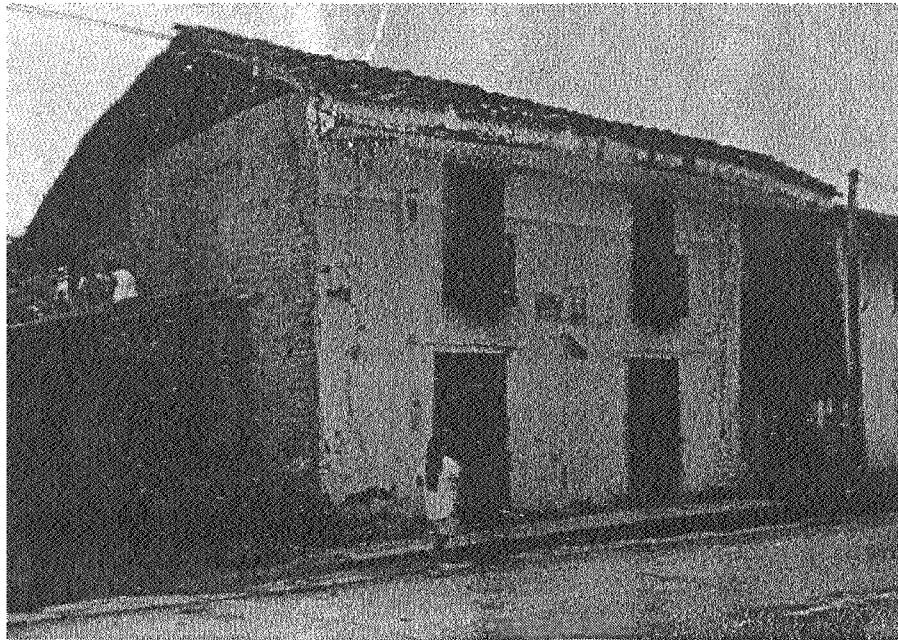
Foto 35

Moyobamba: Después del sismo (junio 1990) · Vivienda anterior con agrietamientos en fachada principal y esquina por desprenderse.

*Moyobamba: After the quake (Junio 1990). The same house of photo 34 with cracks in main facade and near colapse corner.*
