- 5-4) Ejemplo de Aplicación de Procedimientos de Rehabilitación en Paneles que Forman Parte de Estructuras de Marcos, así Como del Tipo de Daño en los Mismos.

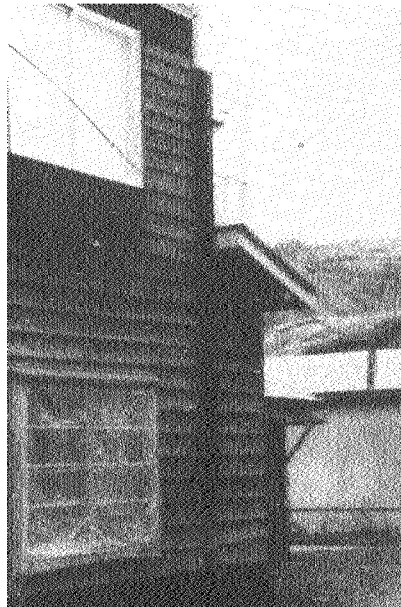
**Fotografía 5.** Refuerzo de columna de gran altura con adición de columna.

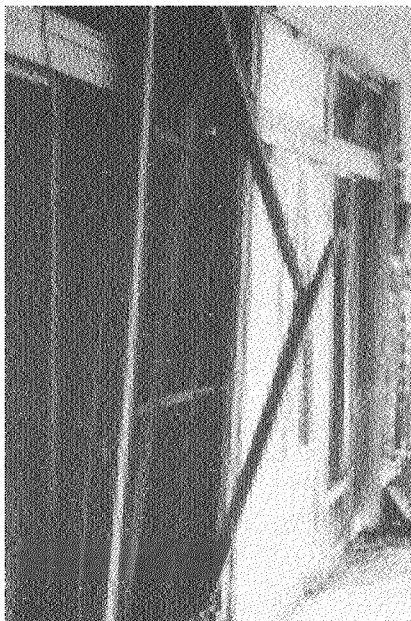
**Fotografía 1.** Falla por pandeo de diagonales de arriostramiento.

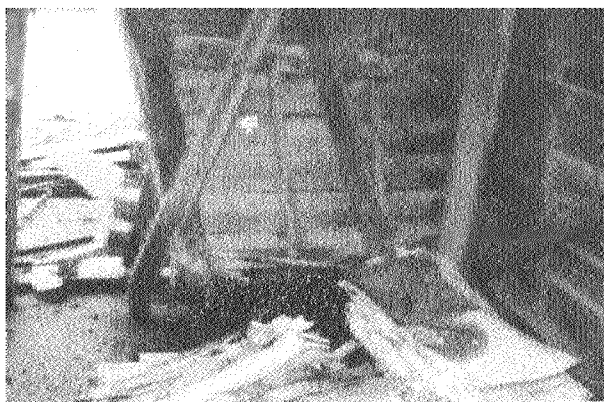
**Fotografía 2.** Falla en la base de diagonales de arriostramiento.
