## *Relación de las lluvias con los movimientos de masas*

### **7.4 Efectos de la deforestación**

### 7.5 Mecanismos generadores de fallas

## **7.6 Conclusiones**

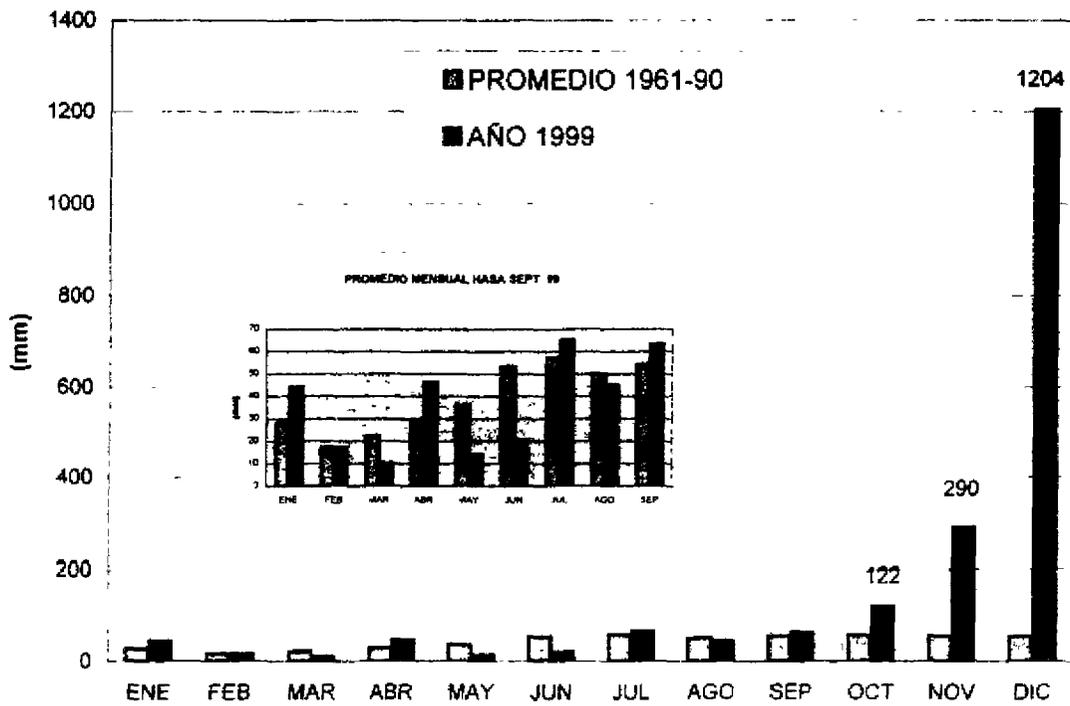
Figura 7.5  
Precipitaciones mensuales (estación Maiquetía)

- Los deslizamientos tuvieron lugar en el período del año en el que las precipitaciones comienzan a disminuir, inmediatamente antes de la época de sequía. Sin embargo, en 1999, en los meses de octubre (122mm), noviembre (290mm), y diciembre (1.204mm), las precipitaciones caídas fueron excepcionales, muy superiores a los promedios (Figura 7.3). Por ello, se puede inferir que en el momento de la ocurrencia de las lluvias más intensas (15 y 16 de diciembre), justo antes de formarse los flujos torrenciales, los suelos de las montañas se encontraban en una condición de saturación muy alta.

- El día 16 de diciembre, cuando ocurrieron los flujos torrenciales catastróficos, en Maiquetía se registraron 410mm, y el día anterior se registraron 381mm. Aunque es evidente que los elevados registros de lluvia en Maiquetía coinciden con la formación de flujos torrenciales, la estación Maiquetía no debe ser tomada como representativa de las cuencas afectadas en el Litoral Central. Como es sabido, hacia las zonas altas de las montañas las lluvias son por lo general mucho más intensas que en Maiquetía. Por ello la necesidad de crear una red de pluviógrafos que abarque toda la cordillera del Litoral Central, en especial las cuencas que afectan las zonas pobladas. Así mismo, se debe instrumentar a futuro un monitoreo de las lluvias y establecer su correlación con la ocurrencia de movimientos de masa. Este tipo de correlaciones ha sido estudiada en Brasil por Vargas (1999), encontrando que existe una correspondencia muy clara entre lluvias y movimientos de masa. El establecimiento de correlaciones de este tipo permite diseñar planes de prevención y sistemas de alarma.

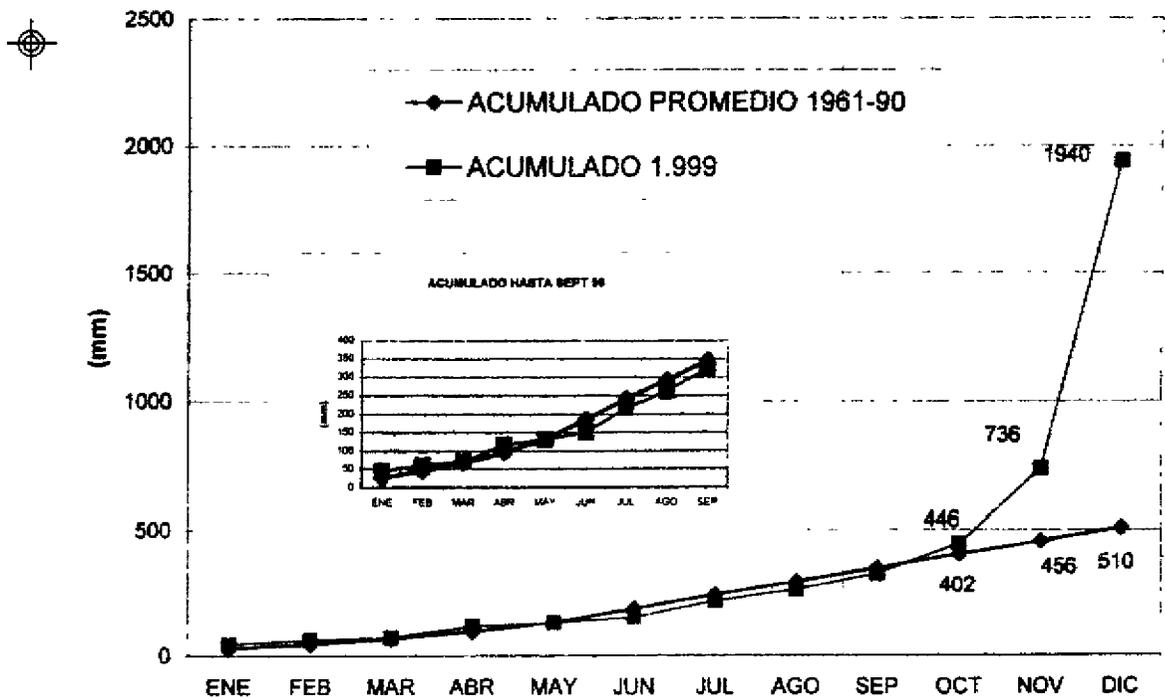
Figura 7.6  
Precipitación acumulada (estación Maiquetía)

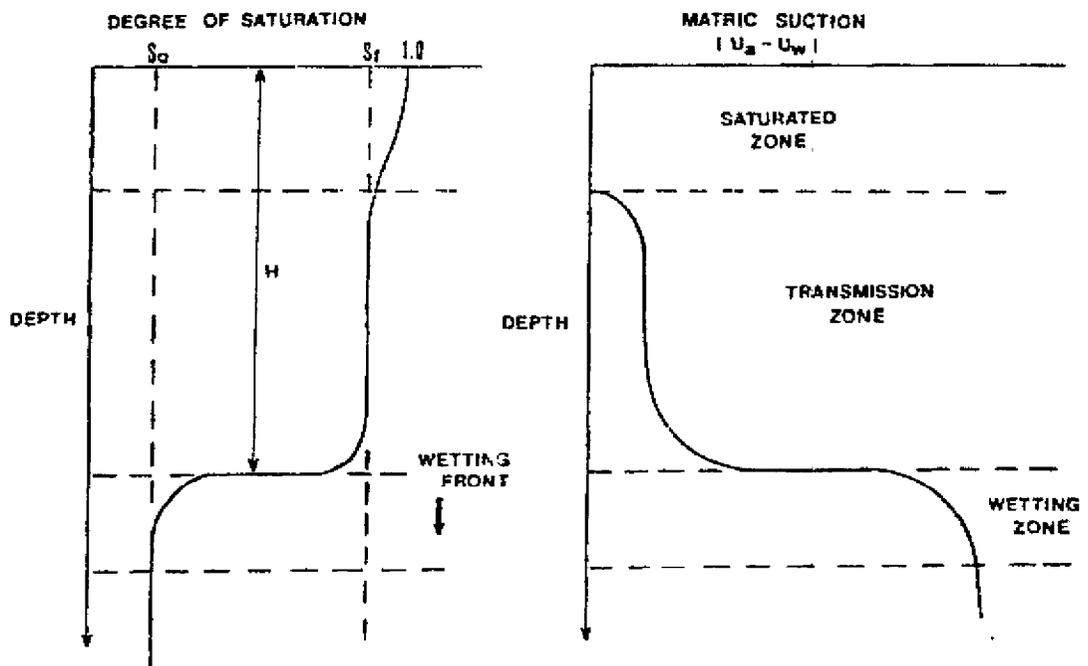
Blight (1977) ilustra las características de un frente de humedad como se muestra en la Figura 7.7. En la zona saturada, los poros del suelo están completamente llenos de agua, la presión poro-agua  $U_w$  iguala a la presión poro-aire  $U_a$ , reduciendo

Figura 7.7  
Características de un frente de avance de humedad (según Blight, 1977)

do la succión ( $U_a - U_w$ ) a cero. En la zona de transición, la humedad del suelo permanece aproximadamente constante y el agua percola a través del suelo bajo la acción del gradiente potencial de gravitación. La succión en esta zona es reducida a un valor muy bajo. En la zona de humedecimiento, existe una transición muy marcada entre el contenido de humedad y la tensión por succión, de los valores de la zona de transición a aquellos de la zona todavía no humedecida.

Es importante destacar que la profundidad de avance del frente de humedad  $h$  es directamente proporcional al tiempo  $t$ . De lo anterior se puede inferir que durante las prolongadas lluvias ocurridas en diciembre de 1999, el frente de humedecimiento penetró prácticamente todo el perfil de meteorización en superficies muy extensas de la cordillera del Litoral Central, degradando la cohesión aparente (tensión de succión) de todo el manto de suelo residual a valores muy bajos, lo cual se corresponde con la inmensa cantidad de flujos ocurridos en toda la región.

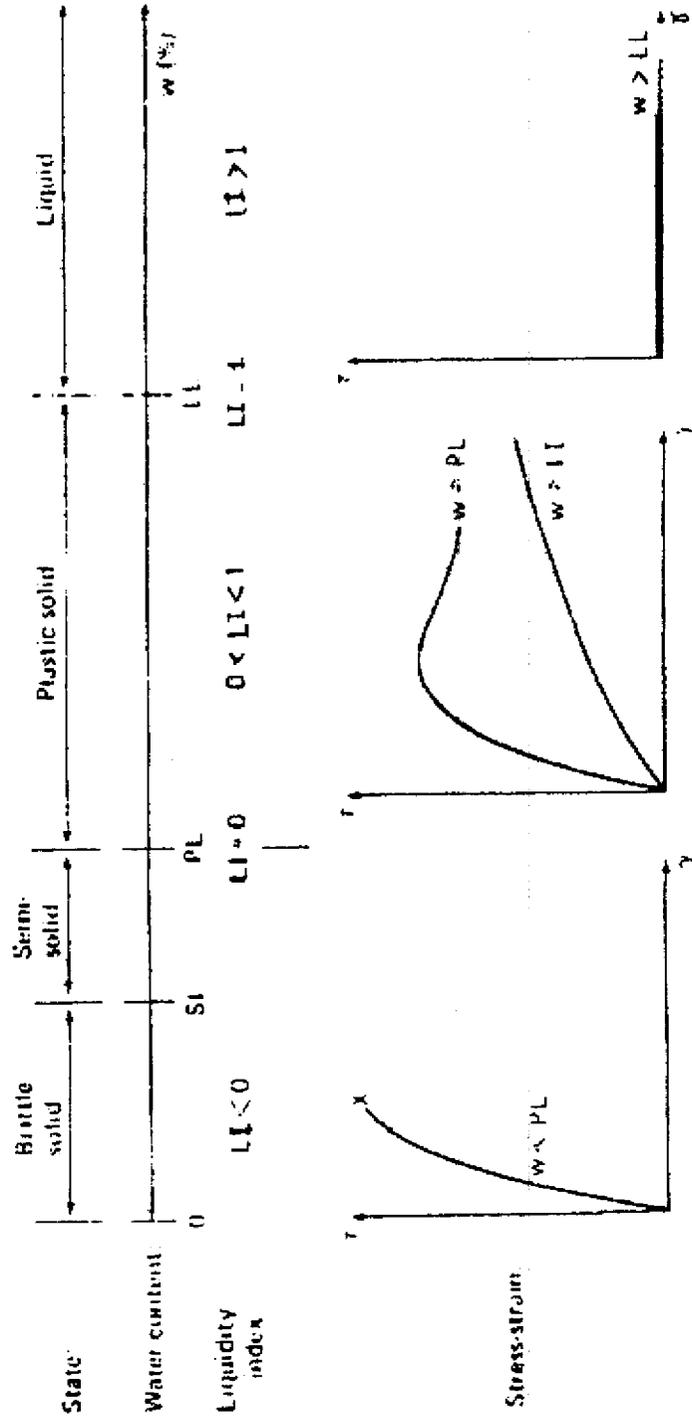
portará esencialmente como un líquido viscoso. En la Figura 7.8 se muestran gráficamente los distintos comportamientos de esfuerzo-deformación que adopta un suelo cohesivo según el contenido de humedad que alberga (Holtz/Kovacs, 1981).

Figura 7.8 Estados del suelo y relaciones de respuesta de esfuerzo de formación generalizadas (según Holtz/Kovacs, 1981)

Durante las lluvias ocurridas en diciembre, la humedad de los suelos residuales superficiales se incrementó dramáticamente, haciendo que el índice de liquidez alcanzara valores superiores a la unidad, degradando la resistencia del suelo completamente, y como consecuencia, alterando sus propiedades plásticas haciendo fluir al suelo como si fuese un líquido (Fotos 7.5, 7.6 y 7.10).

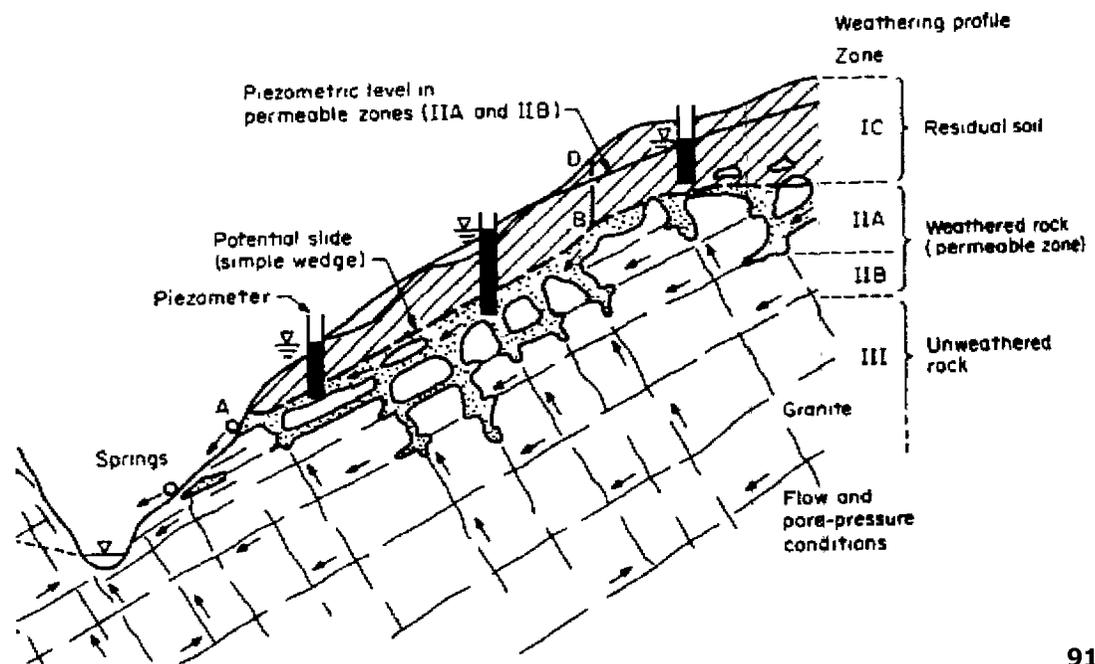
En la Figura 7.9 se muestra una vista en detalle de las condiciones de flujo y la distribución de presiones de poros en las cercanías de una superficie potencial de falla ABD. Como se puede notar, los niveles piezométricos del agua son superiores al nivel freático, indicando esto que el exceso de presión de poros se ha generado por la imposibilidad del agua de fluir a través del manto de suelo residual más impermeable. Este mecanismo sirve de hipótesis para explicar muchos de los movimientos de masa observados en las zonas altas, como los mostrados en las Fotos 7.1 y 7.2.

Figura 7.9  
 Desarrollo de un deslizamiento de suelo residual sobre roca debido a un incremento de presión de poros (adaptado de Deere/Patton, 1971)

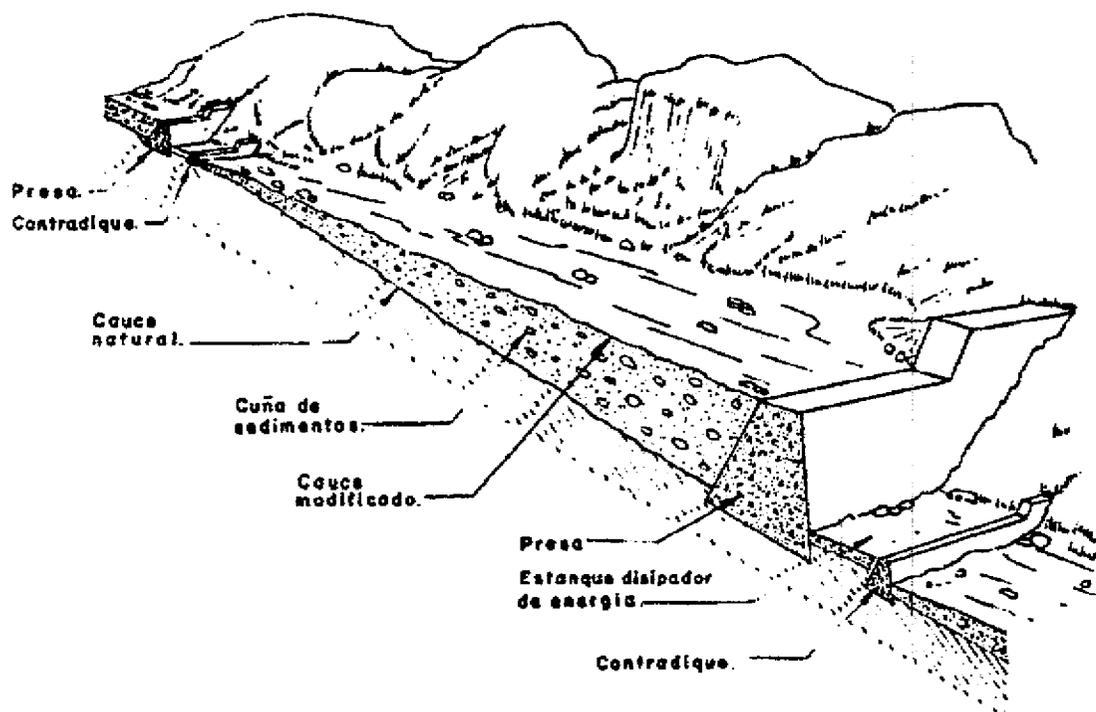
Se debe realizar un estudio de factibilidad de construcción de obras para el control de torrentes y sedimentos, drenajes y canalización de aguas hacia el mar. Este estudio debe contemplar una evaluación del posible uso de los peñones depositados en la costa para la construcción de dichas obras. Este tipo de solución ha sido utilizado con éxito desde hace más de cuatro siglos en países como Japón y Austria, y también ha sido utilizado en España, Suiza, Italia, Brasil, Bolivia, Nigeria, Estados Unidos y otros países. Básicamente, este sistema consiste en construir una secuencia de presas permeables en las gargantas de las cuencas para propiciar la retención de sedimentos (Suárez, 1993). Las presas no sólo retienen los sedimentos, sino que además reducen la pendiente promedio del cauce, disminuyendo considerablemente la capacidad del torrente para transportar sedimentos y piedras de gran tamaño (Figura 7.10). En aquellas quebradas donde los torrentes transportan peñones grandes, se suele construir una primera presa abierta que solamente retiene los peñones y deja pasar los sedimentos, los cuales son retenidos en las presas aguas abajo (Foto 7.11). Dadas las grandes cantidades de peñones depositados por los flujos torrenciales, se propone aprovechar este material para hacer las presas de gaviones (Figura 7.11). Es de hacer notar que la remoción de peñones en el Litoral ya es de por sí bastante costosa, y que de realizarse este proyecto, los costos de transporte de material a los sitios de presa constituyen un porcentaje alto del proyecto, que de todas maneras habría que pagar para remover los peñones a sitios de bote. También es importante destacar que existe una presa de gaviones de 12m de altura para el control de torrentes en la quebrada Curucutí, la cual tuvo un buen comportamiento durante la crecida del torrente de la quebrada, creando un remanso de sedimentos aguas arriba (Fotos 7.12 y 7.13). De haberse construido una secuencia de varias presas iguales a lo largo del cauce de la quebrada, los efectos

Figura 7.10  
Estabilización de un torrente con presas escalonadas (según Suárez, 1993)

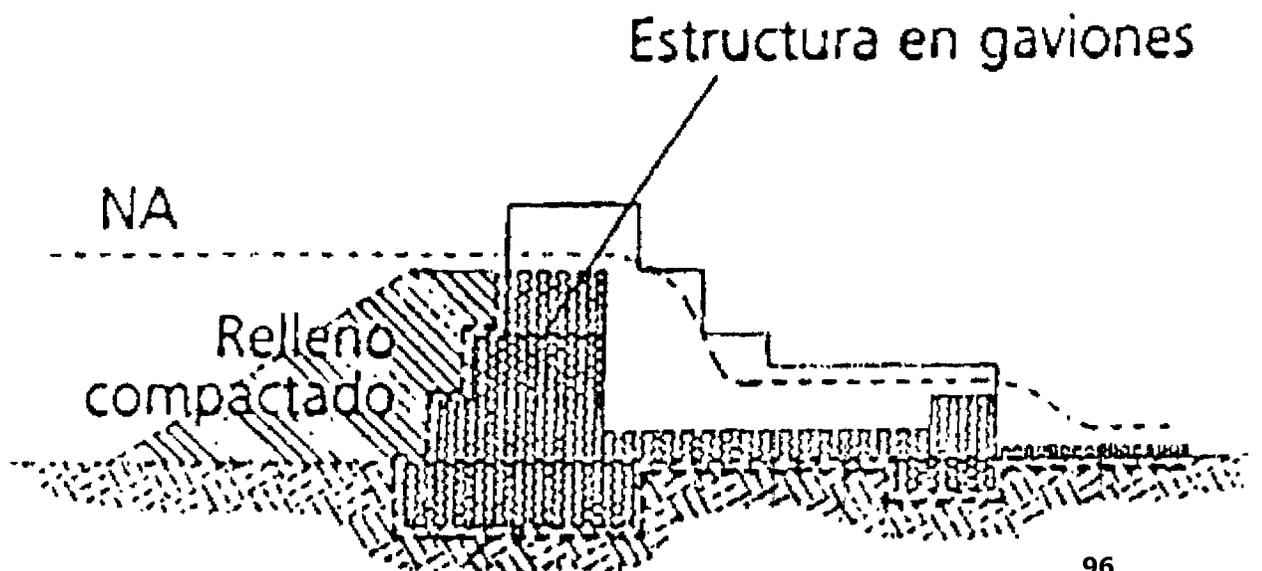
Figura 7.11  
Presa de gaviones con disipador de energía para la corrección de torrentes  
(cortesía de Maccaferri)
