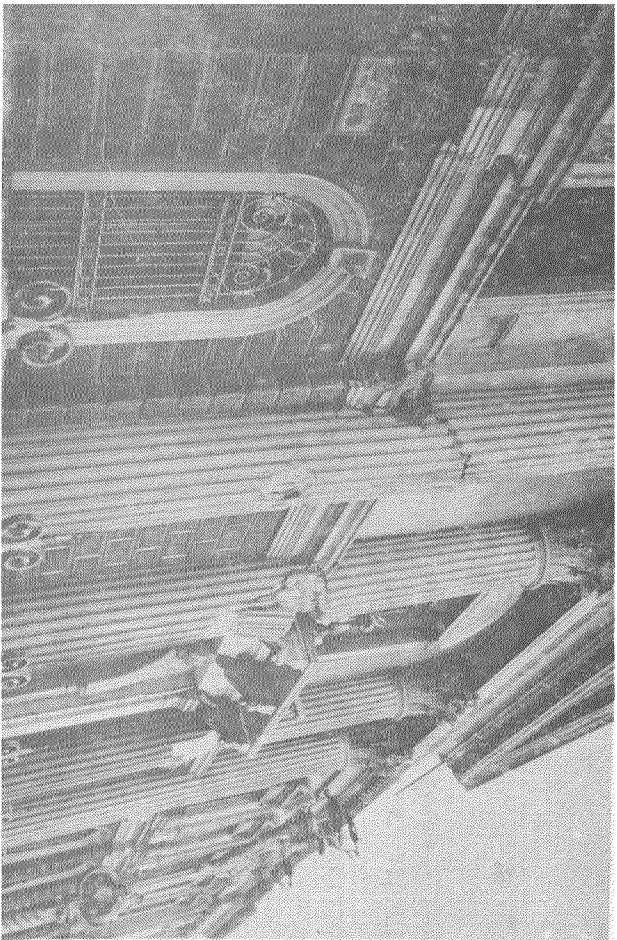
**FOTO N° 9:** Palacio de Gobierno. Falla por corte en las columnas.

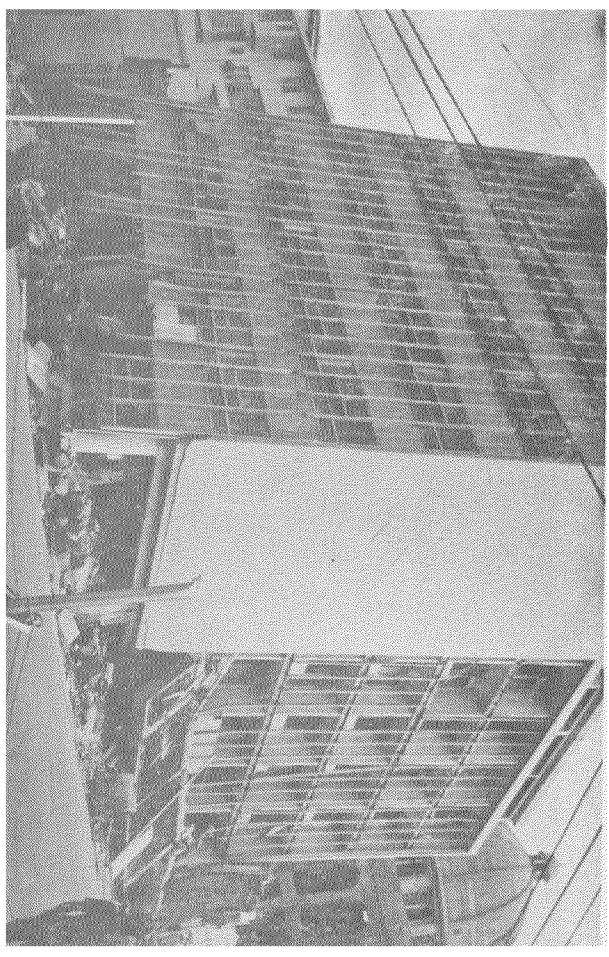
**FOTO N° 10:** El Gran Hotel San Salvador perdió su primer piso.

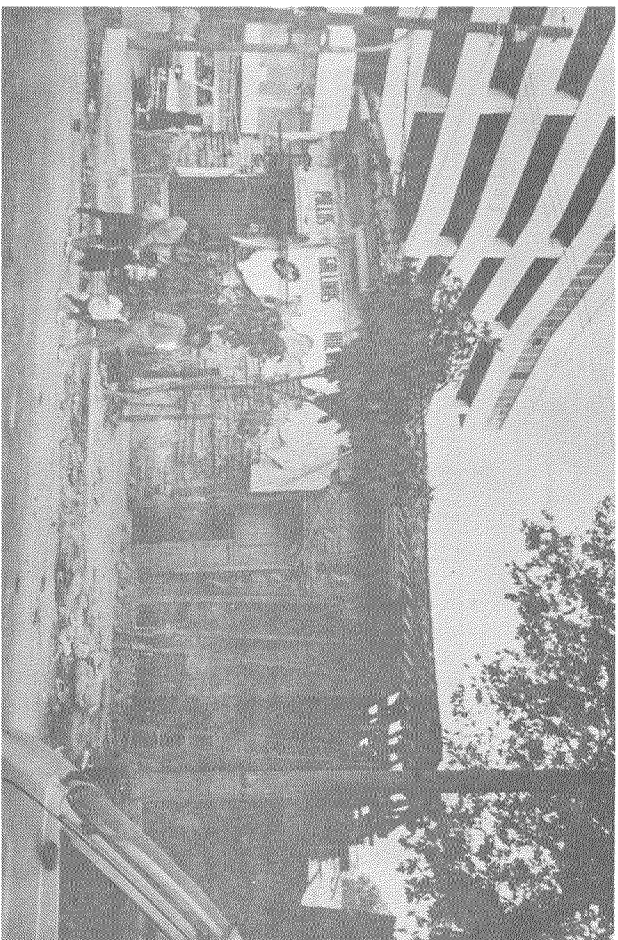
**FOTO N° 11:** En el primer plano, vivienda de bahareque. Al fondo edificio con columnas cortas en las fachadas que han fallado por corte.

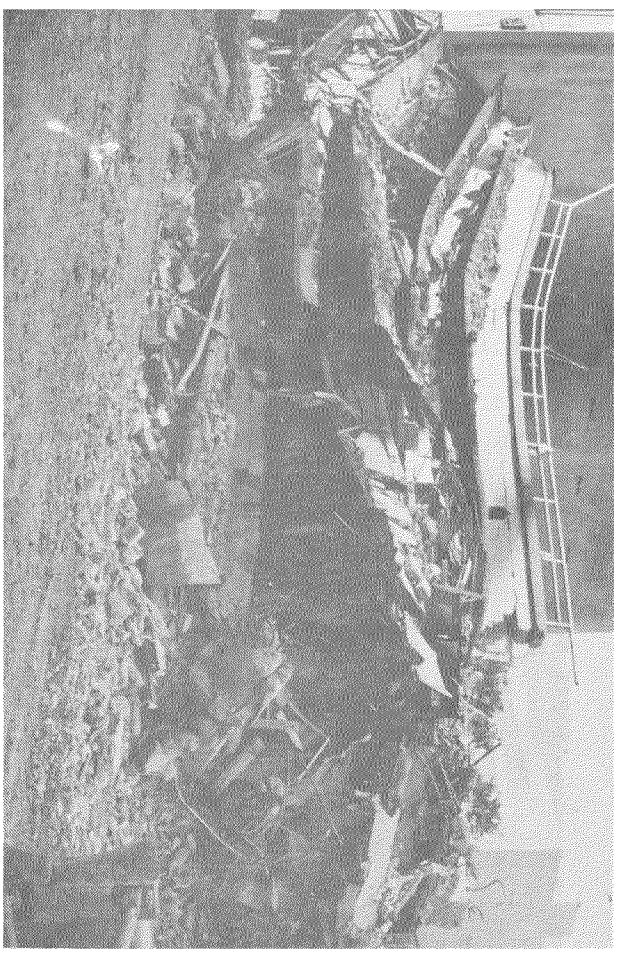
**FOTO N° 12:** Edificio Rubén Darío, colapsado, donde perecieron unas 300 personas.
