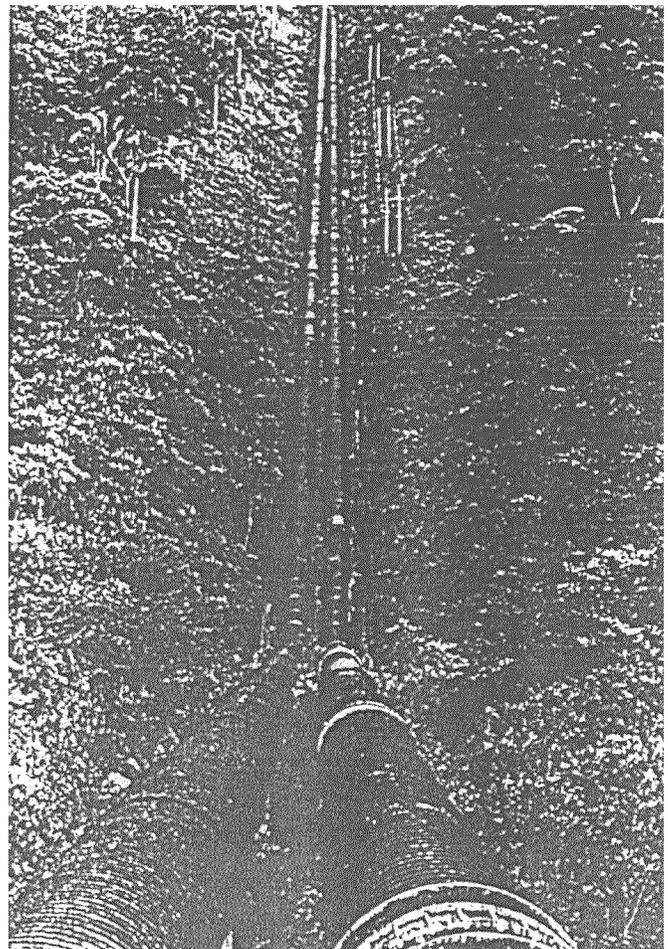
43. Tramo Anclaje 13 - 14 después de 20 años de operación en 1986.

Por precaución la segunda tubería se montó con uniones Dresser en tramo inestable A14 a A17.
