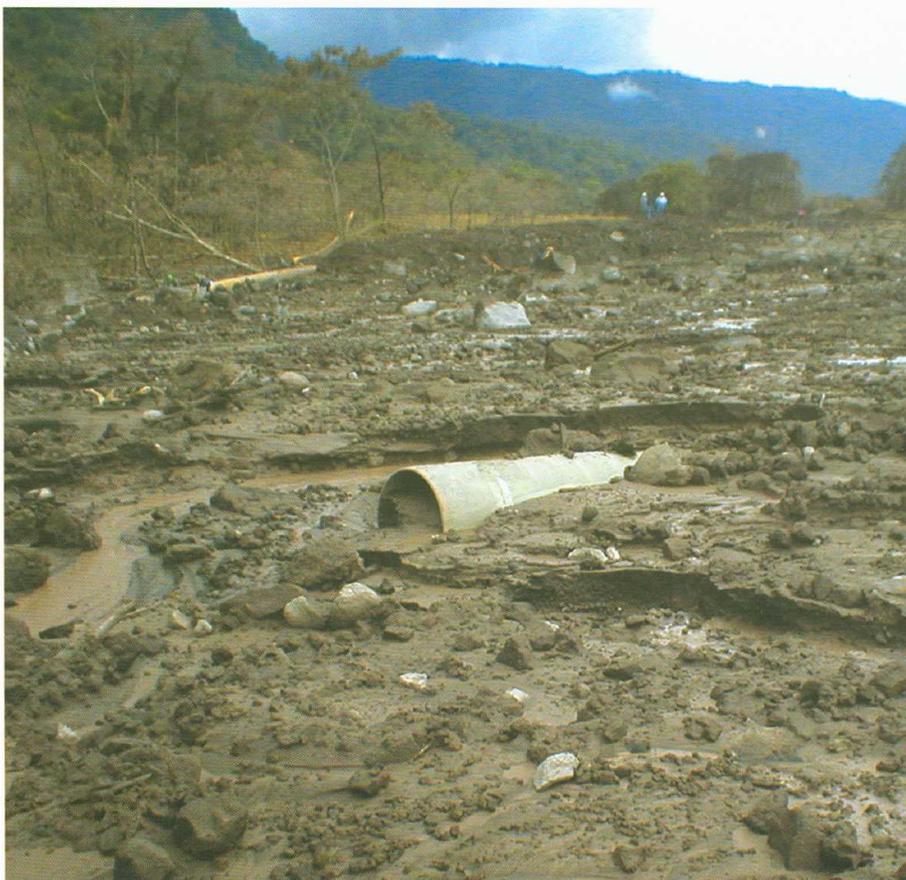
**FOTOGRAFÍA 4.**

Vista de lahares arrasando con oleoducto en el sector de El Salado, 6 de Noviembre del 2.002 (foto Alfredo Ponce).

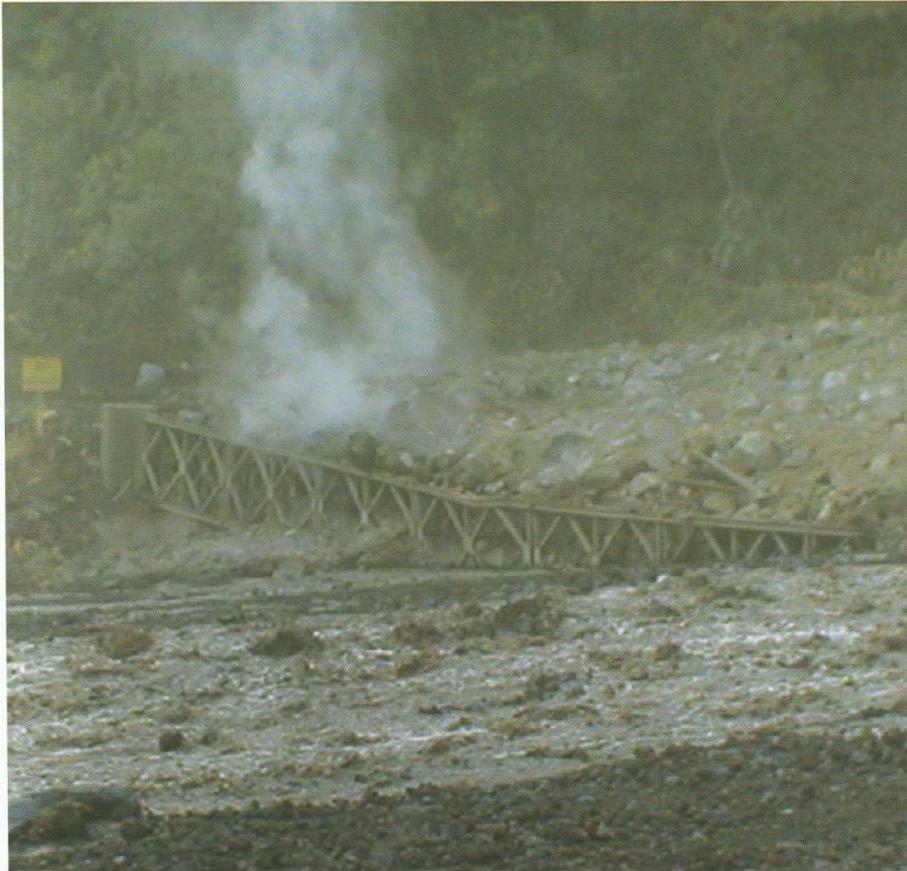
**FOTOGRAFÍA 5.**

Destrucción de puente sobre río Marker por efecto de flujos de lodo, 6 de Noviembre del 2.002 (foto Alfredo Ponce).
