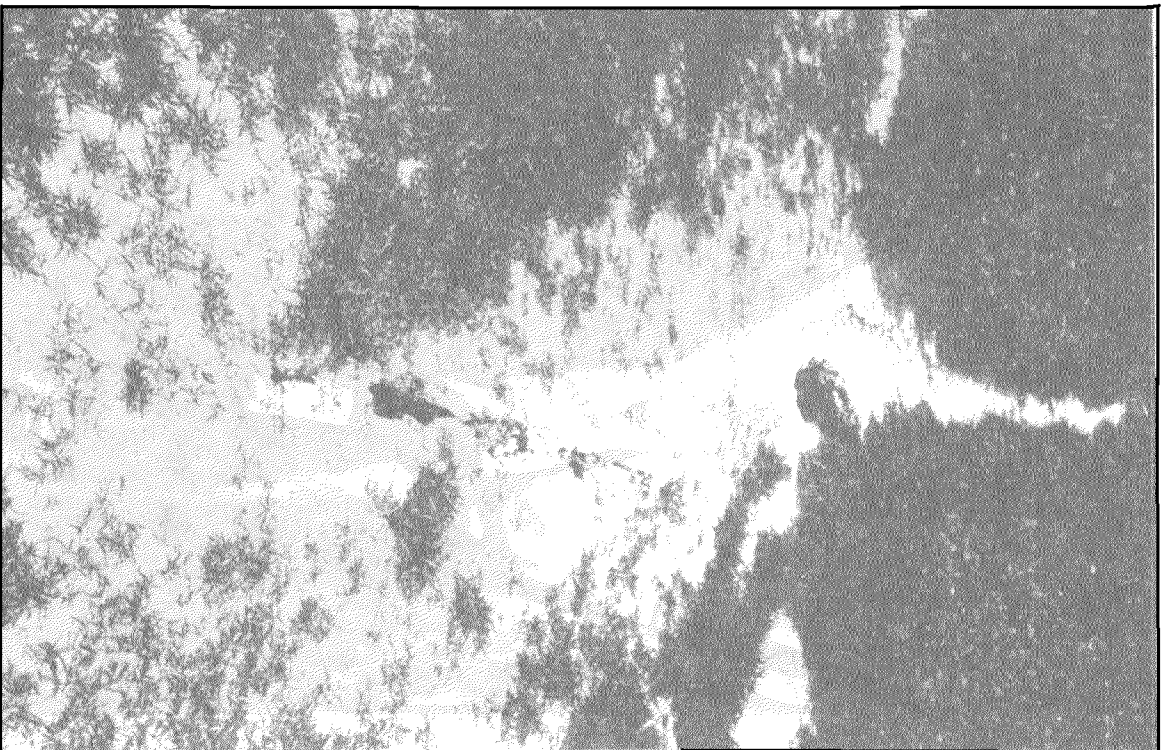
**Fig. 9.** Ubicación de la ruptura, cerca del tope de un talud. Muelle de Cariaco

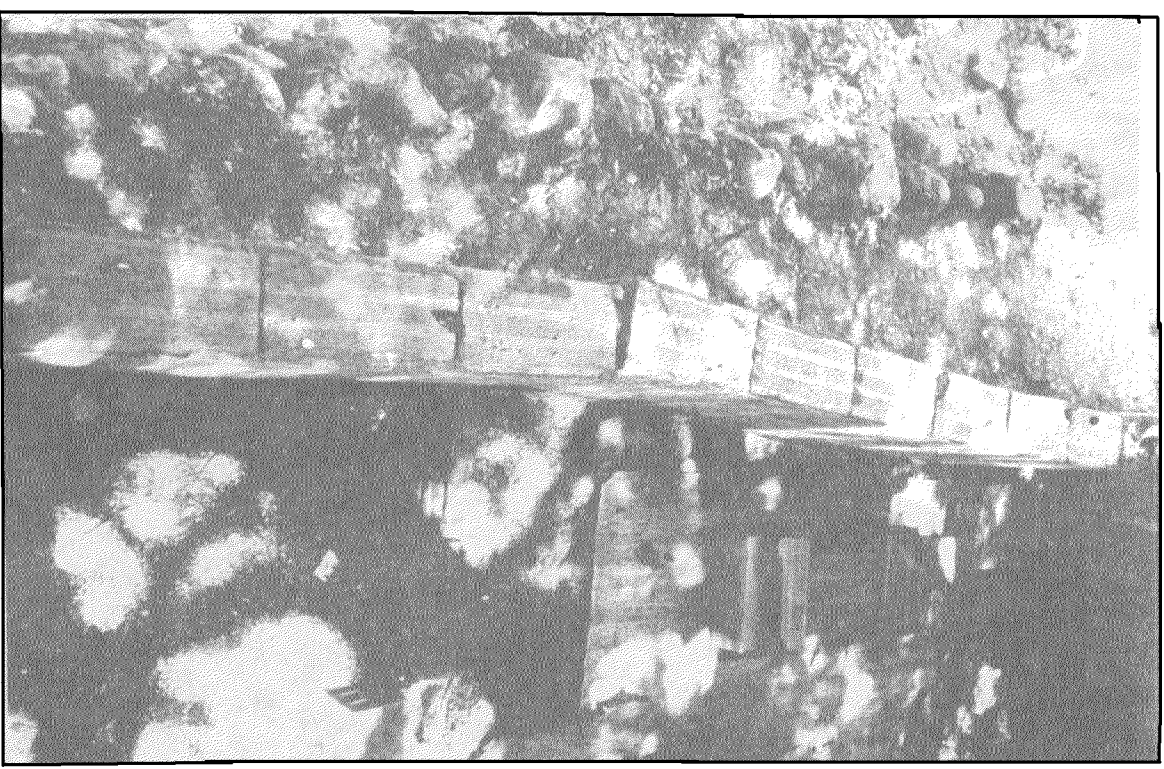
**Fig. 10.** Desplazamiento dextral de la pared de una vivienda de Muelle de Cariaco.
